# 電磁波レーダーを用いた床版内部調査

(株) 復建技術コンサルタント 構造技術部 (〒980-0012 仙台市青葉区錦町一丁目7番25号)

本稿では、橋梁の鉄筋コンクリート床版（以下、RC床版）内部の水平ひびわれの特定を目的とした調査事例について報告する。調査は電磁波の物性の違いにより反射波が異なる特性を利用することで、非破壊によりRC床版内部の水平ひびわれ発生箇所を特定できると考え、IDS Hi-BrightHT Hardware（以下、カート式電磁波レーダー）で調査を行った。また、カート式電磁波レーダーの結果を踏まえ詳細調査として、小径コアを橋面上から削孔し、RC床版内部の状況確認を行った。カート式電磁波レーダー調査及びRC床版内部調査の結果、RC床版内に発生していた水平ひびわれ内の滞水を抽出することで、補修範囲を明確化することができた。

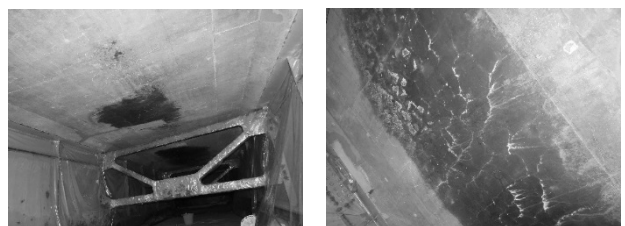
写真-1 床版下面漏水状況

補修工事では橋面防水工施工後（上面の止水により下面からの漏水を抑制）、下面の炭素繊維シート接着工を実施予定であった。しかし防水工施工後にも、床版下面からの漏水が継続しており、次工程の炭素繊維シート接着工の施工ができないことが問題となった。（写真-1）

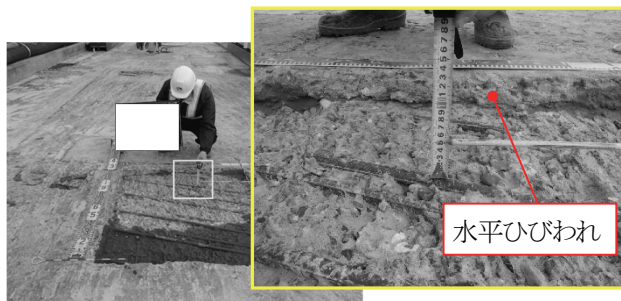
写真-2 床版上面補修工事状況

補修工事時の資料（写真-2）から、床版上面の部分補修を実施していない箇所では床版鉄筋より上側に水平ひびわれが確認された。

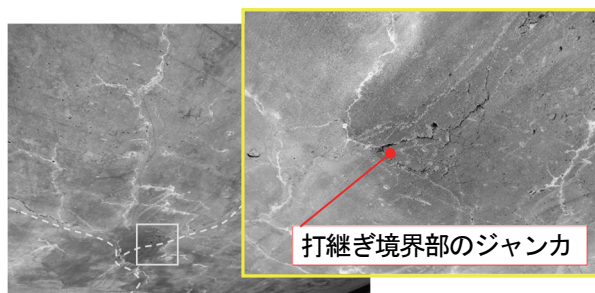
写真-3 床版下面の打ち継ぎ部

現地状況から、床版に打継ぎ境界部にジャンカがあることが確認された。（写真-3）

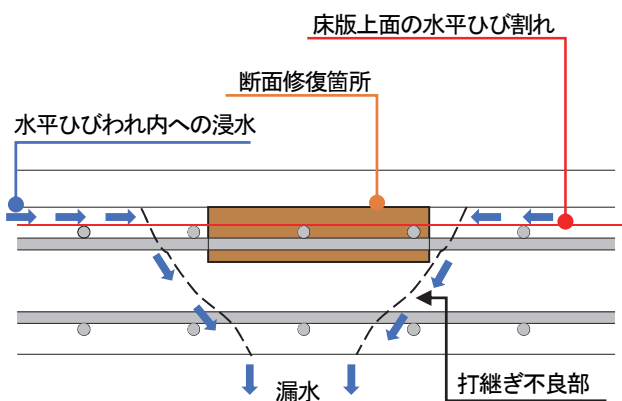
図-2 床版の漏水経路想定図

漏水経路は、水平ひびわれ内を水が通り、打継ぎ境界部から漏水していることが想定された。（図-2）

漏水経路については、床版内部の深度が深くなるに伴い、異常箇所の範囲が広がり、床版下面の漏水範囲まで拡大していることから、図-2で想定していた漏水経路どおりに床版上面から水が浸透し、水平ひびわれ内部を通水

し、打継ぎ不良部周辺から床版下面へ漏水していると考えられた。

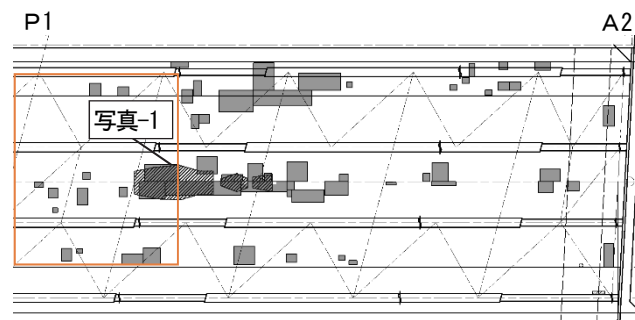
図-3 床版補修箇所及び床版下面漏水箇所

部分補修を実施した床版上面箇所と床版下面からの漏水箇所の位置を図-3に示す。

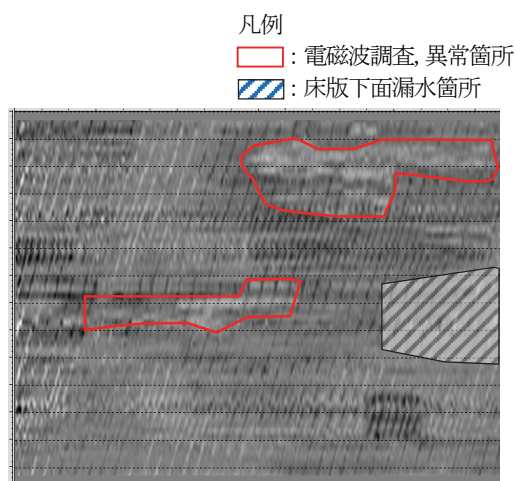
図-5 レーダー解析平面図（抽出箇所）深度12cm

カート式電磁波レーダー解析平面図を確認すると舗装表面から深度12cm位置での異常箇所範囲は、床版下面の漏水位置の直上とは重なっていないが（図-5）、深度が14cmになると異常範囲は縦・横断の勾配方向に拡大しており、床版下面の漏水位置まで達していた。（図-6）

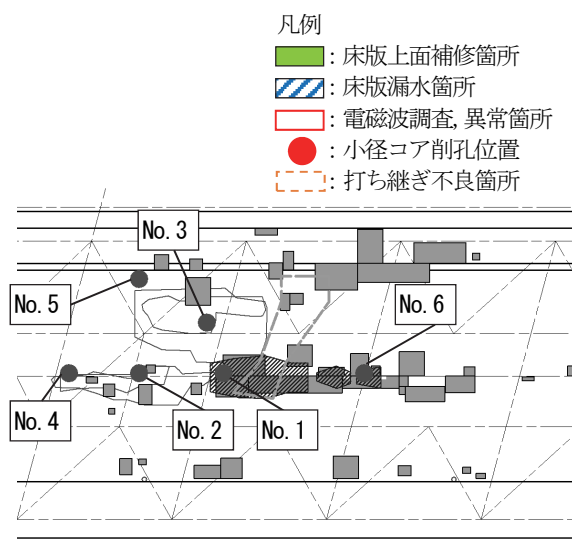
図-7 小型カメラによる内部ひびわれ調査位置図

電磁波レーダーの異常範囲箇所を含め、床版内部状況を調査するため、図-7に示す位置（No. 1～No. 6）で小径コアの採取と小型カメラで床版内部の調査を行った。

調査の結果、水平ひびわれが発生していたのは、カート式電磁波レーダー調査で異常が確認されたNo. 1, No. 2, No. 3の位置であった。

一方で水平ひびわれが確認されなかったのは、カート式電磁波レーダー調査で異常が確認されなかったNo. 4, No. 5, No. 6であった。調査位置ごとの採取した小径コア及び床版内部状況を以下に示す。（図-8）

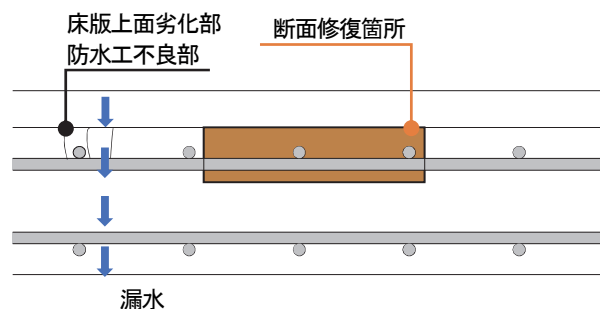
図-9 NO. 6付近漏水経路想定図

一方で漏水範囲は狭く、カート式電磁波レーダー調査でも異常が確認されなかったNO. 6付近の漏水は、床版内部調査でも水平ひびわれが確認されていないことから、水平ひびわれ内を通水した漏水ではなく、床版上面の劣化部や防水工不良箇所等から狭い範囲で浸水し、漏水したと考えられた。(図-9)

したがって、今回の調査結果から床版下面の漏水は、床版内部の水平ひびわれ内を通水して打継ぎ不良部で漏水したパターン(図-1)と狭い範囲での床版上面劣化、防水工不良が原因で漏水した(図-9)2パターンの漏水経路が想定された。
