# 歴史のある木橋の復元計画の在り方 (山中温泉 こおろぎ橋)

本報告は石川県加賀市山中温泉に位置するこおろぎ橋の復元計画をもとに、歴史ある木橋の復元計画の在り方を整理したものである。歴史ある木橋では、老朽化による架替えが繰り返されている。復元設計では対象橋梁が置かれる環境を把握し、水仕舞等の耐久性向上や部分補修を可能とするなどの維持管理しやすい構造とすることが、後世に引継ぐために必要となる。また、大工が建築工事の概念で木橋の仕口加工を行うと耐久性の低下につながる恐れがある。そのため、施工者と設計者の連携をいかに図るかが重要となる。その他に、歴史のある木橋は重要な観光資源として活用されることが多く、復元計画について地元との合意形成が重要となる。

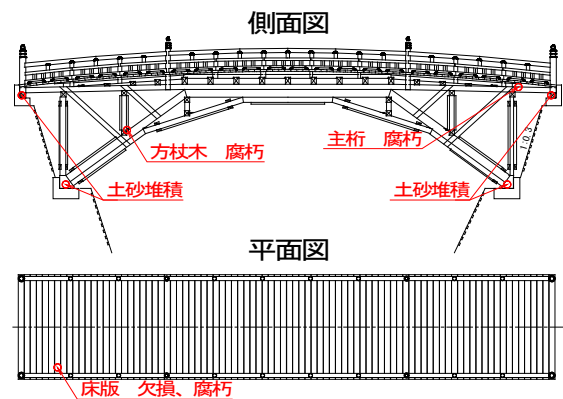
図-2 主な損傷箇所

閑散期に吊足場を設置して、打音および触診による橋梁近接目視点検を実施した。なお、供用中の橋梁であるため、微小でも破壊を伴うレジストグラフ等の内部腐朽調査は実施しなかった。近接目視調査の結果を図-2に示す。写真-3の水分供給が原因と推定される腐朽や、写真-4の腐葉土堆積が原因である腐朽が確認された。その他に方杖受台や枕土台といった基礎付近には土砂が堆積している状況であり、橋面の敷板では、敷板自体の腐朽や輪荷重の衝撃が原因と推定される欠損が生じていた。

図-2や写真-4のとおり、上向きの鋭角部では、飛来土砂や落ち葉がたまりやすい環境となる。環境の改善として、橋梁周辺の樹木の剪定もしくは構造の変更が必要である。

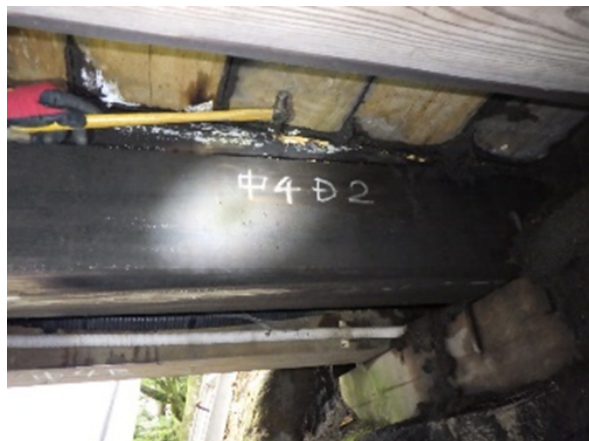
写真-3 桁の腐朽

路面からの漏水が主原因と考えられるため、敷板部からの完全止水構造の構築、もしくは腐朽しにくい構造の検討が必要である。

主桁では敷板隙間からの漏水により腐朽が進行していると考えられる。屋根を設置することが雨水対策には最適であるが、景観が著しく損なわれるため不採用とした。また、木主桁に木敷板を使用している本橋では、コンクリート床版や鋼床版とは異なり、止水可能な面が存在しない。さらに水分供給の繰返しによる収縮は必ず生じるため、敷板の隙間を完全に埋めることは不可能である。そこで、水分が供給されることを前提として、いかに腐朽速度を低下させるかを検討した。

木橋設計指針<sup>3)</sup>に基づき、新設部材には事前に防蟻防腐の加圧注入を行い、防腐効果のある木材保護塗料の表面塗布を行うこととした。さらに対象部材の水分接触面には銅板処理を行うこととした。主桁では敷板からの漏水原因となる上面に銅板を設置した。柱基部では図-4に示すとおり、柱と方杖木を対象として、基部から100mmを4面ともに銅板で被覆した。銅板設置により完全に対象面への水分供給を防ぐことは困難であるが、直接的な水分供給を防止するとともに、銅成分溶出による抗菌効果を期待した。

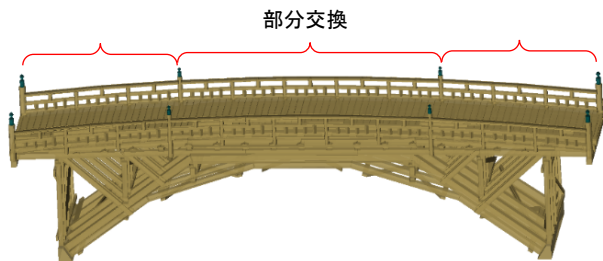
図-5 橋面部材の部分交換

本橋では特有の組み方により、各部材が組重なっているため、敷板が欠損した場合の一部の取換えにも高欄部材を含めた全部材の取り外しが必要となる。部分的な老朽化や欠損による取換えを考慮して、各部材を簡易に取り外せる構造とした場合、接合部で多くのボルト止めが必要となり、従来からの景観が大きく損なわれることとなる。そこで、短い区間で高欄と敷板が交換可能な構造となるような組み方を検討した。図-5に示すとおり、擬宝珠がついた高欄柱が片側に4本あり、この区間で3ブロックに分けて、笠木、腰木、地覆木といった水平部材の仕口加工を細工することで、ブロック毎に部材を取り外せる構造とした。
