# 砂防関係施設点検におけるUAVの活用について

砂防関係施設の長寿命化に向け、施設の健全度を評価するため、施設点検が実施されている。これまで施設点検は、目視点検を基本に実施されているが、山間地内に整備された砂防設備では、作業時の安全性や長時間の作業、変状の見落とし等の課題が挙げられる。そこで、広範囲な調査が可能であるUAVを用いた点検を試行し、その有効性・課題の把握を行った。その結果、外観調査において施設全体の把握や作業時間の短縮に効果がある一方、変状の確認や定量的な評価に課題がみられた。以上の結果を踏まえ、UAV点検の特性を踏まえた点検手順を整理するとともに、さらなる活用の充実を図るための課題を整理した。

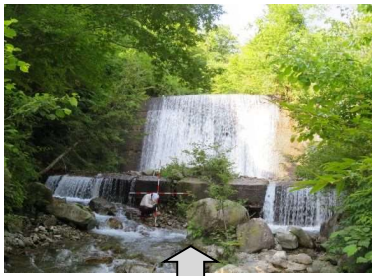
写真-1 D堰堤における外観写真

本堤～第1・2副堤まであり、写真は第2副堤である。本堤までの高低差と樹林化により、施設全体が望めない。

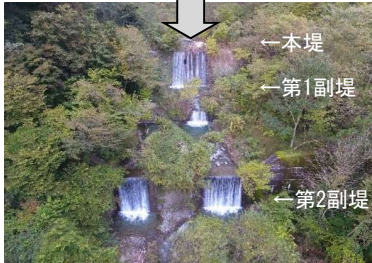
本堤～第1・2副堤までの撮影が可能であり、施設全体の状況の他、周辺地山の状況も確認できる。

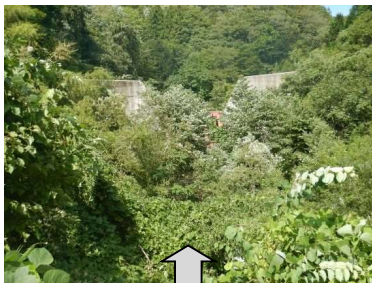
写真-2 I堰堤における外観写真

樹林化により、施設状況が確認できない。確認するためには、急斜面上を移動し、堰堤地点まで移動する必要がある。

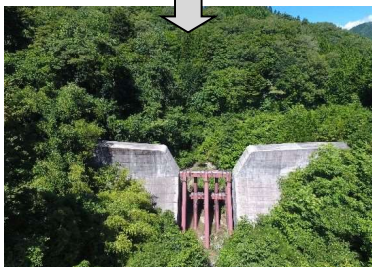
堰堤から約100m下流の道路からUAVを離陸させ、撮影した。施設全体とともに堆砂状況も確認できる。

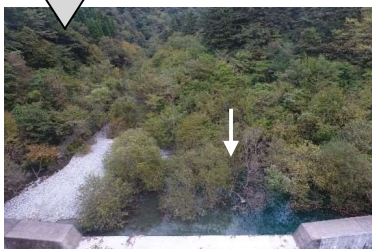
写真-3 E堰堤における堆砂状況写真

堰堤高が14mあり、下流側からでは堆砂状況が確認できないため、堰堤上流側まで移動する必要がある。堆砂敷が樹林化しているため、遠方まで望めない。

堰堤の下流側でUAVを離陸させ、堆砂状況を確認した。堆砂敷の上流端まで望むことができる。

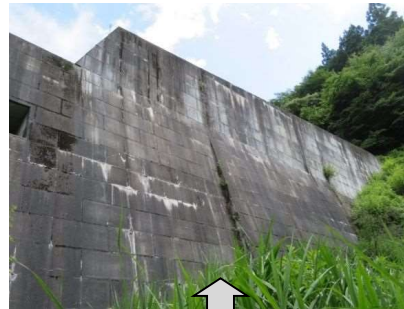
写真-4 C堰堤における本堤のひび割れ・劣化状況

下流側の目視により、本堤前面の劣化やひび割れ、打継ぎ目等からのエフロレッセンスが確認される。

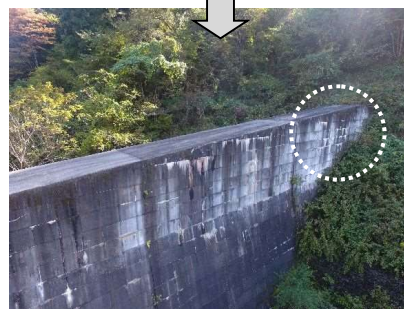
斜面の植生により、目視点検では把握できなかった地山付近の袖部の劣化状況が確認できる。

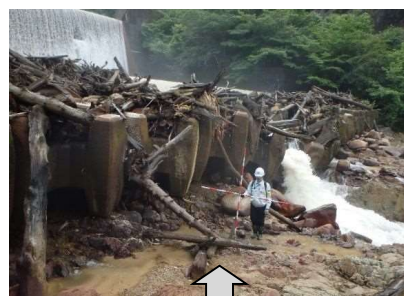
写真-5 F堰堤における根固め工の変形・沈下状況

大規模な根固めブロックが設置されており、溪流横断方向の移動も規制され、根固め工全体の状況が確認できない。

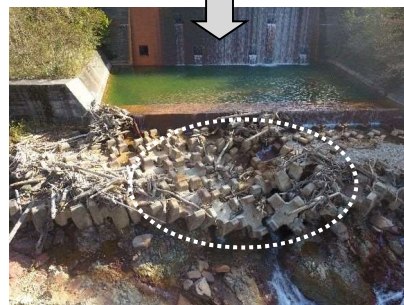
上空からの撮影により、広範囲に渡り、根固めブロックが移動・沈下している状況が確認できる。

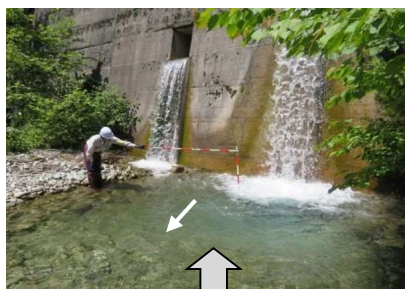
写真-6 E堰堤における基礎洗堀状況

本堤前面において、測量ポールを用いた簡易計測により、1m程度の基礎洗堀が確認された。

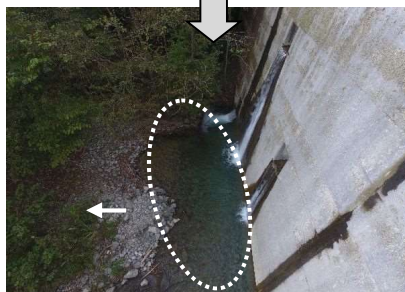
UAVによる撮影写真では、水面下の状況は把握できず、さらに基礎洗堀の有無も確認できない。
