# 高精細画像を用いたひび割れ自動検出技術の PC箱桁内部点検への活用事例

あおやなぎりゅうじ さかきばらゆうじ  
青柳 竜二<sup>1</sup>・榊原 優士<sup>1</sup>

<sup>1</sup> (株) 長大 上野オフィス (〒111-0041 東京都台東区元浅草2-6-6)

本稿では、近接目視が困難な橋梁を効率的に点検することを目的に、高精細画像からひび割れのみを識別し、ひび割れ幅と長さを測定する自動検出手法を実橋の点検で活用し、近接目視点検結果と比較した精度検証結果を示した。

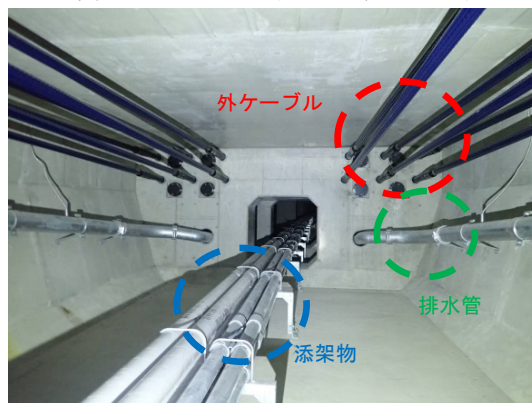
写真-5 PC箱桁内部の状況

対象橋梁は、**図-2**及び**図-3**に示す橋長210.75m、支間長109.0m+98.75m、主桁の内空高が3.2mの2径間連続PCエクストラドーズド橋である。主桁内には**写真-5**のように外ケーブルや排水管、添架物が存在したため、ひび割れの精度検証位置は、比較的支障物が少ない**図-3**の着色位置とし、精度検証範囲は、**図-2**に示した主桁箱桁内の上床版下面の4.0m×9.4mを対象範囲とした。

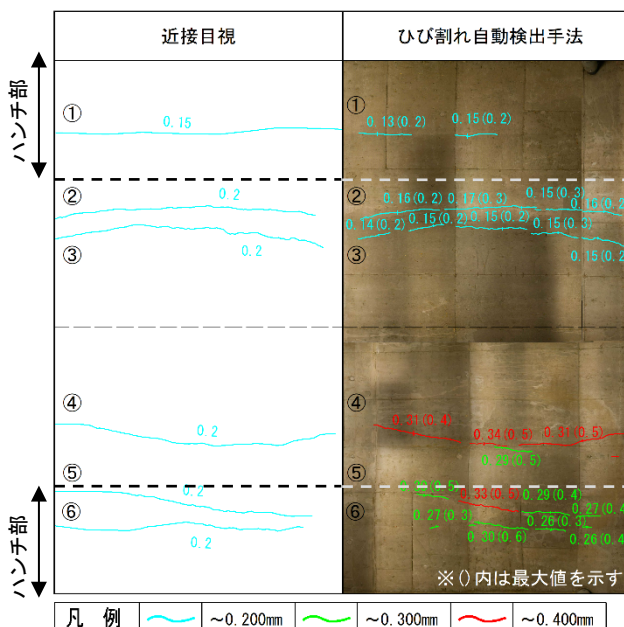
図-4 近接目視点検と自動検出手法で確認されたひび割れ状況

対象範囲における近接目視（クラックゲージによる計測）と自動検出手法により確認されたひび割れ状況を図-4に示す。なお、対象範囲のひび割れは、近接目視にて6箇所のひび割れが確認されたため各ひび割れに①～⑥の番号を付けて示す。

図-4の近接目視による計測結果は、点検者が主要なひび割れの長さとは幅を記載し、自動検出手法では検出された各ひび割れ幅の平均値（最大値）を記載した。なお、ひび割れは図-4の凡例のとおり、幅別

自動検出手法で確認されたひび割れ長さの検出率は、最小32.8%、最大94.9%であった。ひび割れ①～⑥の全てのひび割れを検出しており、ひび割れ②、③、④は9割程度の検出率が確認された。一方、ひび割れ①、⑤、⑥の検出率は3割から7割程度で、ひび割れ②、③、④と比較して低い検出率であった。これは、ひび割れ①、⑤、⑥は上床版のハンチ部に存在していることから、撮影方向と上床版が垂直ではないため、撮影角度の影響によりひび割れを精度0.1mm未満と判断し、自動検出できなかったことが、一要因として考えられる。

近接目視計測結果に対する自動検出手法で確認された各ひび割れ幅の「平均値」の誤差は、0.01mm～0.11mmで比較的高い精度である。一方で、各ひび割れ幅の「最大値」との誤差は、0.05mm～0.40mmであった。自動検出手法で確認されたひび割れ⑥の最大ひび割れ幅0.6mmの位置について、近接目視にてクラックゲージでひび割れ幅を確認した結果、写真-7のように局部的にひび割れの表面が欠け落ちて0.6mm程度になっていた。ひび割れ⑥は、写真-8のように0.2mm程度ひび割れ幅が生じており、自動検出手法で比較的高い精度で検出できていると思われる。ひび割れ幅を「最大値」で表示する場合、局部的な欠け落ち等も検出しているため、用途に応じた判断をするために、ひび割れ幅の「平均値」と「最大値」の両者を示す必要があると思われる。
