# 斜張橋ケーブル点検ロボットの開発と活用

かけはし のぶ ふじきつよし  
梯 誌修<sup>1</sup>・藤木 剛<sup>2</sup>

道路橋は、平成26年の道路法施行規則の一部改正により、5年に一回の頻度で全ての部材に対し近接目視を基本とする点検が義務付けられている。一方で、斜張橋のケーブルは、極端に高所に設置される構造であるため、路面もしくは高所作業車からの遠望目視点検、または、ロープを用いた高所作業によって近接目視点検を行っているが、安全面や現場工期の長期化等の多くの課題がある。そこで、安全かつ迅速に近接点検が可能な点検ロボットを開発した。本稿では、点検ロボットの特徴および本ロボットの活用について述べる。

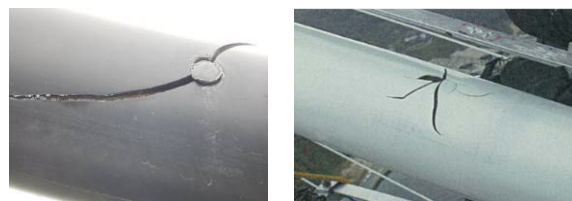
図-3 ケーブルの損傷例

このような状況の中、図-3のようなケーブルの損傷も発見されており、斜張橋ケーブルの点検においては、安全かつ迅速な点検が可能なシステムの開発が急務である。本稿では、斜張橋ケーブルの点検ロボットの開発とその活用について述べる。なお、本文は、i-Constructionの推進に関するシンポジウム<sup>6)</sup>および鋼構造年次論文報告集 第28巻<sup>7)</sup>に掲載された報告を要約、加筆したものである。

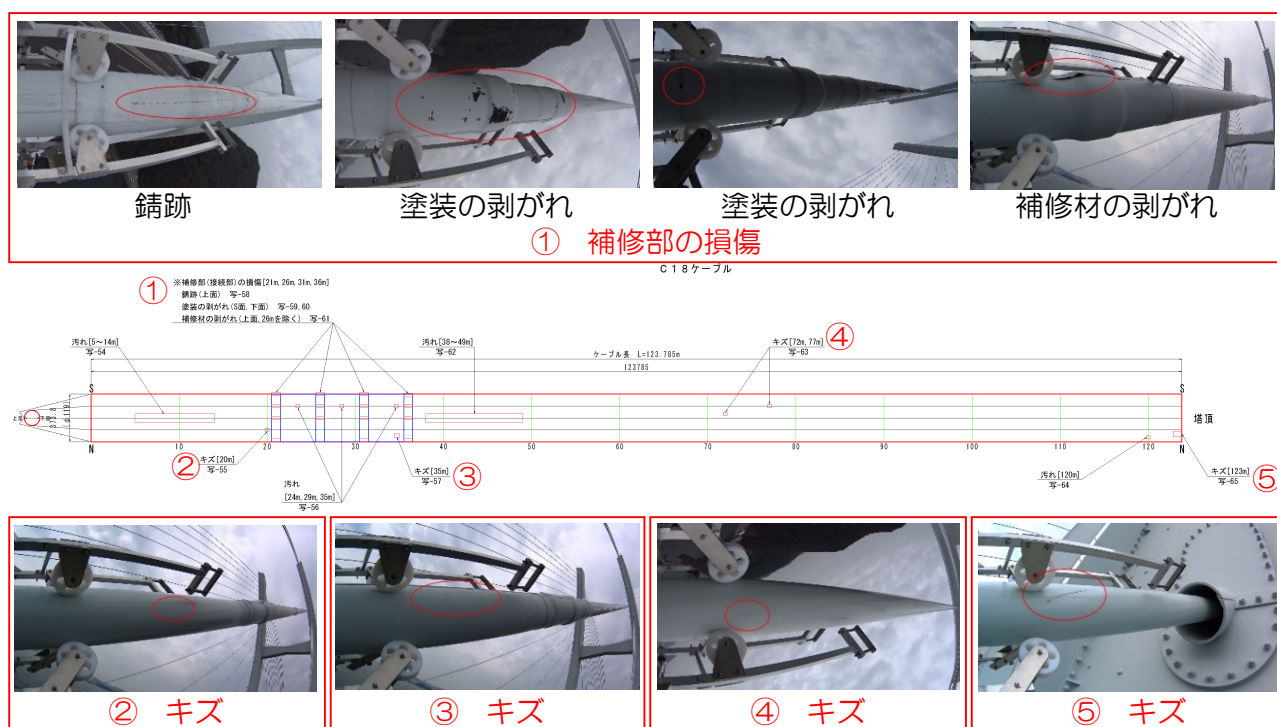
表-4 ケーブル保護管の損傷種類例

これまでの点検結果によるケーブル保護管の損傷の種類を表-3に示す。いずれの損傷も定期的な経過観察や補修が必要な損傷であるが、表左下グラウト注入部周辺の亀裂のような、保護管を貫通し内部鋼線の腐食が懸念される特に早急な手当てが必要と考えられる損傷に対し、取得した動画で鮮明に確認できた。

| 原因<br>推定 | 写真 | 損傷概要 | 原因<br>推定 | 写真 | 損傷概要 |
|---|---|---|---|---|---|
| 経年劣化 | | ケーブル下面に汚れが発生<br>雨水による伝い水が原因と推定 | 落雷 | | フッ素樹脂被覆の破損が円形に発生。<br>内部PE保護管に微細な傷を直接<br>近接目視で確認<br>落雷によるものと推定 |
| | | PE保護管の外面の塗装剥離。<br>経年的な塗装の劣化が原因と推定 | | | フッ素樹脂被覆のひびわれが比較的<br>広範囲に発生<br>落雷によるものと推定 |
| | | 防錆の目的で保護管内にグラウトを<br>注入しているケーブルのグラウト注<br>入口周辺に亀裂が発生<br>注入口の経年劣化により漏水し、内<br>部の鋼線の腐食膨張により注入口か<br>ら亀裂が生じたものと推定 | 外的<br>要因 | | フッ素樹脂被覆に線状の傷が発生<br>施工時の軽微な接触等によるものと<br>推定 |
