上面増厚補強後の RC 床版内部劣化調査の実施と有効性検証

○小野 裕一¹・美藤 友郎¹・萩原 明伯¹・山本 大祐¹

¹(株)エイト日本技術開発 中部支社 インフラ保全部 (〒460-0003 愛知県名古屋市中区錦 1 丁目 11-20)

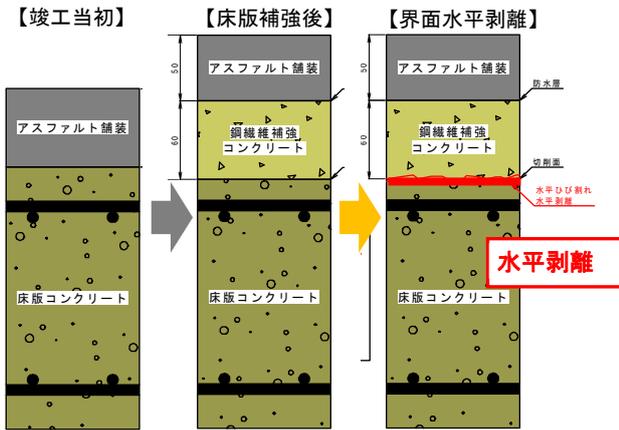
図-2 床版上面増厚部の界面の水平剥離の概要

しかし近年では、重交通条件下にある床版上面増厚により補強された RC 床版において、既設床版部と増厚コンクリートとの界面に「水平剥離」¹⁾が生じ、雨水が浸入することで再劣化する事例が多数報告されている(図-2 参照)。本橋においても、損傷発生状況(舗装面ポットホール等の発生、漏水や遊離石灰を伴う床版ひび割れの進行)から、既設床版と増厚部との界面に水平剥離が生じ、床版上面増厚補強の効果が十分に発揮されていない可能性が考えられた。そのため、広範囲に及ぶ床版内部の劣化状態とその範囲を把握した上で対策を講じる必要があった。

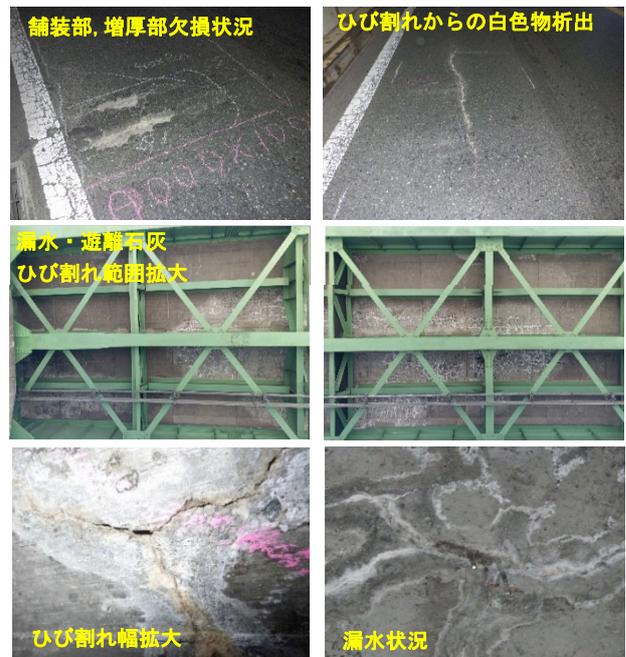
写真-1 損傷発生状況

重交通条件下にある道路橋の定期点検において、舗装面にポットホール、局部的な欠損やうき、白色析出物を伴う舗装ひび割れが確認されるとともに、RC 床版下面には漏水や遊離石灰を伴う床版下面ひび割れが広範囲に見られ、過年度の点検時から大幅な進行が確認された(写真-1 参照)。

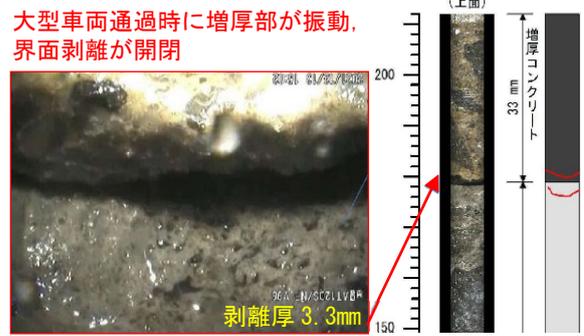
写真-4 No. 5 削孔内撮影画像

- 1) 水平剥離箇所は輪荷重走行位置付近を中心に発生し、大型車両の交通量が多く、横断勾配が低く剥離箇所に滞水しやすい走行車線に広く見られた。
- 2) 全7箇所のうち、5箇所において既設床版と増厚部界面の水平剥離が確認でき、剥離厚は0.4～3.3mmで分布していた。
- 3) 調査箇所 No.5, No.7 における撮影動画にて、大型車両の通過と同時に増厚部が上下に振動し、水平剥離部が開閉している状況が確認できた。また、調査前日及び当日は雨が降っていないにもかかわらず、削孔時には水の滲出が確認された。
- 4) 既設床版内部においては、全7箇所のうち、3箇所において水平ひび割れの発生が確認でき、その幅は0.14～2.7mmで分布していたが、大きな剥離や砂利化箇所は確認されなかった。

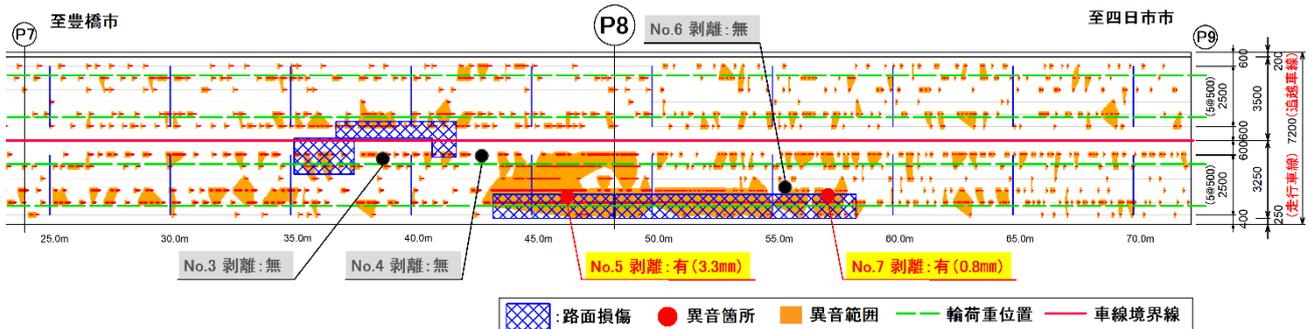
図-4 調査結果

全7箇所の調査結果を表-1、図-4にまとめ示す。このうちNo.5, 7のシングルアイ工法による撮影画像を写真-4, 5に示し、以下に調査結果を記載する。

調査箇所	T.T.Car異音 有無	界面の水平剥離		既設床版内部ひび割れ	
		有無	剥離厚 (mm)	有無	ひび割れ幅 (mm)
No.1	有	有	0.9mm	有	0.14、2.0
No.2	有	有	0.4mm	無	
No.3	有	無		無	
No.4	無	無		有	0.8
No.5	有	有	3.3mm	無	
No.6	有	無		無	
No.7	有	有	0.8mm	有	2.7

調査結果から、増厚部界面の水平剥離の発生が明らかになり、床版の一体性が確保されていない範囲が確認できた。一方で、既設床版内部には著しい剥離や砂利化は確認されず、比較的健全であると考えられた。ただし、床版下面のひび割れは進行しているため、既設床版と増厚部の一体性低下により床版の疲労が進行していると考えられた。以上より、増厚補強により一定期間の効果はあったと考えられるものの、床版の劣化状況は進展期から加速期に進行していると考えられる。そのため、水平剥離が広範囲に顕在化して床版耐力が全体的に低下する前に、「床版の一体性回復」、「疲労耐久性の向上」を図る補修対策が必要であった。

調査結果から、舗装面・床版下面の損傷進行箇所と水平剥離範囲には関連性が見られた。現状では、大部分で床版の一体性は確保できており、水平剥離範囲は限定的である一方で、既に床版ひび割れが進行し疲労耐久性が低下していると考えられることから「床版の一体性回復による疲労耐久性の向上」を設計方針とした。そのため、水平剥離部については「増厚コンクリートの部分打替え」と「水平剥離部への樹脂注入」補修を、床版下面については「アラミド繊維シート接着」補強を選定した（表-2参照）。補修工法の主な留意点について説明する。
