# 橋梁点検の洗掘調査における 水中 3D スキャナー技術の活用と効果検証

**Key Words:** 橋梁点検, 洗掘調査, 点検支援技術, 三次元データモデル

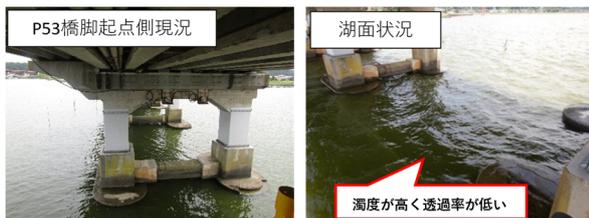
写真-1 P53 橋脚現況

神宮橋では安全上の課題を解決するため、H26 に設置された「橋脚の損傷に関する調査検討委員会」において詳細調査が行われ、橋脚梁部の著しい劣化損傷や、橋面で確認された水平変位から想定される下部工の傾斜等が報告されている。そのため、特に劣化が著しいとされた P45～P55 橋脚の内、併せて不同沈下が報告されている P53 橋脚、及び連続する P54 橋脚の 2 基の基礎周辺水中部、及び周辺河床を調査範囲とした。対象の P53 橋脚の現況を(写真-1)、湖面状況を(写真-2)に、調査範囲及び、地形現況を(図-1)に示す。

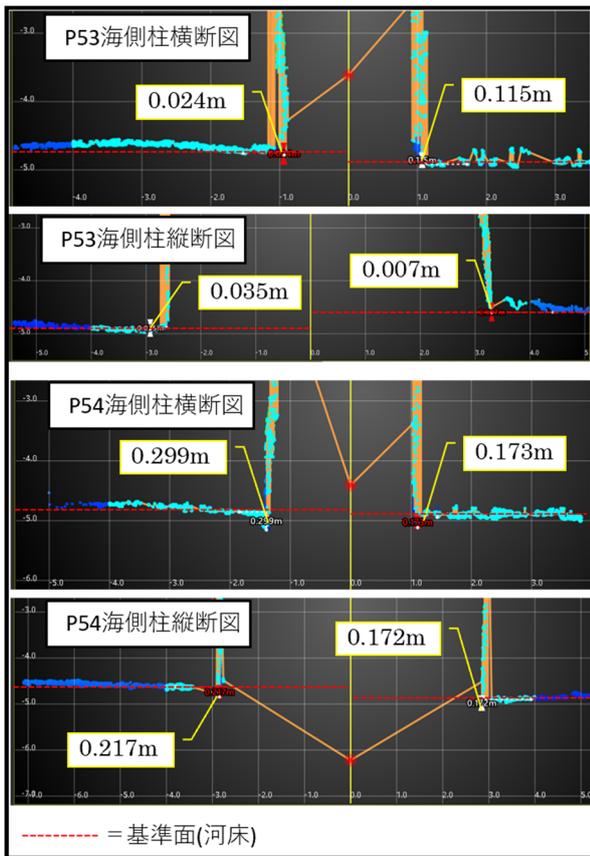
図-3 P53・54 橋脚海側柱洗掘検出状況

河床を基準面に各橋脚の基礎境界部において横断方向、縦断方向共に洗掘は生じておらず、水深の検出から局所的な河床低下は生じていないと判断される。P53・54 橋脚それぞれの海側柱の検出結果を(図-3)に、全橋脚の検出結果を(表-2)に示す。なお、境界部に基準面から最大 0.299m の高低差が見られるが、周辺河床形状に洗掘模様は見られず平坦であることから、洗掘損傷ではないと判断される。

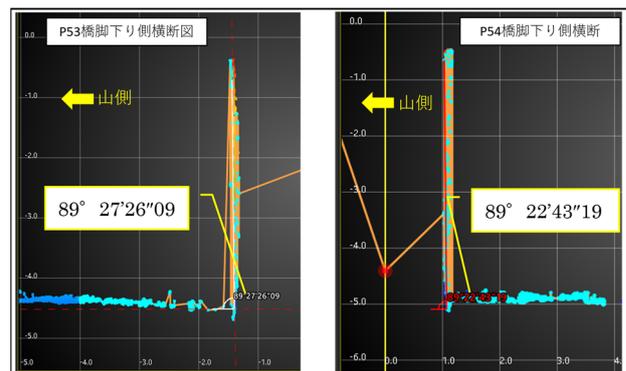
図-4 下部工傾斜度の検出結果

以上の結果から P53,P54 橋脚の基礎周辺の水底は平坦であり、H26「橋脚の損傷に関する調査検討委員会」において橋面で確認された水平変位から想定される下部工傾斜の要因となる変状は確認されなかった。調査結果を次回以降の定期点検や別途調査が計画される際に、より有効な資料とするための、副次的項目として、P53・54 橋脚水中部のそれぞれ一断面を対象に、橋軸直角方向傾斜度の検出を点群分析によって試みた。なお、検出は上記の検討委員会で報告された内、最も今回調査箇所に近い P51 橋脚の傾斜角計測値[rag]との比較によって試みた(図-4)(表-3)。

本橋の伸縮装置では水平変位や傾斜の進展を観測するため上下線端部の遊間量計測を H26 の調査時より継続実施しているが、P51・P53・P54 共に遊間量はほとんど変化していないため、状態は安定しており進展はないものと判断できる。しかし、傾斜方向は検討委員会の報告と同様に山側で一致したものの、検出値は整合しなかった。

その要因として、点群は水中 3D スキャナーの静置位置によっては密度が不十分であったり、バラつきが大きくなる箇所があるほか、三次元データモデルの作成過程では複数データの統合の際に設計値や既往図面と重ね合わせ行う人力補正により取得した断面形状と僅かではあるが差異が生じてしまうことが考えられる。そのため、極微細な傾斜度の検出は困難であり、今回の検出では橋脚水上柱部の傾斜度と整合せず、結果は参考値に留まる。精度が高い傾斜の検出には別途手法による調査が必要と考えられるが、三次元データモデルでは構造物の傾斜状況を立体的に確認できるため、全容把握の手法として活かせるものとする。
