# 新潟県中越地震で被災した 妙見堰（信濃川）の復旧

平成16年10月23日に発生した新潟県中越地震において、震源域の川口町で震度7を記録した。震度7は平成7年兵庫県南部地震以来の記録であり、上越新幹線および関越自動車道に甚大な被害を与えた。信濃川においても数多くの被害が発生したが、長岡市妙見町地先（距離標30.0キロ付近）に位置する妙見堰（可動堰：引上式ゲート）における被災状況を調査し、復旧設計を行った。可動堰の地震被害は国内外でも極めて稀であるため、復旧対策工法について確立した方法はないのが実情である。本稿では、妙見堰の近傍で観測した地震記録、被害の概要および復旧方法を紹介します。河川構造物に対する耐震補強方法の考え方を述べる。

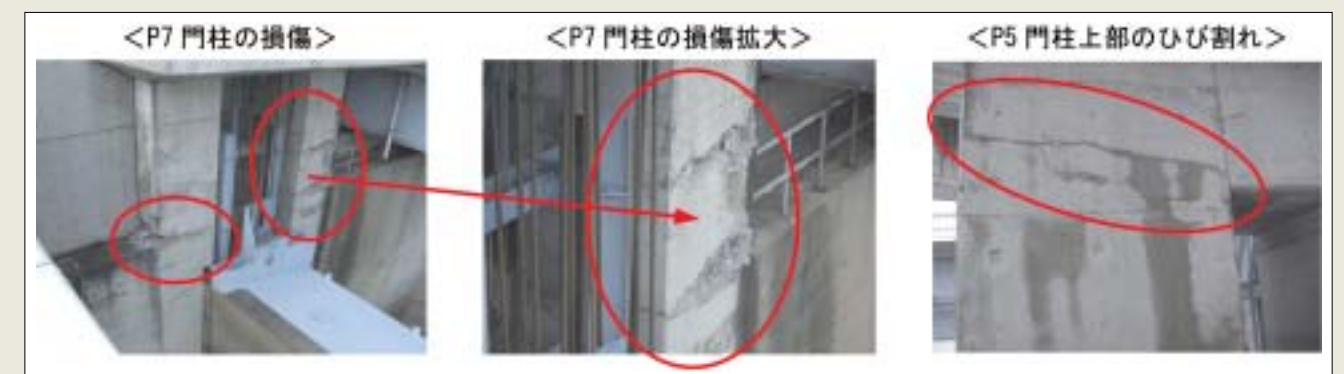
■写真2—妙見堰の損傷状況

写真2は妙見堰の門柱部分の損傷状況を示したものであり、表1に各堰柱の損傷状況をまとめた。

- ①記録的な地震動を受けたにもかかわらず、P7・P8以外の門柱・堰柱は、ひび割れが発生する程度である。これはP0～P6間のゲート操作について支障を生じない程度の被害であった。
- ②左岸側に位置するP7、P8は他の門柱より損傷が著しく、コンクリート剥

離、鉄筋露出が認められた。このため、P6～P8間のゲートについては、門柱基部より下1mの高さ（ゲート下端がHWL以下の位置となる）までしか上げられない状況となった。

- ③P7、P8の門柱部分の損傷箇所は、基部と中間部に集中し、他の門柱においてもすべてひび割れが発生している。
- ④堰柱部分の損傷は、端堰柱（P0、P8）に発生し、中間堰柱（P1～P7）には認められない。

堰柱No.	基礎形式	損傷状況
P0	直接基礎	・堰柱側面に最大幅1mmのひび割れ発生。門柱に剥離・鉄筋露出は見られない。
P1～P4	直接基礎	・門柱基部と上部に水平・斜めひび割れが発生。
P5～P6	ケーソン基礎	・コンクリートの剥離・鉄筋露出は見られない。
P7	ケーソン基礎	・門柱基部と中間部が鉄筋露出、特に下流側の門柱の損傷が顕著。 ・ひび割れ幅は最大3mm程度。
P8	ケーソン基礎	・下流側は門柱基部と中間で鉄筋露出と鉄筋1本破断、上流側は門柱基部で鉄筋露出。 ・堰柱にも側面に2～3mmのひび割れが発生。

- ・ P7、P8門柱：補強
- ・ P0～P6門柱：補修
- ・ P0、P8堰柱：補修

P7、P8堰柱の門柱部分の補強方法として、「鋼板接着工法」と「連続繊維シート接着工法」について比較検討を行い(表2参照)、緊急復旧として行うことから、施工の信頼性・容易性・経済性に優位である「鋼板接着工法」を採用した。門柱と鋼板との接着材料は、「有機系」「セメント系」「ポリマー系」について比較検討し、「有機系」を1次選定した。さらに有機系材料には、「エポキシ樹脂」と「アクリル樹脂」がある。施工が冬期間になることを想定して、摂氏5℃以下でも使用可能な「アクリル樹脂」を採用した。

堰柱および門柱のひび割れ補修は、「注入工法」「被覆工法」「充填工法」について比較検討を行い、ひび割れ幅・深さへの適用性から「注入工法」を選定した。注入材料としては、本格的な震災復旧事業が春以降に開始されることから、接着性、耐久性、可撓性に優れる「エポキシ

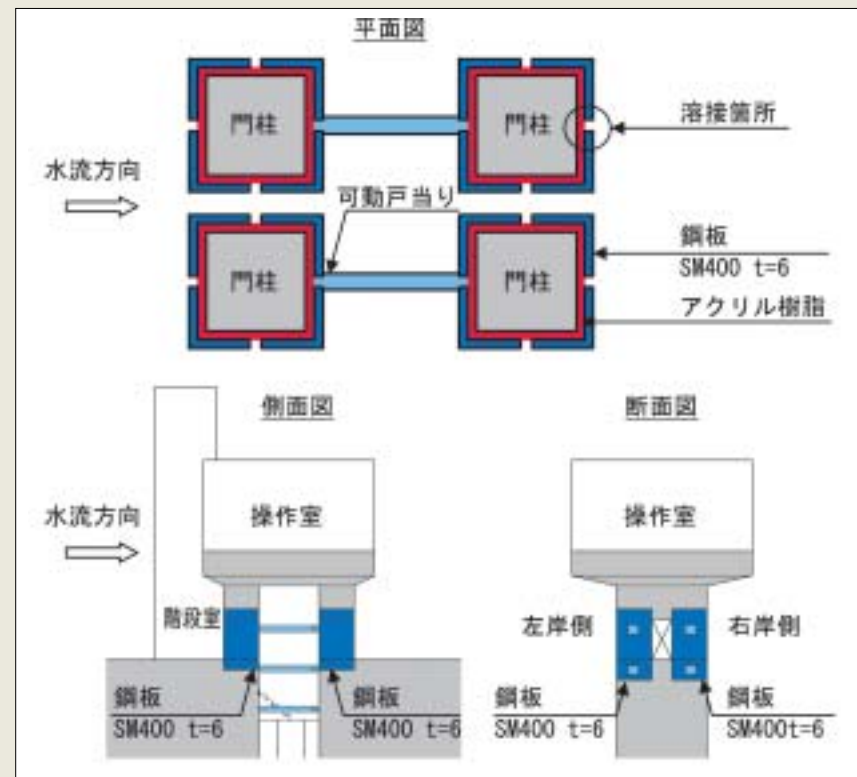
■図5—P7補強説明図

門柱部分に対する復旧対策については、図5でP7堰柱に対する補強方法(鋼板接着工法)を例として示す。図に示すように、門柱にはゲートの開閉時にローラを支える「可動戸当り」があるため、鋼

板をL形に4分割して搬入し、現地で組み立てて溶接することとした。

設計にあたっては、被災により鉄筋の性能が低下しているため門柱部の鉄筋は無視し、鋼板だけで引張応力を分担するものとした。その結果、鋼板の板厚として普及品の最小板厚t=6mmを採用した。

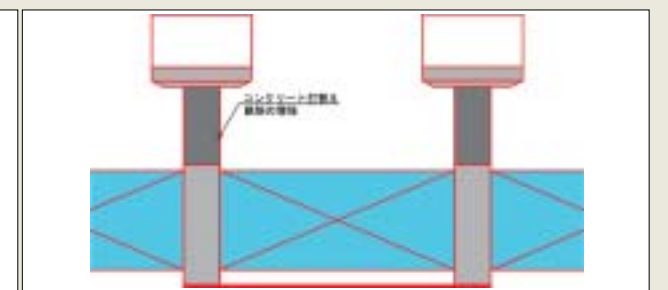
■図7—コンクリート巻立ての場合

耐震補強の原理として「強度補強」と「靱性補強」があるが、ゲート設備を有する河川構造物では門柱の変形を抑制する必要があるため、「強度補強」が望ましい。しかし、ゲート巻き上げ時の影響や軽構造戸当たりとの取り合い等の制約があるため、部材の厚さを極力小さくする必要があり。妙見堰の復旧工法としては「鋼板巻立て+樹脂注入(厚さ11mm)」を選定したが、図7に示すように残ったコンクリートをはつり、鉄筋を追加して所要の安全率を確保するよう再構築する方法も考えら

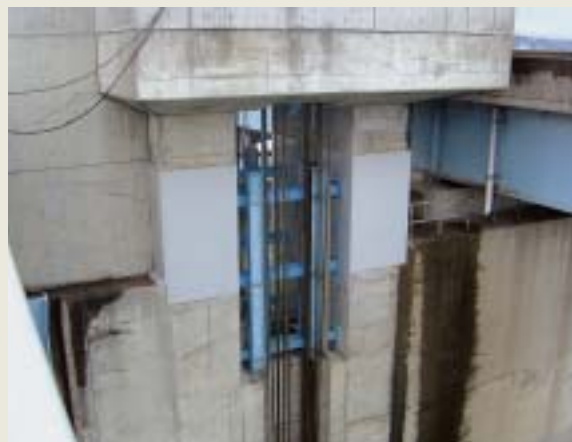
■写真3(1)—P7堰柱の補強状況(全景)

写真3にP7堰柱の補強状況を示す。

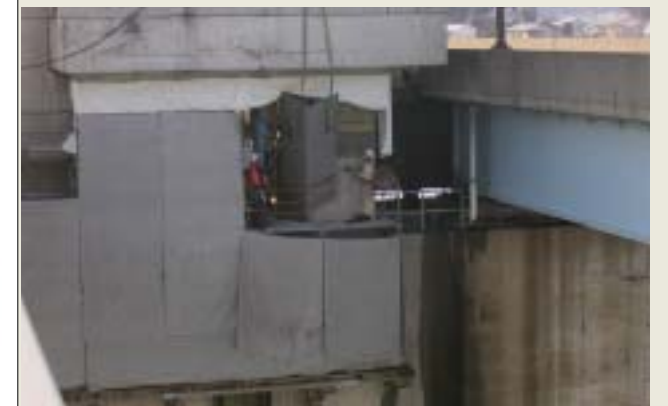
■写真4—鋼板の分割

妙見堰では写真4に示すように、鋼板をL形に4分割した。その理由として、

- ①軽構造戸当たりの横桁支持部を切り欠く必要がある
  - ②施工スペースが狭いため分割すると作業がし易い
  - ③矩形断面のためL形にすると溶接がし易い
- 等が挙げられる。門柱と堰柱の断面形状が異なるため、鋼板の巻立て範囲は図5に示したように水流方向に狭く、直角方向を広くすることになる。
