跨道橋の耐震調査

太栄コンサルタンツ株式会社/
設計部/技師

本稿では、緊急輸送路として指定
されている知多半島道路を跨ぐPC
斜材付き π 型ラーメン橋(以降、斜
 π 橋)について、耐震性能照査を行
った事例を紹介する。

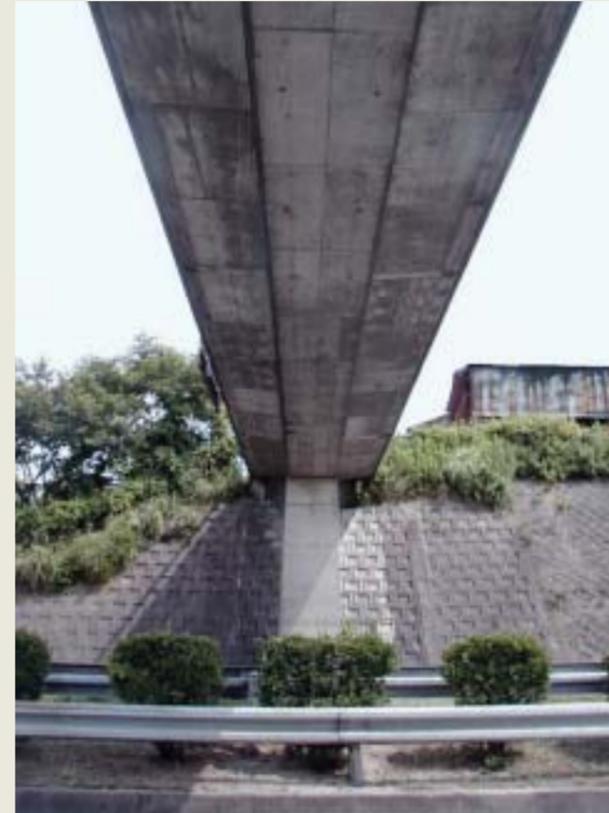
■写真3—主桁下面

垂直材の下部や橋脚部に、部分

的な鉄筋露出やコンクリートが剥落
している箇所が見られた。(写真
3,4,5)

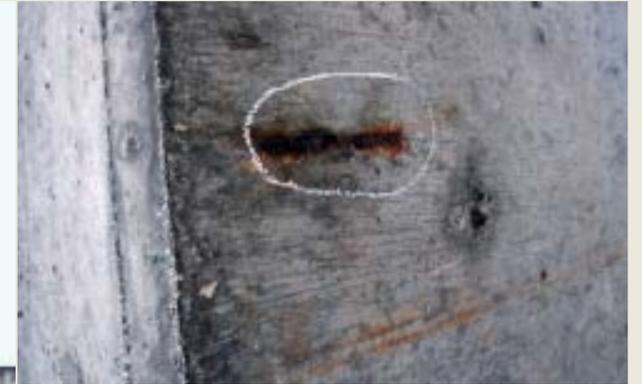
■写真4—垂直材の損傷

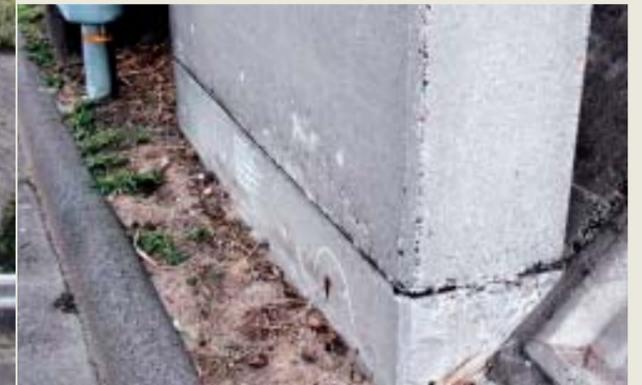
■写真5—橋脚部の損傷

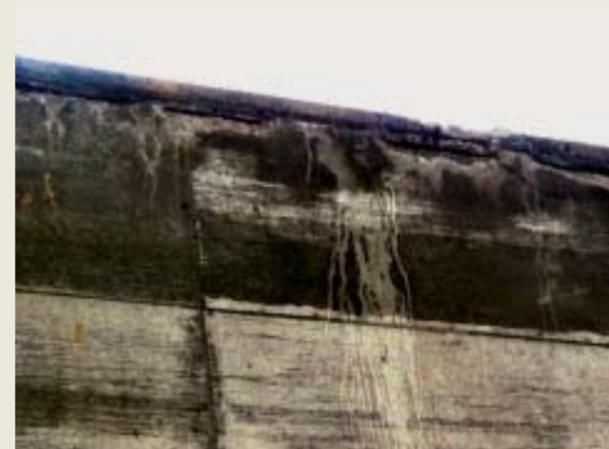
直接耐震強度に影響がない部材
(地覆・高欄など)は、破損・錆・全
体的な鉄筋露出など多くの損傷・劣
化が見られた。

特に地覆では、鉄筋が露出してい
る箇所が多く見られた。(写真6,7)

■写真6—地覆鉄筋露出(下部)

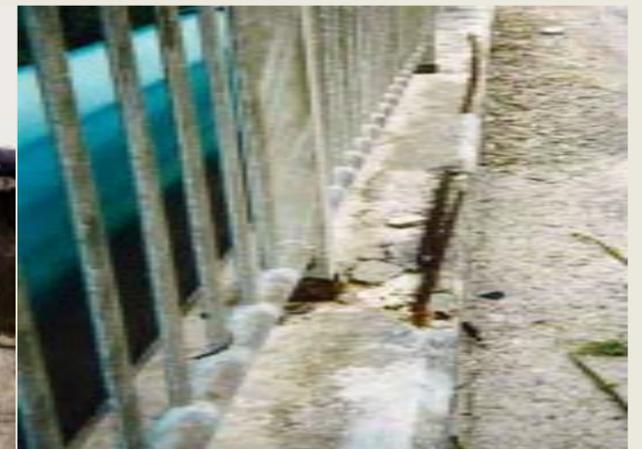
■写真7—地覆鉄筋露出(上部)
