韓国における排水性舗装調査

加藤 人士

株式会社片平エンジニアリング/道路環境第2部/課長

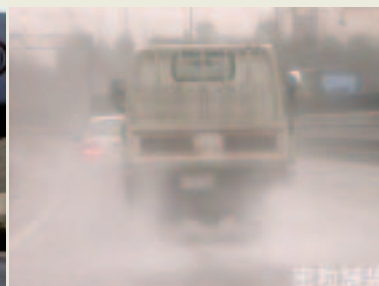
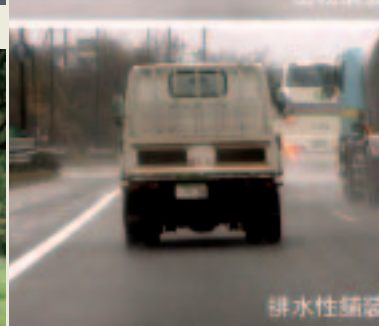
写真3—水はね状況の比較

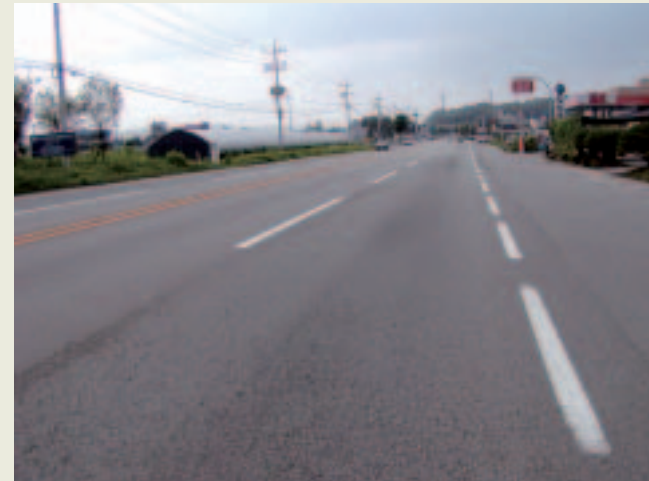
写真4—良好な舗装面

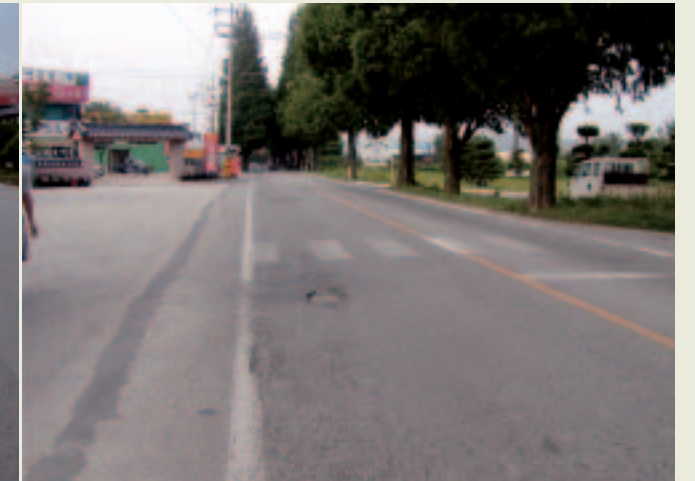
写真5—骨材剥離が見られる舗装面(駐車場出入口)

概略調査は目視調査を基本とし、わだち掘れやひび割れ等の路面性状を確認した。一般部は良好な箇所が多いが、交差点部や駐車場の出入口付近等、車両の停止・発進や

旋回時のねじれ抵抗が発生する箇所では骨材剥離、ポットホールが見られた。また、舗装表面に散水を行い排水機能の確認を行ったが、約70%の箇所排水機能が低下していた。

我が国で排水性舗装に用いるアスファルトは、高粘度改質アスファルトが一般的であるが、韓国ではストレートアスファルトを用いていた。高粘度改質アスファルトは、骨材の結合力を高めるために有効である。交差点部等で骨材剥離が多く確認されたが、ストレートアスファルトを用いていることが、原因の一つと考えられる。

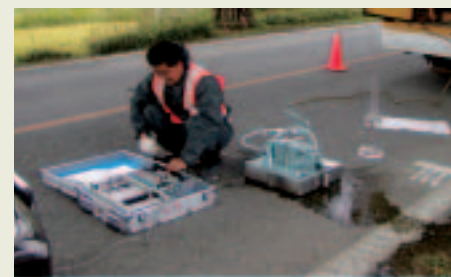
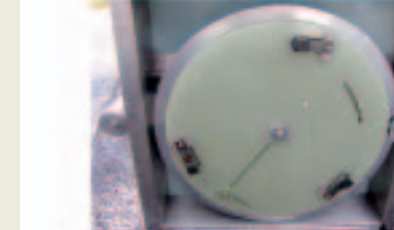
接触させ、すべり抵抗値を測定する試験であり、すべての箇所で良好な結果を得た。

写真6—Dynamic Friction Tester

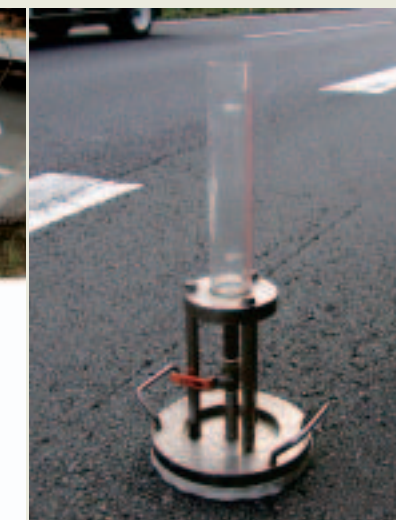
現場透水量試験は、排水機能を評価する試験として、我が国でも広く用いられている。同試験は、試験器に充填した水が、排水性舗装に浸透する透水量を測定するものである。約60%の箇所排水機能がないか、極めて低い状態にあり、概略調査の傾向と一致した。

写真7—現場透水量試験

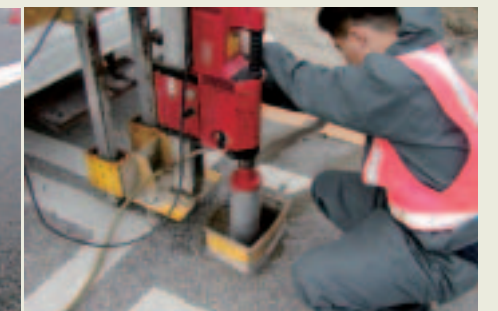
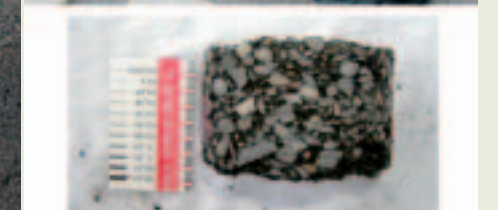
写真8—舗装コア

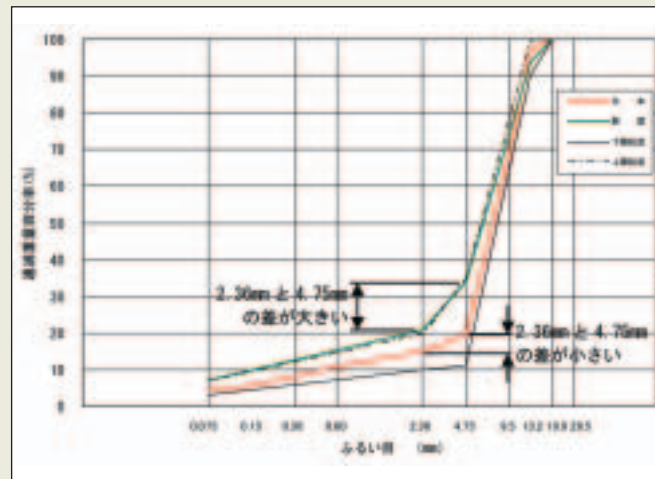
詳細調査により採取した舗装コアの骨材粒度分布を確認するため、アスファルト抽出試験および粒度試験を実施した。アスファルト抽出試験は、ほぐした舗装コアに溶剤を加えながら遠心力でアスファルトを取り除く試験である。分離した骨材の粒度試験を行ったところ、細骨材から粗骨材まで、連続的に分布していることが明らかとなった。比較検証をおこなうため、我が国の標準的な粒度分布を調査したところ、細粒分と粗粒分(2.36mmと4.75mm)の通過質量百分率の差が少なく、不連続な粒度分布であることが分かる。(図1)

■図1—骨材の通過重量百分率

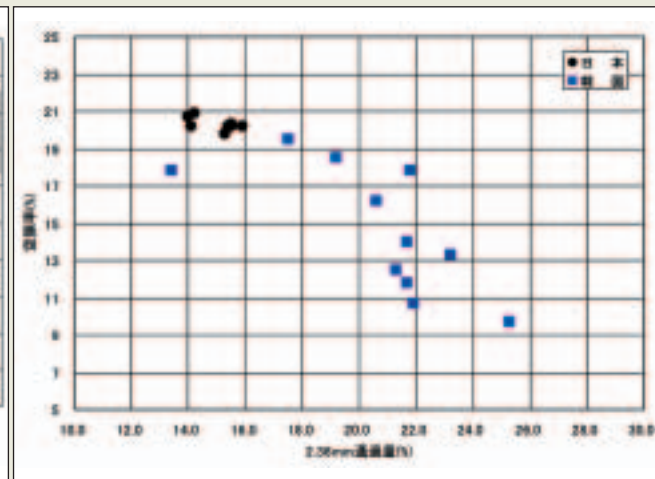
百分率)と空隙率の関係について分析を行ったところ、2.36mm通過重量百分率が多い(細粒分が多い)ほど、空隙率が少なくなる傾向があり、排水機能の低下要因の一つと判断した。(図2)

■図2—2.36mm通過重量百分率と空隙率の相関

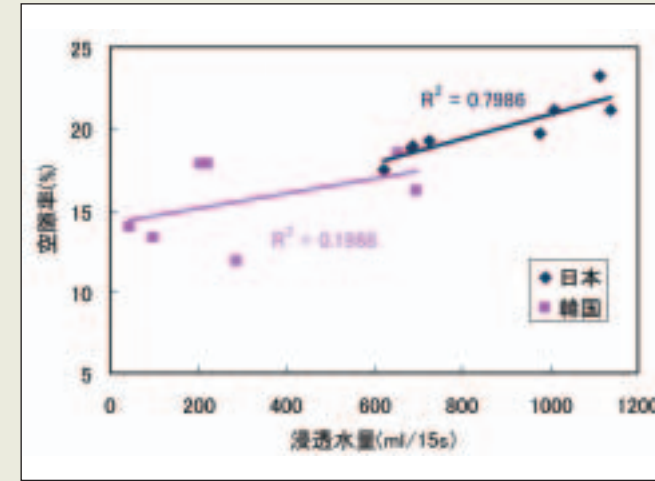
■図3—浸透水量と空隙率の関係

排水機能は、舗装の空隙率と密接な関係にある。図3は空隙率と浸透水量の関係を分析したものであり、我が国の事例は相関が高いが、本調査のデータからは、一定の関係が見られない。これは空隙率があるレベルまで低下すると、その大小に係わらず浸透水量が低くなるからである。しかし、現場浸透水量試験は簡易に排水機能を測定でき、一定の条件を定めれば、空隙率も間接的に

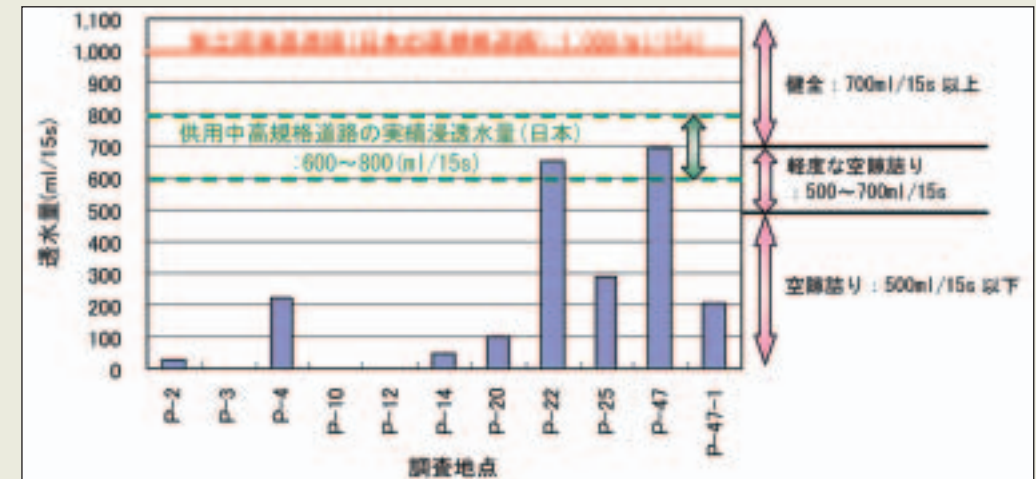
■図4—浸透水量の測定値と維持管理目安の例

把握できるため、維持管理指標として有効である。なお、本調査の実績および過去のデータ等から、維持管理の目安については、浸透水量(排水機能の低下レベル)を3段階に区分けしたものを提案した。(図4)
