| Project Brief | Survey on Soundness of Brick-Built Tunnels and Study of Measures<br>- Improvement of promenades by the use of former railway tunnels - |
| プロジェクト紹介 | <div>2</div> <div>レンガ積みトンネルの健全度調査と対策検討<br/>～旧鉄道トンネルを利用した遊歩道整備～</div> |
| | <div>佐々木洋平</div> <div>SASAKI Yohei</div> <div>株式会社復建エンジニアリング/保全技術部</div> |

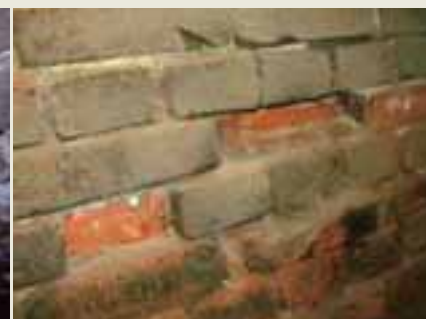
特に目地やせが著しい側壁部に

おいて、レンガの欠損やはく落を確認した（写真3）。なお、この周辺におけるレンガ表層は脆弱化しており、素手やハンマーで容易にはつり落とすことが可能であったが、レンガ自体のぐらつきは認められなかった。

■写真3―レンガの欠損・はく落

レンガのはく落防止対策としては、歴史的建造物の散策路としての美観・景観を考慮し、含浸性能に優れ、表面強度の向上が期待できる無色透明の含浸樹脂を用いた表面劣化防止工法を提案した。

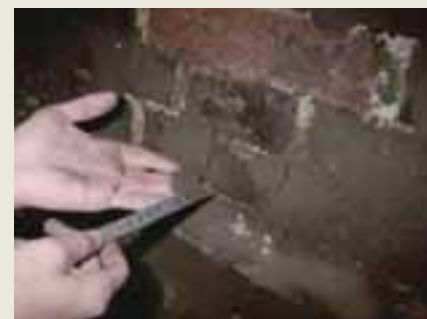
さらに、トンネル全長にわたって黒色の付着物（写真4）やトンネル全長の約20%の範囲において白色析出物が確認された（写真5）。黒色付着物自体は脆弱であるが、レンガ表層

に浸透することで強固なものとなっていた。

■写真4―黒色付着物

分析の結果、硫酸イオンが多く検出された(図5)。これはSLの煤煙の亜硫酸ガスに含まれる硫酸イオンであると推測される。

煤煙に含まれる亜硫酸ガスは、漏水を介してレンガ内に浸透し、目地に含まれる水酸化カルシウムとの化学反応により石膏を生成する。この石膏がレンガに微細なき裂を発生させ、レンガ表面のはく離・はく落の主原因となる。

付着物に対しては、第三者影響、美観・景観、耐久性の観点から叩き落し・洗浄を実施することとした。

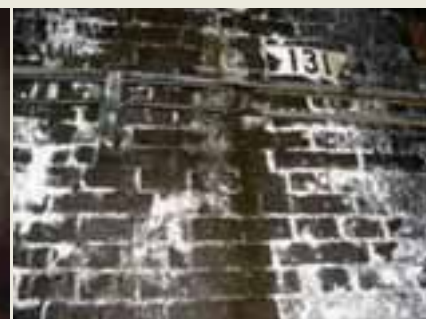
■写真5―白色付着物

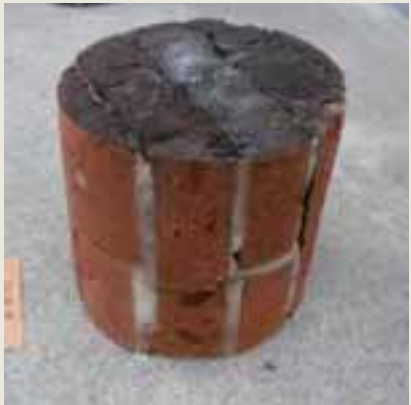
レンガトンネルのアーチ部及び側壁部よりφ 250×200mmのレンガコアを採取した。目地モルタルは部分的に空隙があるが、深部まで充填されている（写真6）。

■写真6 採取コア

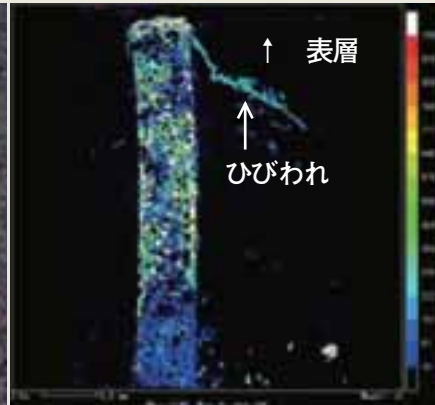
■写真8 硫黄の分布

窒素・鉄に顕著な分布は見られなかったものの、硫黄は表面から37mm程度の深さまで高濃度の分布

が見られ、外部から浸透していることが確認された。

また、硫黄がレンガのひび割れ部分へも浸透していることが確認された。

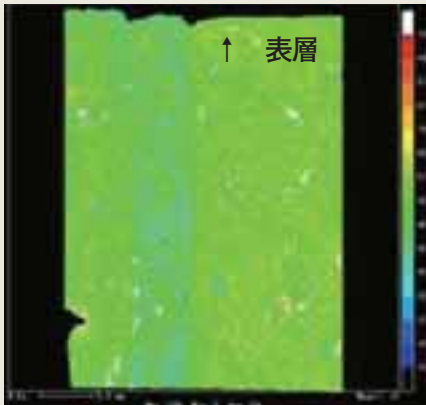
■写真9 窒素の分布

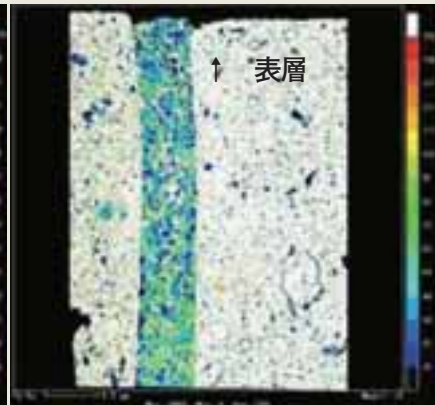
■写真10 鉄の分布

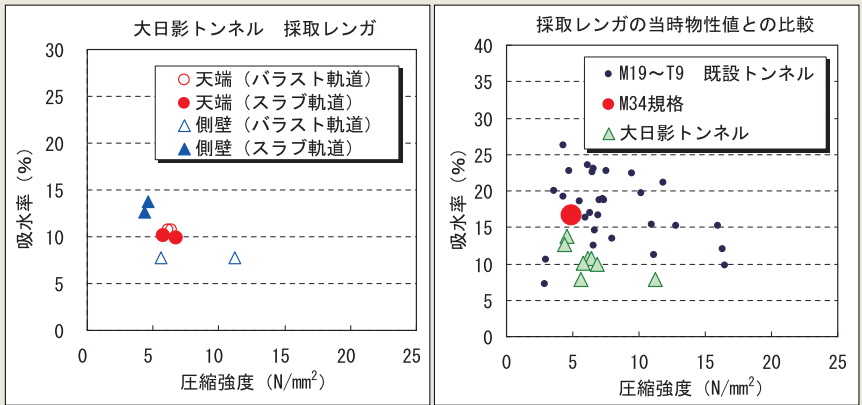
採取部位によるレンガの物性値には、差は確認されなかった(図3)。

■図3 採取部位ごとのレンガ物性値

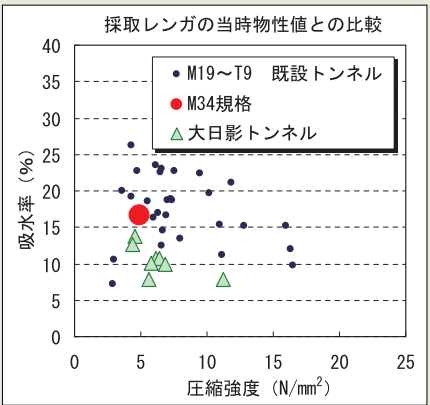
採取レンガの圧縮強度は、他のレンガ積みトンネルの圧縮強度<sup>1)</sup>と同程度であり、また、当時の規格と比べ吸水率が低く、M34規格<sup>1)</sup>程度以上の圧縮強度を有していた(図4)。

これらの結果より、レンガ母材は風化状況が若干見られてはいるものの、建設当時の品質を保持していると考えられる。

■図4 採取レンガの物性値の評価

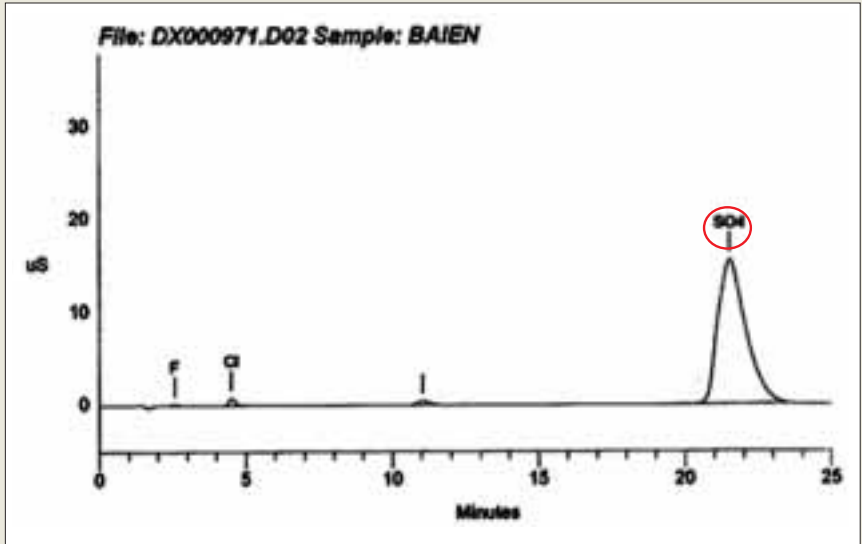
■図5 黒色付着物の成分分析結果
