隧道式配水池の補修設計

株式会社ニュージェック
大阪本社/都市地域整備グループ

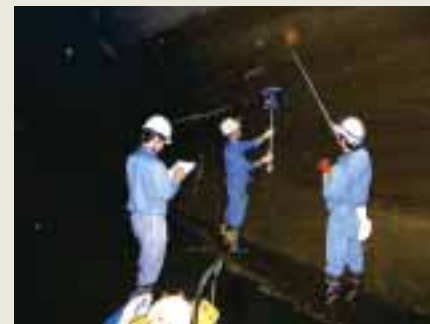
■写真2—外観目視

外観目視の結果、コンクリートの打ち継ぎ目のひび割れが多数確認され、地下水の浸みだしが観測されました。なお、湧水量は隧道出口部で毎分0.03～0.04m³と少なく、地下水圧測定においても最大で12kN/m²(1.2m)と小さい値でした。コンクリ

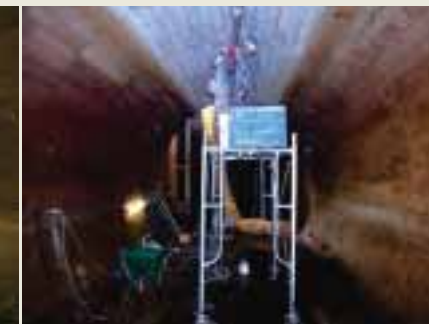
■写真3—コンクリートコア採取

ートのコア試験結果においては、平均で25.3N/mm²の強度がありました。中性化の進行も遅く、覆工コンクリート部材の強度低下がみられないことが確認されました(表1)。

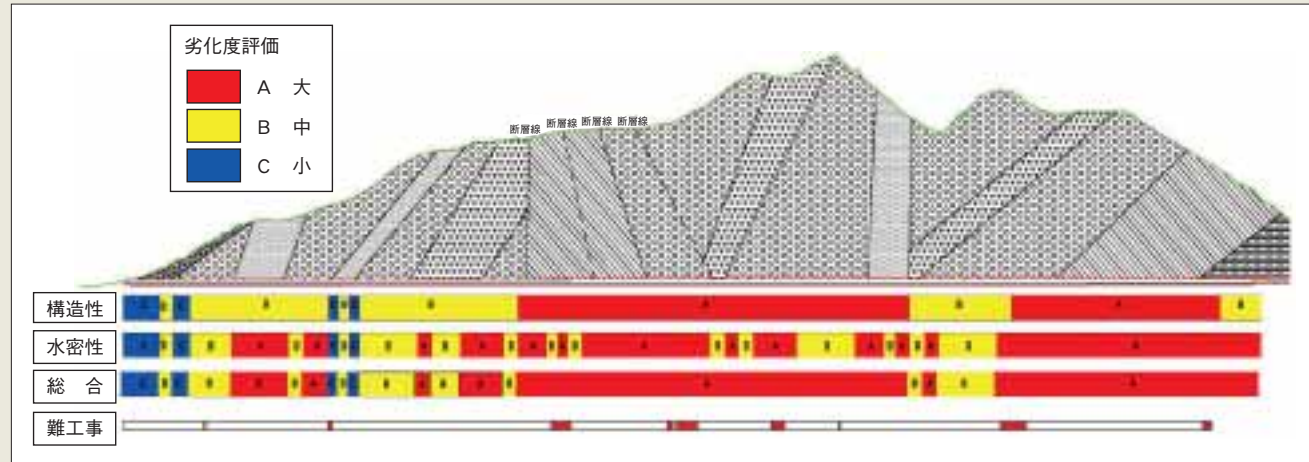
■図3—構造性と水密性の評価

一方、施工時の記録において断層や湧水により難工事であったことが確認された隧道中央部付近においては、縦断方向のクラックも確認されました。発生原因としては、緩み土圧、偏土圧、膨張性土圧等の主に外力によるものが考えられ、隧道の構造的補強が必要であると判断されました。

調査の結果により、縦断方向のクラックとひび割れからの漏水が確認されたため、隧道の構造安全性と水密性の観点から、対策が必要な範囲を評価しました。評価結果の縦断プロフィールから、ほぼ全線にわたり、補修・改修が必要となりました(図3)。そこで、構造的補強を可能とする3工法(①二重巻工法、②鋼板内張工法、③既製管挿入工法)について比較しました。二重巻工法は、コンクリート構造物であるため既設と同

様に将来的にクラック補修や防食塗装の塗替え等の維持管理費が必要となります。鋼板内張工法は、補強後の配水池貯水容量の確保において有利ですが、溶接に手間と時間がかかってしまいます。既製管挿入工法は、貯水容量の減少は避けられませんが、管材料が軽量で運搬しやすく、継手の接合も押し込むだけなので施工性がよいとの評価となりました。また、この工法は他の工法に比べ、メンテナンスフリーなことからも経済的となりました(表2)。

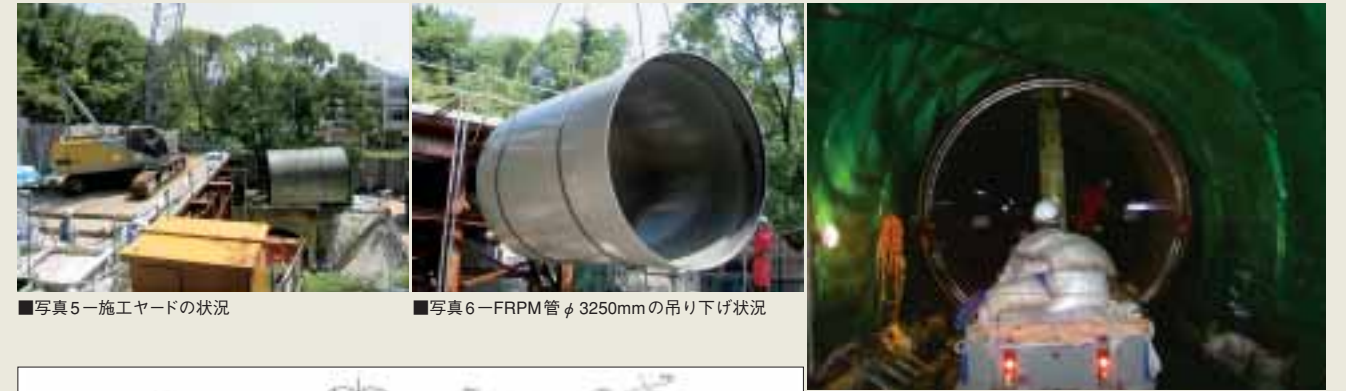
■写真5—施工ヤードの状況

■写真6—FRPM管φ3250mmの吊り下げ状況

■写真7—管の挿入工事と防水シート

工事は、平成18年12月から始まり、平成19年12月末完成の工期で行われています。施工前の調査において、既設隧道のアンダードレーンが目詰まりしていることが確認されたため、裏込めと既設覆工の間に、裏面に通水断面を確保できる防水シートを設置することで、挿入管への外水圧対策とすることになりました。写真7は防水シートの内側をギリギリのスペースで管を挿入しているところです。

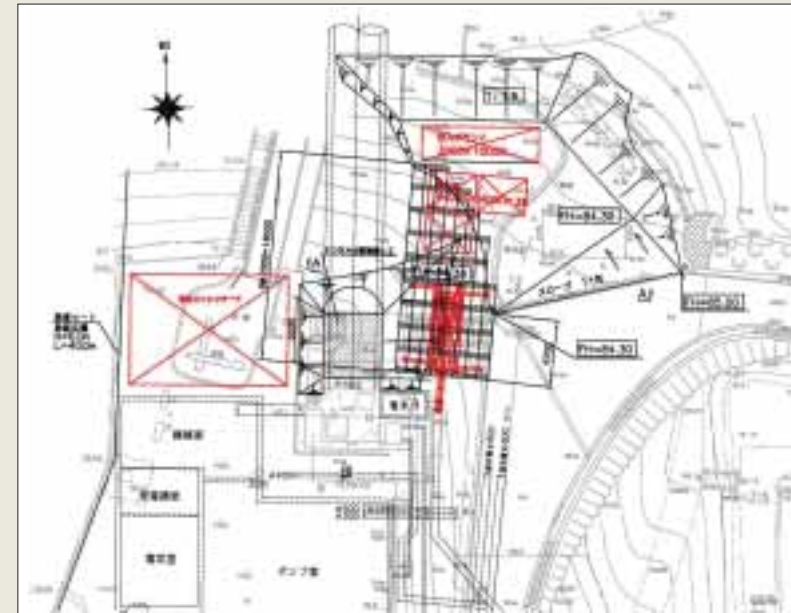
■図4—施工ヤード計画

工事現場は、池田市の五月山公園の一部で、通常は児童文化センターに来る子供達の遊び場として利用されている空間となっています。そのため、施工ヤードとしての改変は最小限に留める必要がありました。

そこで、図4に示すように仮設構台を組み立て、クレーンを据え付ける計画とし、1日5本のFRPM管を仮置きできるスペースを確保しました。写真5～6は施工中の現場写真ですが、管の大きさと施工ヤードの狭さ
