## 建設後約80年を経過した RCT 桁橋の補修に関する検討

株式会社片平エンジニアリング  
名古屋支店/構造橋梁部

内海橋は愛知県知多郡南知多町内に架かり、昭和3年建造という県内屈指の古い鉄筋コンクリート橋である。河口付近という立地条件から塩害が主因とみられる劣化が顕著であり、「炭素繊維シート接着補強」による対策を計画し、現在補修工事が完了している。本事業に関しては、老朽化・塩害対策事例として土木学会等の場でも計画～工事までの全体概要を紹介しているが、ここでは当社が担当した損傷劣化調査及び対策工法検討に絞り、その内容を紹介する。

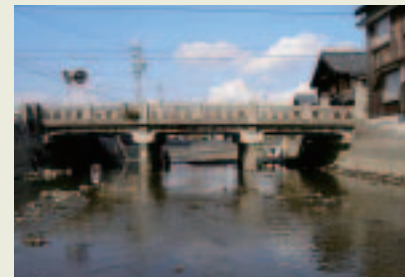
写真1—内海橋の様子(対策実施前、下流側から望む)

号の内海川(2級河川)の河口付近に架かるRC橋で、知多半島において重要な役割を担っている。既往の橋梁点検により、主桁および床版裏面に多数のひび割れが目視確認されていた。

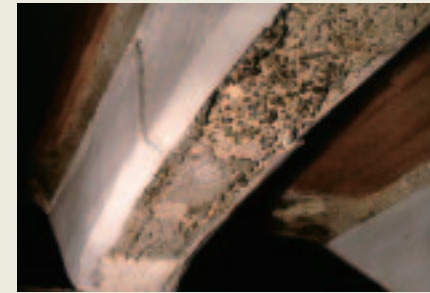
写真2—桁下面の橋軸方向ひび割れ

①桁下面の橋軸方向に3列のひび割

- れが生じている(写真2)。
- ②桁表面は全体的にひび割れが多く、1mm以上の亀裂状のひび割れも見られる(写真3)。
- ③床版下面は桁端に部分的な欠損箇所がある。
- ④桁下面にジャンカ・鉄筋の露出箇所が見られる(写真2、4)。
- ⑤床版下面および桁側面・桁端付近に表面被覆等の補修跡が見られる(写真2～4)。
