## プロジェクト紹介【寄稿】

### 堤防を守る

～歴史ある堤防の調査と補強～

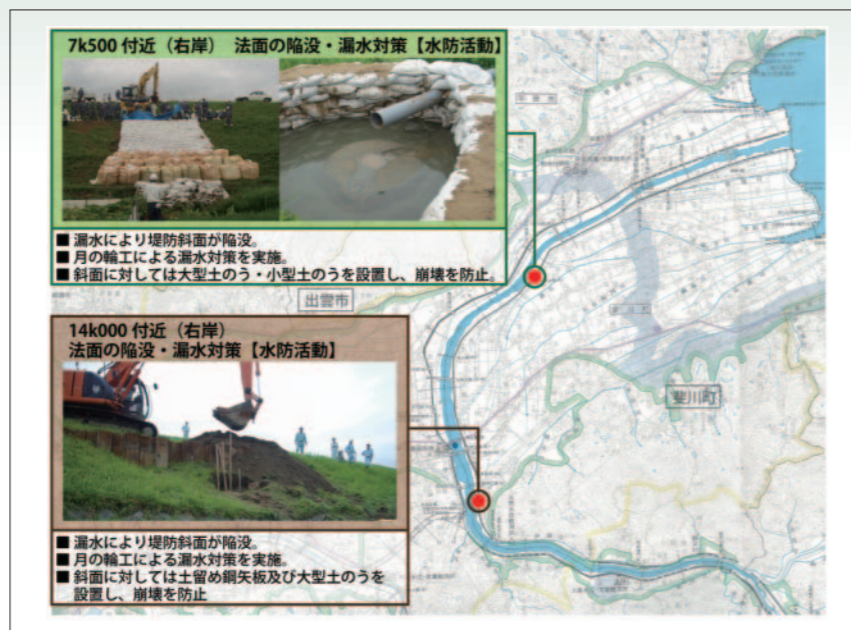
図1 平成18年7月豪雨時 斐伊川本川下流部のり面変状発生箇所

堤防沿いでは多数の漏水が発生し、うち2箇所でのり面に変状が発生した。

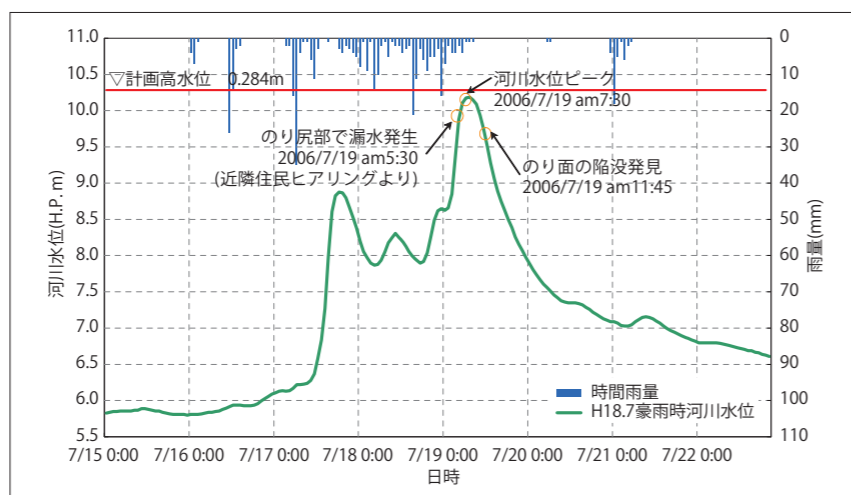
図2 平成18年7月豪雨時の水位と雨量(R7k500地点の水位を推定)

日午前7時に計画高水位を67cmも超過し、既往最高水位を更新した。

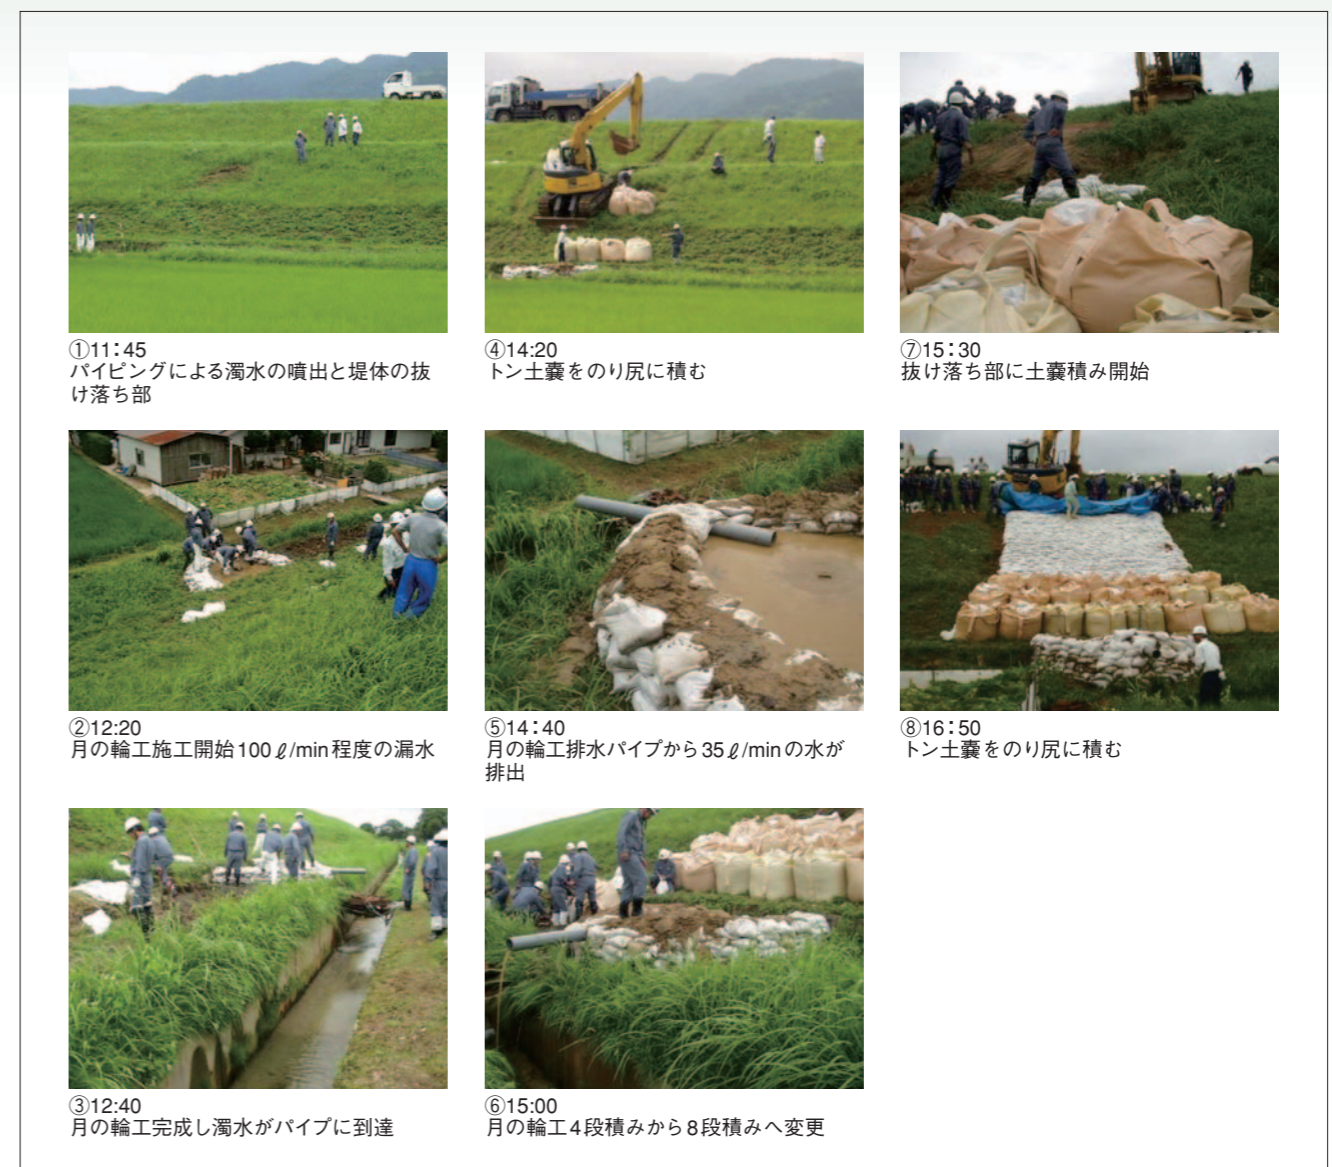
河口から7.5kmの右岸地点(R7k500)で、のり面の陥没に遭遇したのは、午前11時45分頃である。水防団の方々が状況を確

認しているところに我々が通りがかった。堤体のり面が陥没し、のり尻では噴砂を伴う漏水が発生していた。

図3 変状の発生と水防活動の状況(7月19日)

我々としても、実際に陥没が起こっている現場に立ち会ったのは初めてであった。社内にいる防災エキスパートと電話連絡を取りながら、水防団の方々と協力し、月の輪工（漏水口の周囲に土嚢を積み、河川との水位差を縮めて水圧を弱め、漏水口の拡大を防ぐ工法）や土嚢強化による緊急対策工を行なった。

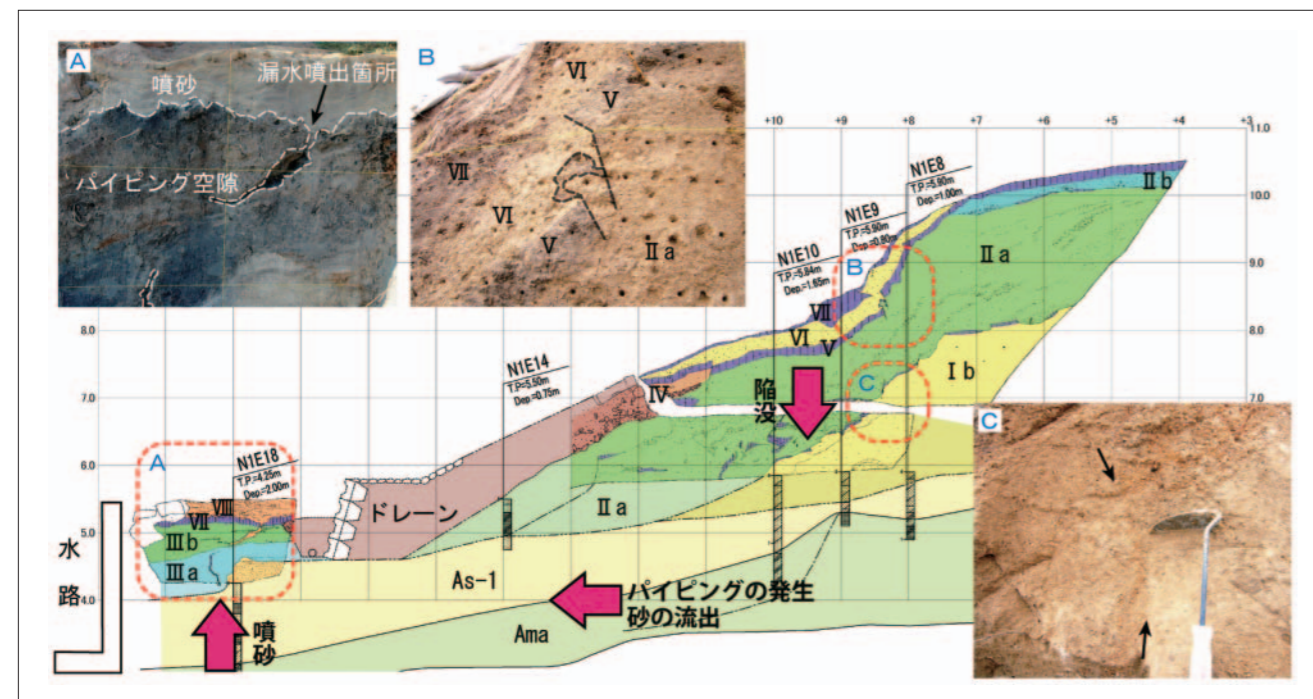
実際に変状した箇所を対象に堤防開削が実施された例は、全国的にも珍しいのではないだろうか。今回の開削調査では、陥没により発生したせん断面を直接観察することができた。せん断面に挟まれた緩みゾーンは開削面底盤より下の基礎地盤に向かっており、その深部には簡易貫入試験のコ

ーンが自沈するほど軟弱な層が分布していた。

また、漏水地点ではパイピング跡が見つかり、その底盤に湧水が確認された。

一方、のり尻付近の構造に着目すると、ドレーンの堤内側に粘性土に近い材料の盛土が確認された。ドレーンと堤体材料を縁切りしており、これにより堤体内浸透水の排水が阻害されている可能性が考えられた。

地表付近においては、旧表土と現表土の間に薄い砂材料(図4のVI)が確認された。近隣住民へのヒアリングから、当地点は過去にも陥没が発生したことがあり、この砂材料は過去の被災時の埋め戻し材であることが判明した。今回の陥没は、この埋め戻し材の分布とほぼ同じ位置で発生している。

ボーリング調査では、堤防直下に非常に緩い砂層と、含水比の非常に高い粘性土層が確認された。緩い砂層では、パイピングが発生して細砂の流出が起こった。粘性土層は、堤体内の浸透水が基礎地盤へ流下することを妨げた。また、粘性土層の一部の細粒分も流出したものと考えられた。

変状の発生機構としては、堤体直下にある軟弱層(砂・シルト)においてパイピングが発生して砂が流出したため、堤体盛土が沈下し、陥没が地表に現れたものと考えられた。当地点が何度も被災している原因としては、以下の2点が大きく影響していると考えられる。

- ① 堤体直下に軟弱層が分布すること
  - ② 噴砂箇所の直下で、河川水位低下後も湧水が確認されることから、地下水の流れが影響していること
- このことは調査結果をモデル化

図4 開削面観察結果と変状発生機構の考察

変状発生を解消する方策は、直接堤体内に浸透する水を遮断するとともに、堤体に浸透してしまった水を速やかにドレーン

から排水することである。その対策工として、遮水シート、止水矢板の設置、のり尻ドレーンの改築を設計した。基礎地盤のパイピング発生層については、良質土により置換えを行なった。

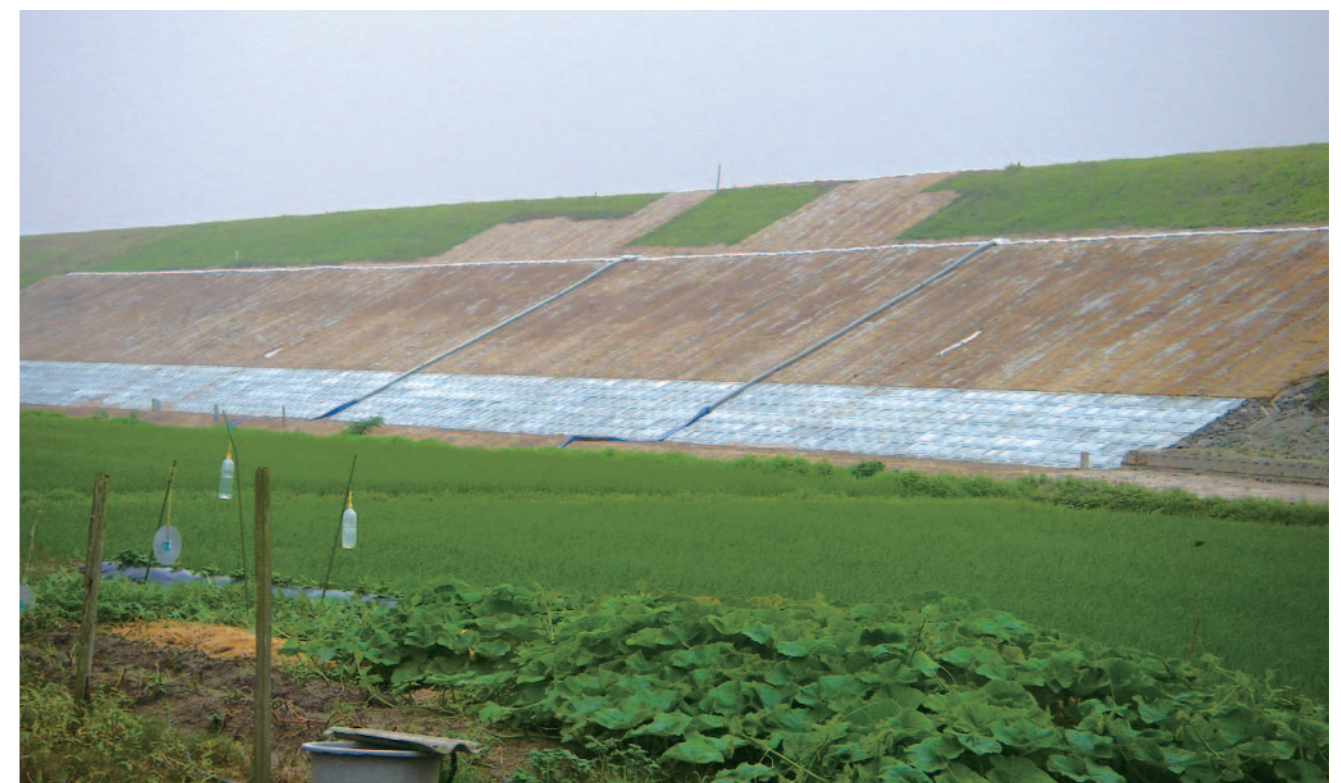
写真2 対策工完成直後の状況

対策実施後の状況を写真2に示す。残念ながら、対策実施箇所

ののり尻は、斐伊川伝統の亀甲型のり枠ではなくなってしまった。しかし、何度も被災してきた地域を守るべく生まれ変わった堤防が、地元になじんでいくことを切望する。
