港湾構造物の維持補修プロジェクト

～鋼構造防波堤の局部腐食事例を題材とした腐食メカニズムの推定～

板野 誠司

ITANO Seiji
株式会社エイト日本技術開発
河川港湾部
港湾グループ

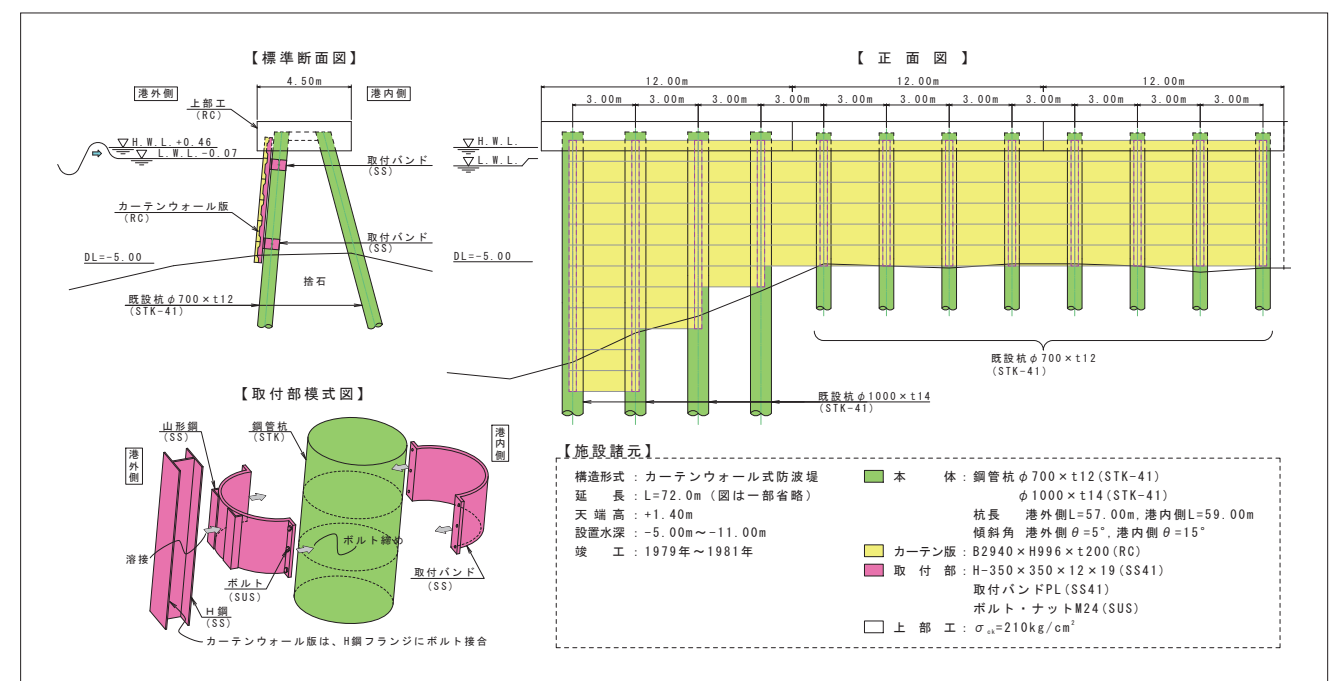
図3 対象施設の説明図

図3に示すように、RC製のカーテンウォール版を、鋼製の取付バンドとH形鋼を介して鋼管杭に取り付けた構造である。1979～

1981年にかけて順次竣工したが、2002年にはカーテンウォール版の脱落が報告されていた。潜水目視調査の結果、カーテンウォール版を取り付けているH形鋼の腐食は激しいものの、肉厚測定の結果、鋼管杭については比較的腐食の進行は軽微であり、鋼管杭本体は健全と判断していた。

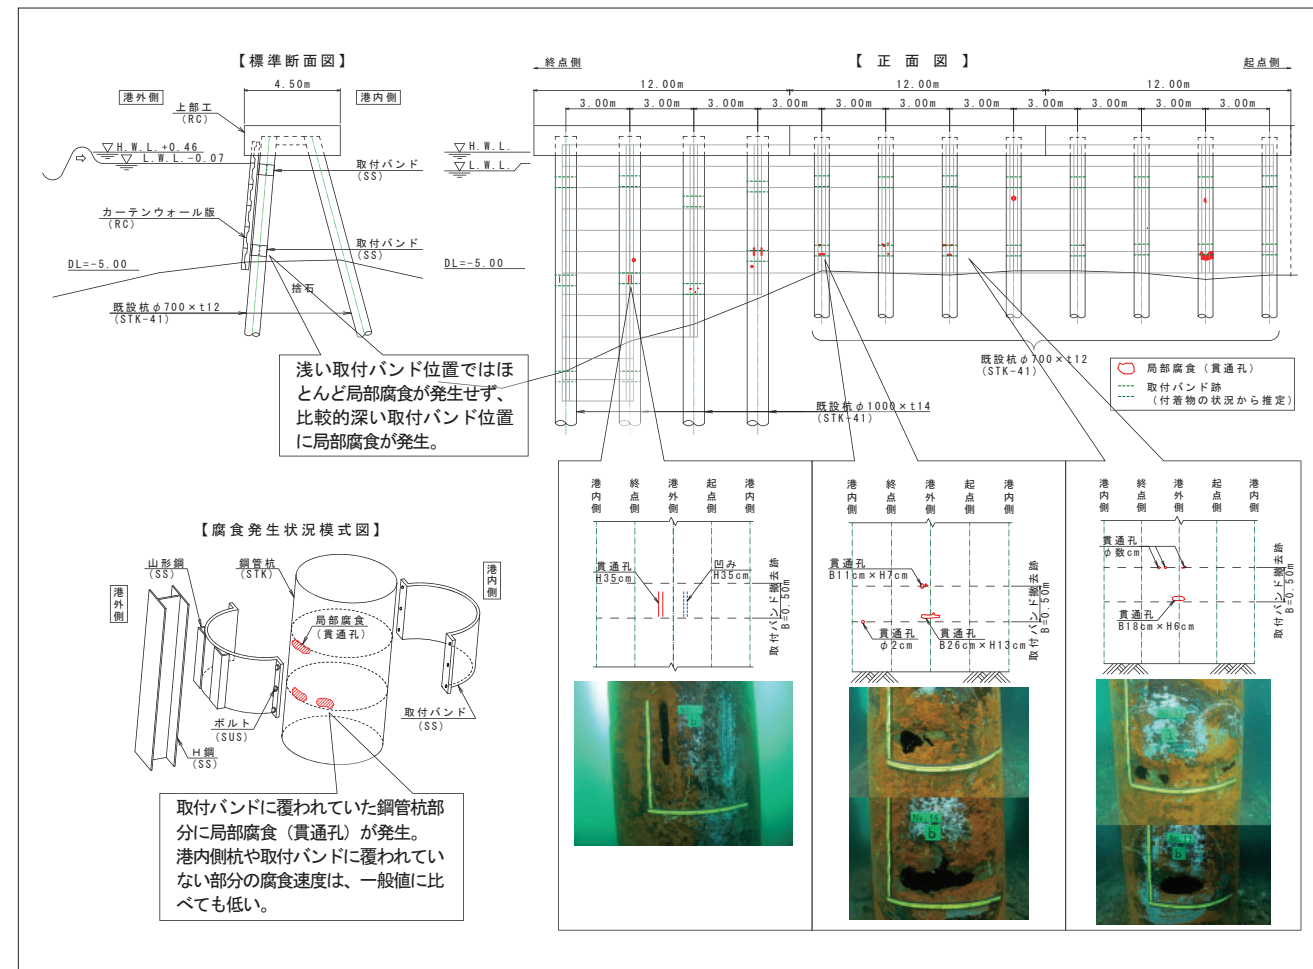
図4 腐食状況図

このため、2009年にカーテンウォール版の付け替えを目的とした補修工事が着手されたが、カーテンウォール版や取り付け部材を撤去した段階で、鋼管杭本体に貫通孔等の著しい局部腐食が発見された。

局部腐食の発生状況を図4に示す。調査の結果、局部腐食の発生状況に一定の傾向があることがわかった。

- ① 港内外の杭のうち、港外側杭のみに局部腐食が見られること。
- ② その大半は、取付バンドに覆われていた部分の鋼管杭

に見られること。
③ 水深の浅い取付バンド位置ではほとんど発生せず、比較的深い取付バンド位置に発生していること。

④ 港外側杭でも港外側面(カーテンウォール版取り付け側)に集中していること。

以上の2点を支配的な腐食原因と捉え、対策はそれらの腐食要因を排除すべく、カーテンウォール版の取り付け構造や腐食環境の改善策(防食工)を提案した。

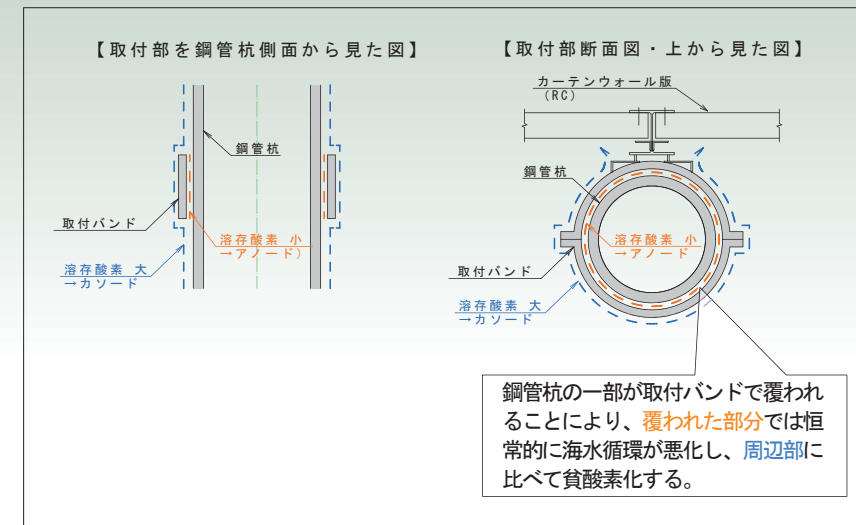
図5 腐食メカニズム1

- 鋼管杭の一部が取付バンドで覆われることにより、覆われた部分では恒常的に海水循環が悪化し、周辺部に比べて貧酸素化する。

- これによりアノードに固定化され続けたために、マクロセル腐食となった。(図5)

このメカニズムであれば、腐食状況①②の説明ができる。

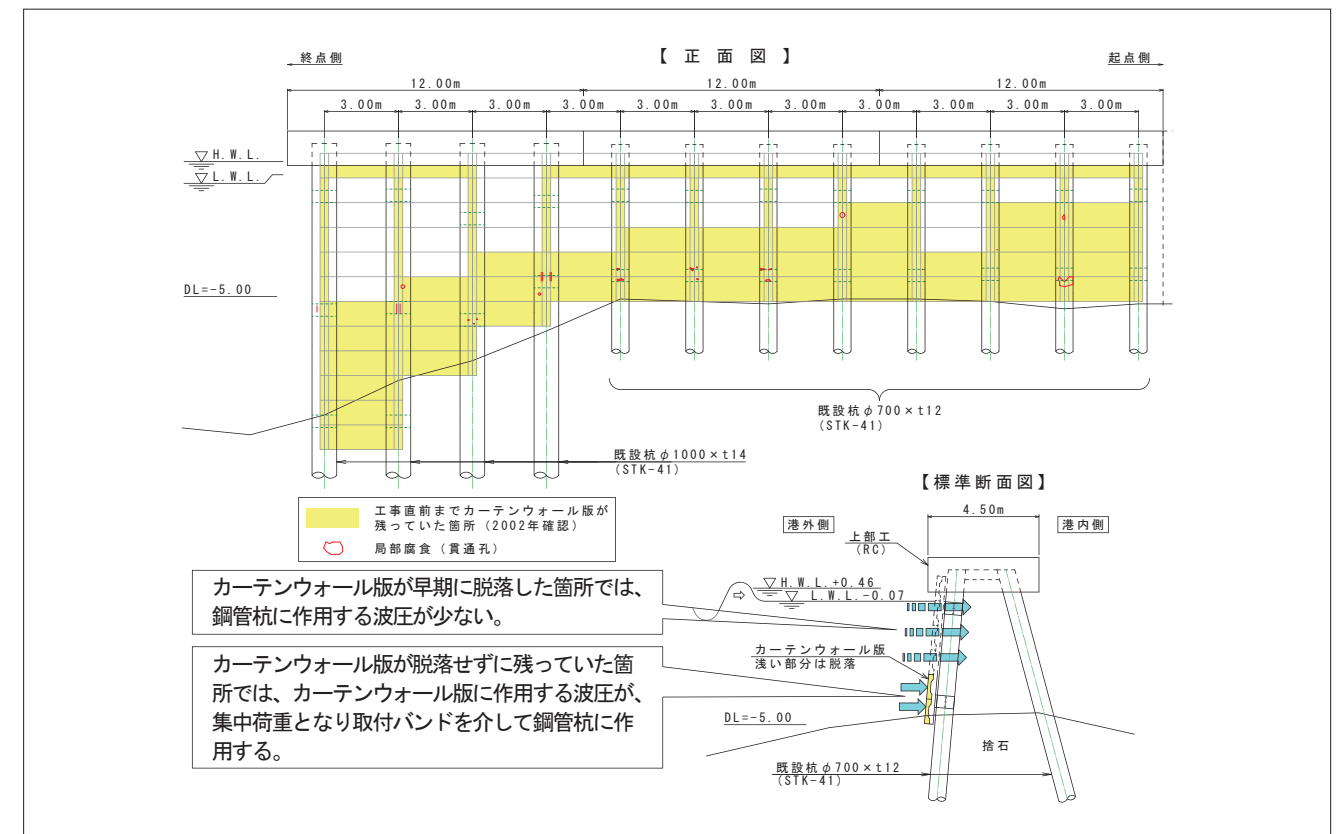
図6 腐食メカニズム2

- カーテンウォール版の存在により、波圧は取付バンド箇所に集中して作用する。

- 発錆面に応力が繰り返し作用し続けることにより、被膜効果を持つ発錆面が破壊(活性化)され、再びアノードとなることで腐食が助長される。(図6)

このメカニズムによって、腐食状況③④の説明が可能となる。すなわち、水深の浅い部分では、カーテンウォール版が脱落したがために、繰り返し応力が軽微となり、著しい腐食に発展しなかった。一方

で、カーテンウォール版が最後まで残っていた比較的水深の深い部分では、波圧による繰り返し応力が作用し続けたため、腐食が進行した。港内側面より港外側面の腐食が著しかったのは、港外側面により大きな波圧が作用するためである。
