大河津分水路固定堰の現況調査 および記録保存

日本工営株式会社
コンサルタント国内事業本部
交通運輸事業部
インフラマネジメント部
技師

本プロジェクトは、北陸地方整備局信濃川河川事務所からの発注業務であり、固定堰の構造や使用材料について、把握・記録する観点から調査を実施した。

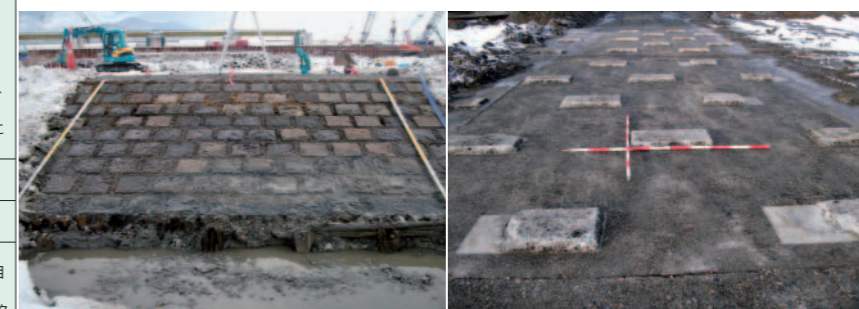
写真2 越流部(左)と水叩き部(右)の表面状況(タイプB)

- ① 越流部上流側に石と間詰めコンクリートが使用されていた(写真2左)
- ② 越流部天端部のコンクリート表面に磨耗、骨材露出、欠損が確認された
- ③ 水叩部はコンクリート張工であった(写真2右)

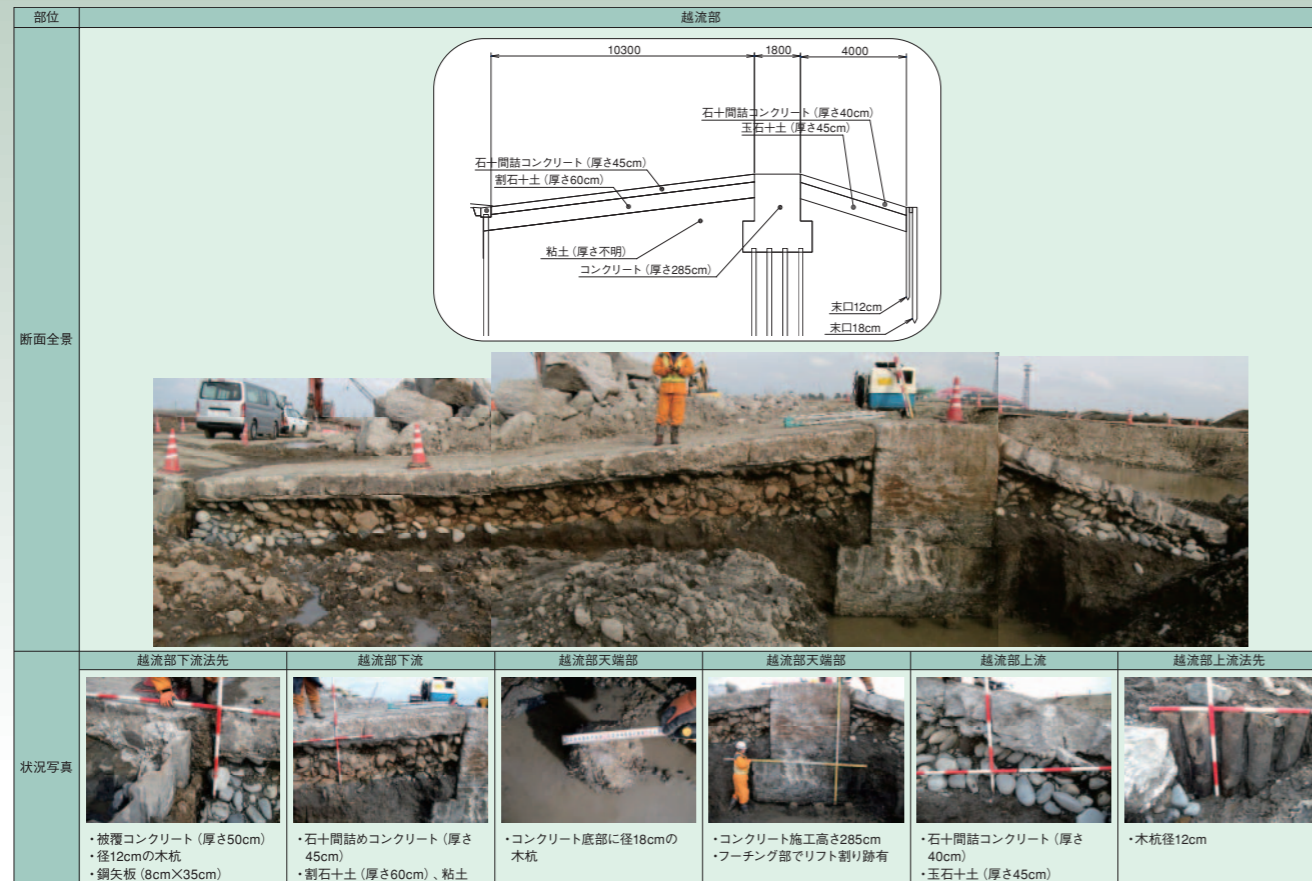
表3 大河津分水路固定堰断面観察結果(タイプB、越流部)

- ① 帯工の固定に木杭が埋め込まれていた
- ② 水叩補足部4区間目は表面にコンクリート版が施工されており、下には玉石を使った鉄線籠工(じゃかご工)が施工されていた

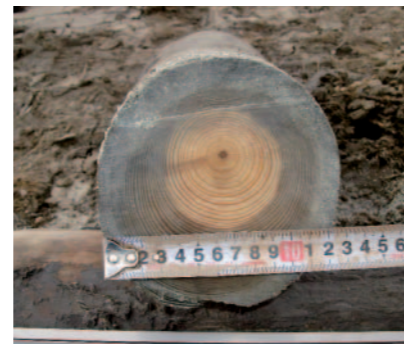
写真3 木杭腐食状況(大正13年施工)

堰撤去作業で回収した木杭および鋼矢板について、腐食状況等をスケッチ、写真撮影し、寸法を簡易測定した。代表例として、越流部上流法先の木杭断面の腐食状況を写真3に示す。越流部上流法先の木杭(径12cm)表面は、黒っ

ばく変色しているが、腐食は確認されなかった。

木杭を輪切りにして断面を観察した結果、断面のほぼ中央に直径5~6cmの健全部(変色なし)が確認された。施工当初から設置されている越流部上流法先の木杭は約90年経過しているが、内部は健全な状態を保っていることが確認できた。

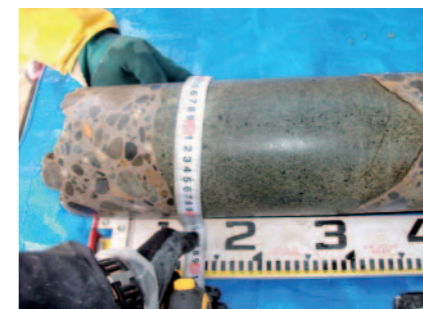
写真4 コンクリート材料の玉石と割石

- ① 全体的に粗骨材の量が多く、大きな石(約20cm)が混在(写真4)しており、ジャンカが確認されるコアもあった。
- ② 粗骨材は、玉石を使用していた(写真4)。

局所的にジャンカによる空洞が確認されたが、大規模なものではなく、現状でもセメントペーストと骨材の付着は良好であった。

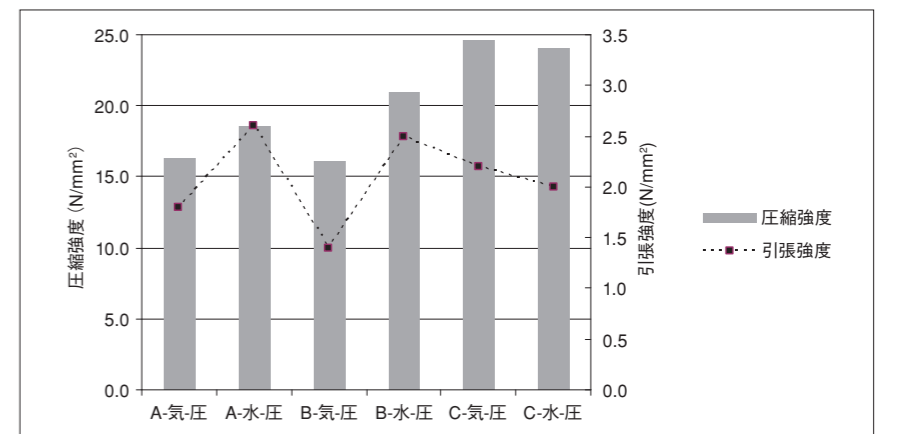
図2 圧縮強度と引張強度の結果比較

採取したコアに対して、圧縮強度・割裂引張強度試験(JIS A 1107, JIS A 1113)を実施した。結果を図2に示す。図中の凡例は「堰のタイプ(A、B、C)―採取箇所(気中、水中)―圧縮用コア」を意味する。なお、コアの気中部と水中部の境界は、国交省テレメータ水位を参考とした。コア試料の圧縮強度は、16.1~24.6N/mm²の範囲の強度を示し、コア試料の引張強度は、1.4~2.6N/mm²の値を示した。

図2より、タイプA、Bでは、気中部より水中部の圧縮強度、引張強度が大きい傾向を示した。これは、常時水中にあることで乾燥から守られ、十分に水和反応が進んだと考えられる。また、タイプA、BよりタイプCの供試体強度が大きい傾向が確認された。これは、施工年代は同じであることから、当時の現場打ちコンクリートに起因する粗骨材や空隙の偏り、突固め不良等によるバラツキが原因であ

ると考えられる。

ただし、単位セメント量が現在の使用状況より少ない中で、無筋コンクリートとしては十分な強度を有していた。
