弾性波速度の可視化技術を活用した 鉄筋コンクリート床版の補修評価に関する調査・研究

開米浩久¹·古野昌吾¹·塩谷智基²·奥出信弘³

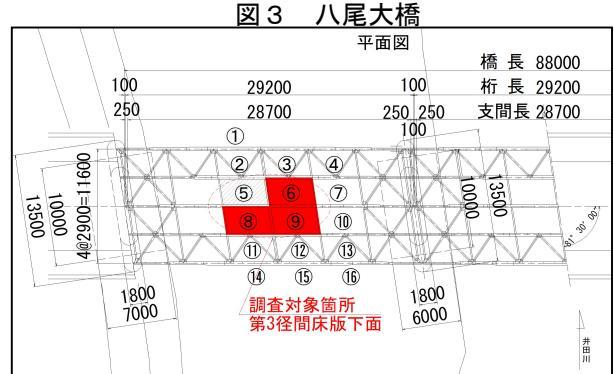
図4 調査範囲 表1 調査試験項目

調査範囲は八尾大橋の第3径間のRC床版3パネル を対象とした(図4). AEトモグラフィ法調査の他, 床版コンクリートの劣化・変状の状況を把握するこ とを目的として,表1に示す試験項目を実施した.

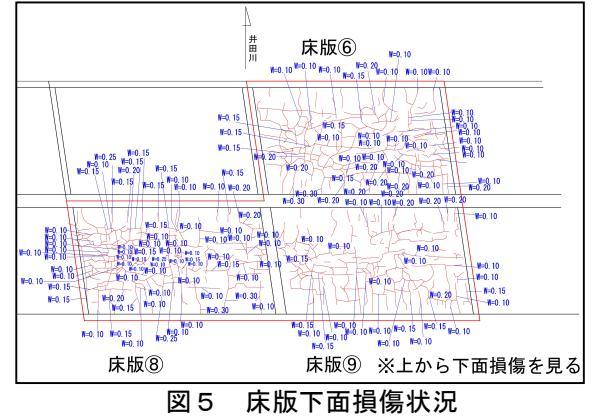
図5に床版下面の損傷状況を示す.0.10~0.20mm のひびわれが生じている状況である.要因確認試験 より,塩化物イオン量は1.2kg/m³を下回り,残存膨張 量は潜在的に有害と判定される膨張率0.05%を下回 る.中性化深さは最大45mmで,内部鋼材のかぶりは 橋軸方向が54mm,橋軸直角方向が31mmであり,橋軸 直角方向鉄筋に腐食が生じていることから,中性化 による内部鋼材腐食が想定される.圧縮強度,静弾 性係数試験は健全に近い部分で実施するため,標準 値範囲内にあり,補修前後で値の回復はみられない.

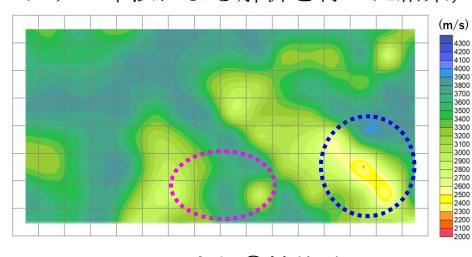
図7 床版⑧補修前

解析では128個の要素全てにおいて速度が算出される.補修前の速度分布について,既往研究におけるWhitehustの指標(表3)により着色すると,各床版とも2300~2600m/sの低速度分布域が確認され,床版⑧については,著しい損傷を示していると考えられる2000m/sの低速度分布を示す箇所があることを示した.

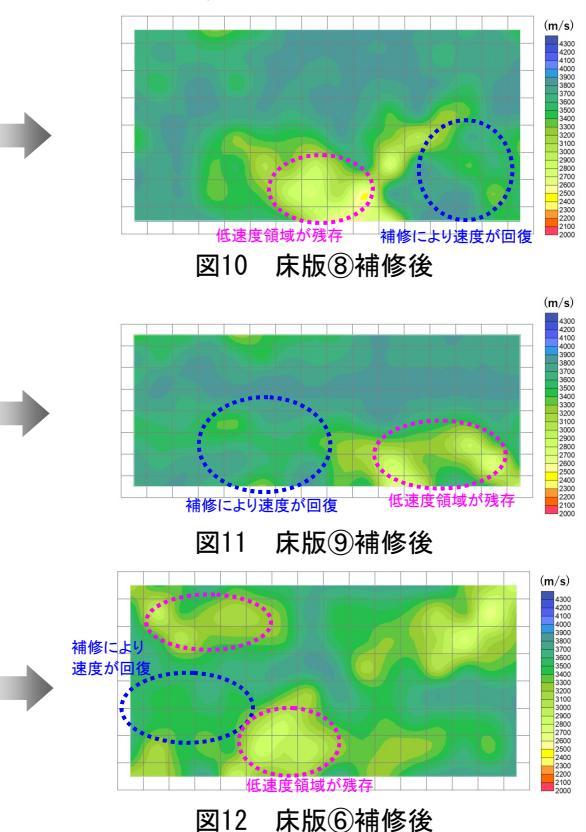
図10~12にひびわれ補修後の速度分布を示す.い ずれの床版においても補修後は,速度領域が全体的 に速い速度側にシフトしている様子が見受けられる. 注入材の充填効果により,弾性波の迂回や分散要因 が排除された結果,見かけの速度が向上したものと 推察される.各床版間において速度構造の回復程度 に大きな差異は見受けられず,注入材による補修効 果の差は生じなかった.補修後において,3000m/s 以下の低速度領域の分布が確認されたことから,コ ンクリートにAE剤由来の独立気泡が多く存在する場 合や,アルカリシリカ反応のような骨材周辺におけ る微細ひびわれが独立して存在するような場合には, 注入後も速度が健全レベルに達するまでの回復は示 さない可能性が考えられる.

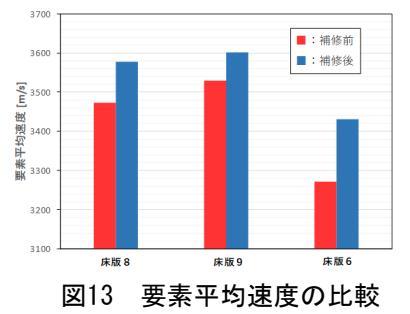
いずれの床版においても速度の回復傾向がみられ、 補修により一定の改善がなされたと判断できる.また、AEトモグラフィ法から得られる速度分布が、コ ンクリート床版における注入材の充填状況を把握す るための一指標となり得る可能性が示唆された.各 床版の補修前後における全要素の速度の平均値を比 較すると、速度上昇率は数%程度であることから(図 13)、低速度領域が残存している可能性が考えられ、 少なくとも完全に健全な状態になったとはいえない.

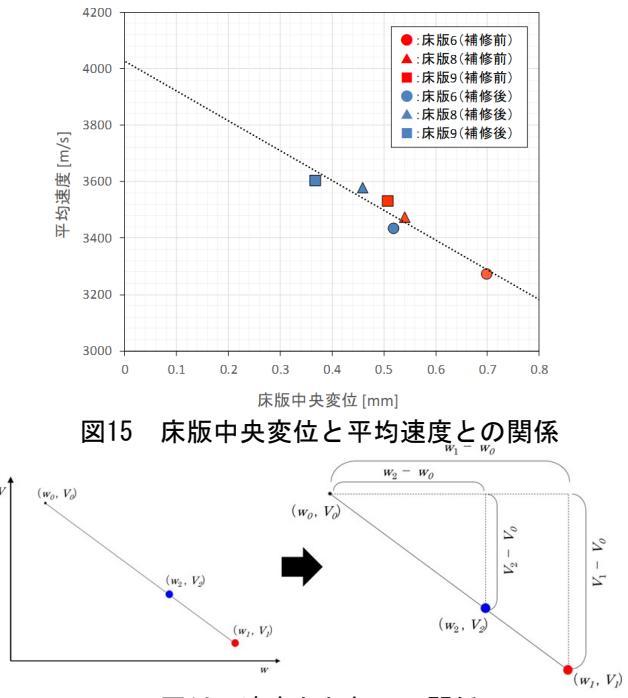
図16 速度とたわみの関係

AEトモグラフィ法で得られる平均速度と床版の中 央変位(実測値)との関係を図14に示す.床版⑥⑧ ⑨につて,補修前後の値を示したものであるが,そ の相関係数は0.95と良好な値が得られた.

トモグラフィ法の解析で床版の平均速度を把握し, たわみ関係性から床版の剛性を推測ができれば,剛 性に基づいた健全性の指標を得る可能性が有る.
