福岡市地下鉄3号線の排煙実験

仁禮 隆人

株式会社 復建エンジニアリング/福岡支社/技術主幹

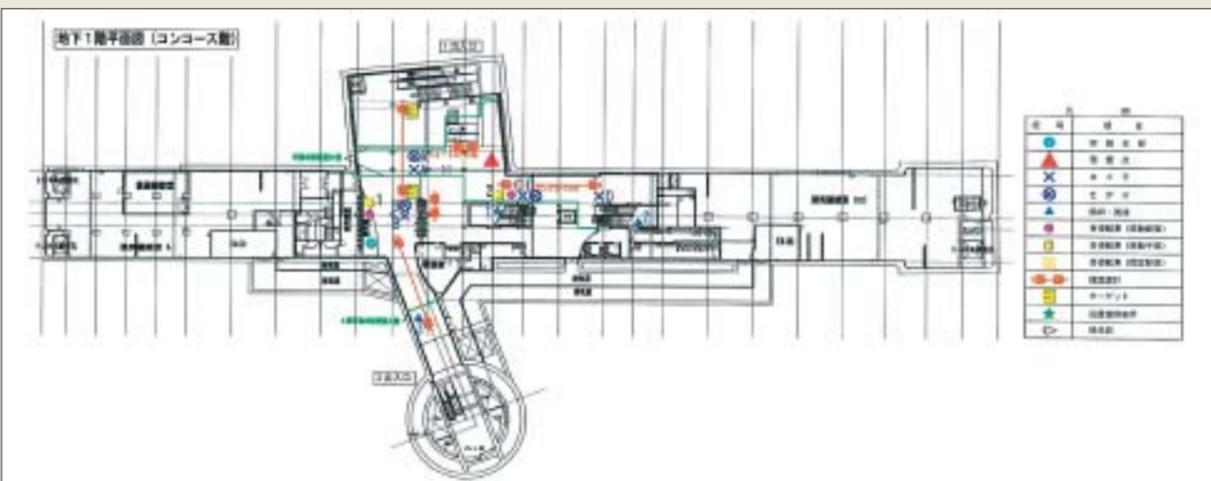
■図1—実験装置配置図

薬院駅コンコース階における排煙実験装置の配置を図1に示す。コンコース階から地上への出入口は図中の1出入口と2出入口の2箇所である。発煙点は1出入口側の売店付近とした。

図2に排煙系統図を示す。これらの排煙機器は図1の平面図の中の換気機械室(B)に設置されている。

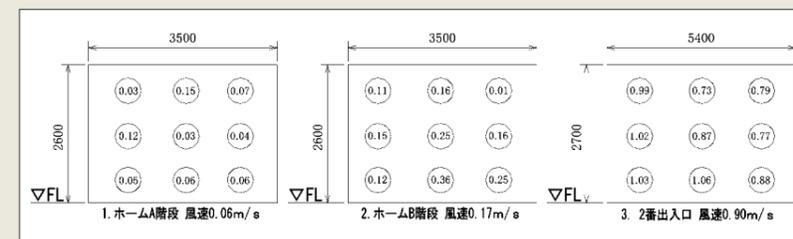
■図3—風速観測結果

排煙実験時は、空調換気機器が一斉停止され、排煙機が起動した5分後の風向・風速を測定した。その結果、ホームA階段:0.06m/s、ホームB階段:0.17m/sの上昇気流と2番出入口で0.90m/sの風速が測定された。風向・風速の測定結果を図3に示す。

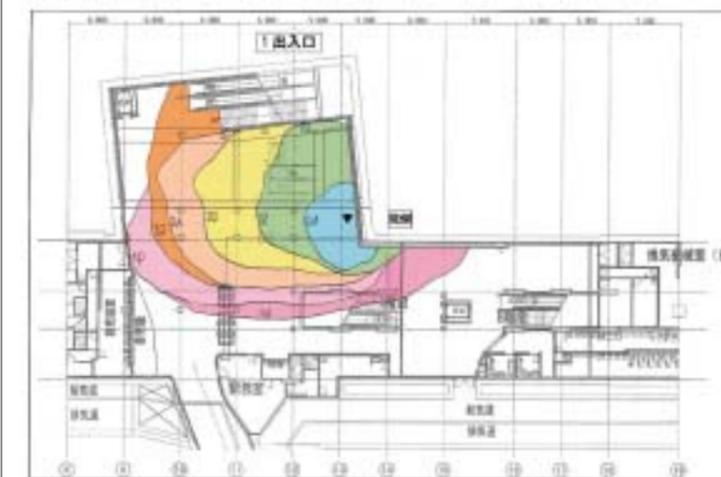
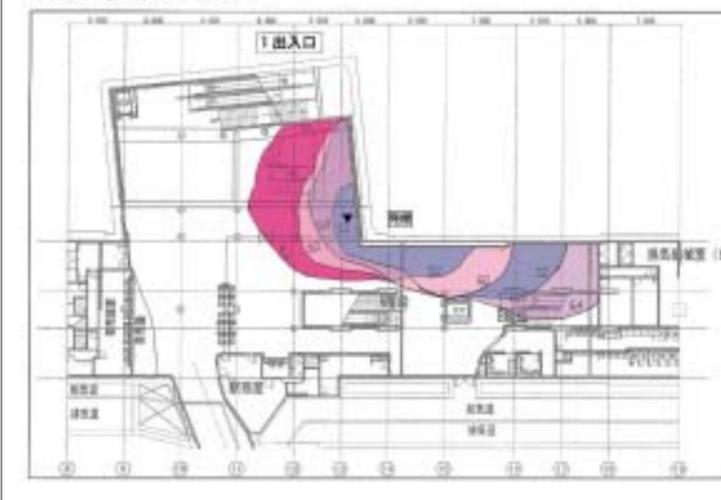
■図4—目視観測(移動平面)

- ・発煙筒に着火後、煙は一気に天井面に達し、大半の煙が換気機械室(A)側へ流れた。
- ・煙は、概ね4分で換気機械室(A)側にある地上エレベータ付近ま

で達し、コンコースの半分程度が煙に覆われた。但し、自動改札機の半分と2番出入口付近への煙の流失は確認されなかった。

・約4分20秒が経過した後、煙は換気機械室（B）側方向へ流れ始め、自動改札機廻りや柵外コンコースの煙濃度が減少し始めた。また、排煙ダクトの吸い込み口で、煙の吸い込み状況を目視確認した。
 ・換気機械室（B）側の柵内コンコースは、発煙開始後4分40秒から煙量が徐々に増え始め、約6分40秒でピークに達した。その後、煙は9分程度で完全に排出

された。目視観測（移動平面）を図4に、目視観測（移動断面）を図5に示す。

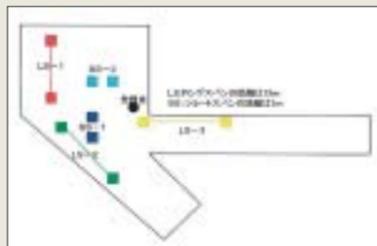
■図6—煙濃度観測センサ配置図

今回の実験における煙濃度観測センサーの配置を図6に示す。

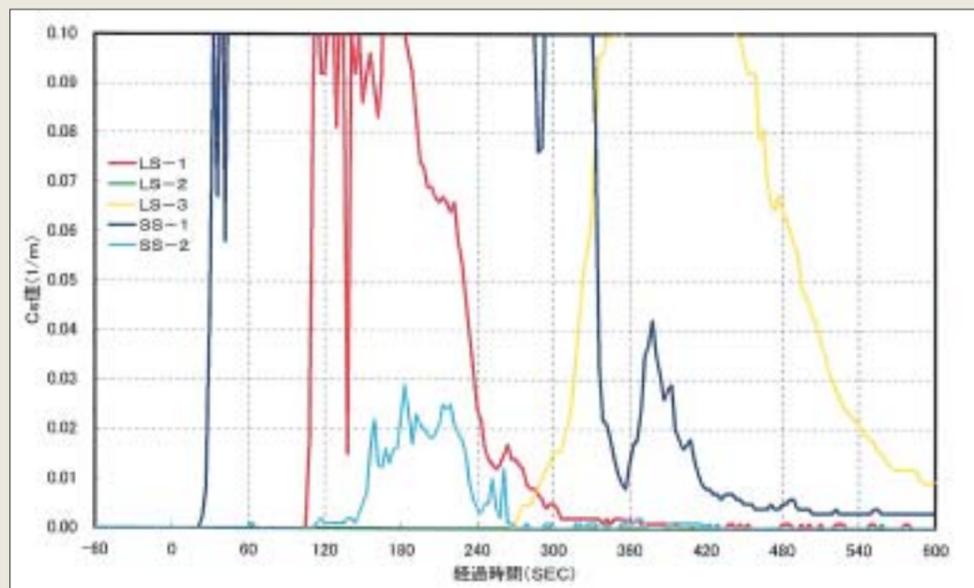
■図7—経過時間と煙濃度減光係数

・煙濃度計SS-1の減光係数(Cs値)計測値は、発煙開始後33秒で一気に上昇し、5分30秒(330秒)後までCs値0.1(1/m)を超過し続けた。その後、急速に減少し、実験終了までのCs値は

0.1(1/m)以下であった。

・煙濃度計LS-1の減光係数(Cs値)計測値は、発煙開始後1分54秒(114秒)～3分3秒(183秒)間でCs値0.1(1/m)を超過した。その後、急速に減少し、実験終了までのCs値は0.1(1/m)以下であった。

・煙濃度計SS-2、LS-2の2台は、実験終了までのCs値は0.1(1/m)以下を示し続けた。経過時間と煙濃度減光係数の関係を図7に示す。

今回実験で使用した発煙材料は、ガソリンが燃焼した時と同質の煙を作ることが出来なかったために、大火源火災を想定した新基準への適否を判断することは困難であるが、実験の結果、発煙点に近い1番出入口側はCs値0.1(1/m)を上回っており、避難方向には適していないことが判明した。しかし、2番地上出入口に設置した煙濃度計LS-2の減光係数Cs値は、発煙から実験終了まで終始Cs値0.1(1/m)以下を示しており、大火源火災時には2番地上出入口への避難は問題が無いと思われる。また、目視による煙流動観測でも2番地上出入口での煙は皆無であったことが確認されており、2番地上出入口への避難は、安全であると結論付けられる。
