# 時代を越えて生き続ける最北の名橋「旭橋」

## 北海道・旭川市

Special Features / Civil Engineering Heritage VIII

特集  
土木遺産 VIII  
北の地に根付く文化(ノルウェー・デンマーク・スウェーデン・北海道)

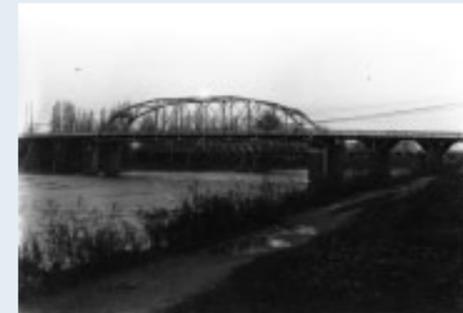
写真1 初代旭橋

鷹栖橋に代わる初代「旭橋」は、北海道庁技手山岡三郎が設計し、1904(明治37)年5月、北海道で2番目の鋼道路橋として誕生した。橋長は約104m、幅は5.5m。中

央径間の49.4mは鋼トラス橋であったものの、側径間は依然として木造の桁橋であった。

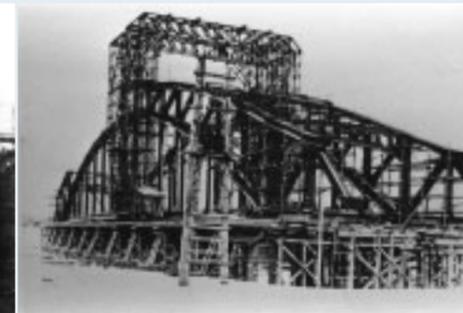
写真2 現旭橋建設当時のアーチ架設状況

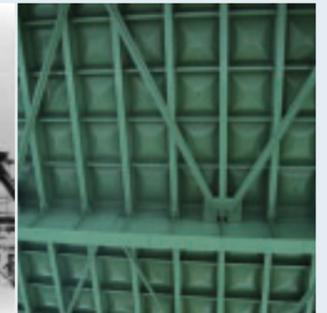
写真3 湿気抜きの小穴があるバックルプレート

路面を構成する床版は、バックルプレートと呼ばれる凹状の鋼板を組み合わせた鋼床版に、コンクリートを打設した構造である。また、石炭の燃えかす(シンダー)とセメントを練り混ぜて作った、シンダーコンクリートを使用して軽量化を図った。この床版は現在に至るまで破損はない。各バックルプレートに空けられた小穴が湿気抜き役目を果たし、床版内を常にドライに保ち、耐久性向上に貢献していると思われる。

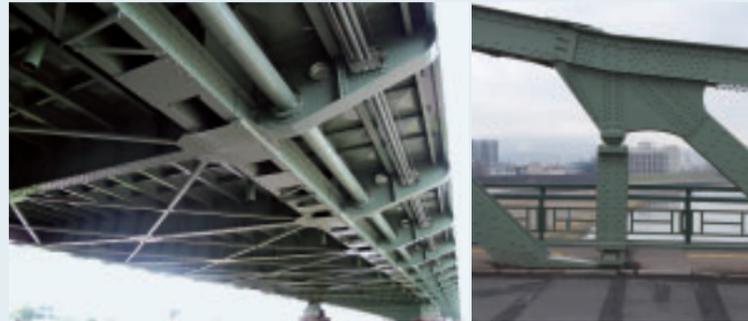
写真5 タイドアーチのタイ

写真6 橋の伸縮に対応するロッキングカラム

旭橋は主構造部の両端が固定されている。そのため、温度変化による橋の伸縮量は、中間に設けられたロッキングカラムという可動機構により吸収している。

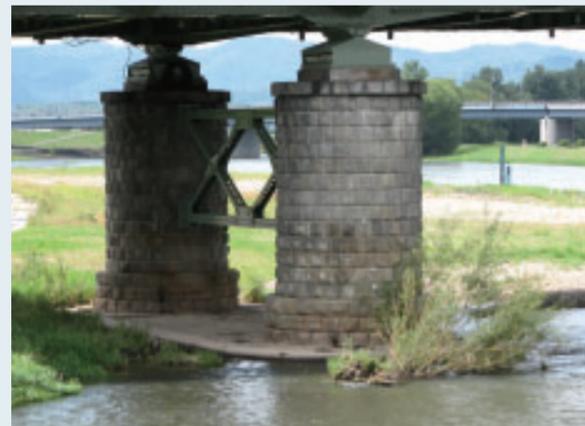
写真7 花崗岩を施した橋脚

下部構造は橋台2基、橋脚3基である。橋台は扶壁式鉄筋コンクリート構造、橋脚は2本の鉄筋コンクリート円柱構造で、柱間を鋼材で結んでいる。橋台と橋脚の外側には、十勝新得産の花崗岩による外装を施している。基礎は鋼矢板で締切り後、鉄筋コンクリートを打設した直接基礎である。
