# Project brief 2

### 野島公園海岸護岸の整備計画

菅野勝昭

KANNO Katsuaki  
日本エンジニアリング株式会社  
計画・設計部 副部長

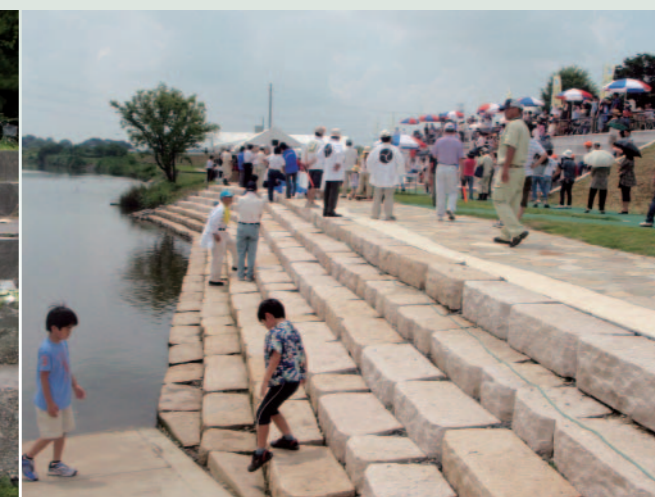
写真4 親水性のある自然石階段護岸の整備事例

整備方法をとる必要があったことである。検討の結果、景観性に有利な自然石の階段護岸を採用し、かつプレキャスト製品並の施工工程で実施可能なユニット式の自然石階段護岸(ストーンネット工法)を提案した。

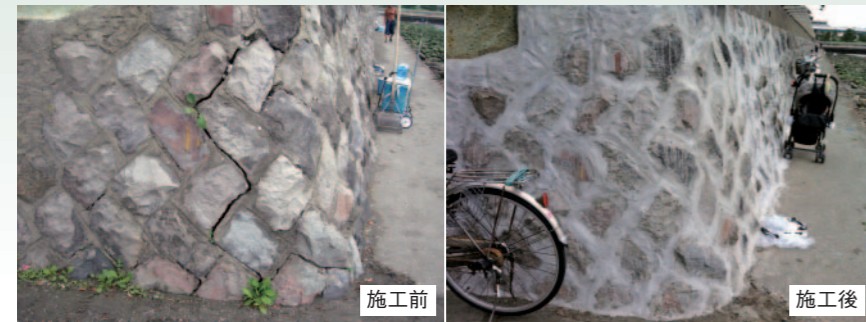
写真5, 6 既設護岸の目地補修

既設石積み護岸は塩害や波浪により、目地モルタルの抜け落ちやクラックが発生していた。この石積みの補修についてはNETIS

による補修材料の調査を行い、一般的なセメントモルタルのほか、エポキシ樹脂などと比較を行った。当該箇所ではセメントモルタルによる目地補修を繰り返している経緯もあり、今後も劣化や強度不足等による破損が懸念され、セメントモルタルではない補修材や工法が望まれた。そのため提案した材料は、急傾斜地の岩盤接着にも用いられる高分子樹脂接着補強剤入りモルタルの岩接着ボンド(DKボンド工法)である。

この補修材は一般的な目地補修と同様な方法で施工可能であり、かつ通常の目地モルタルでは一般に引張り接着強さが得られないのに対し、1.5~2.5N/mm<sup>2</sup>程度見込むことが可能である。これを採用した結果、石積み護岸を一体化させ、強度および耐久性を向上させることができた。

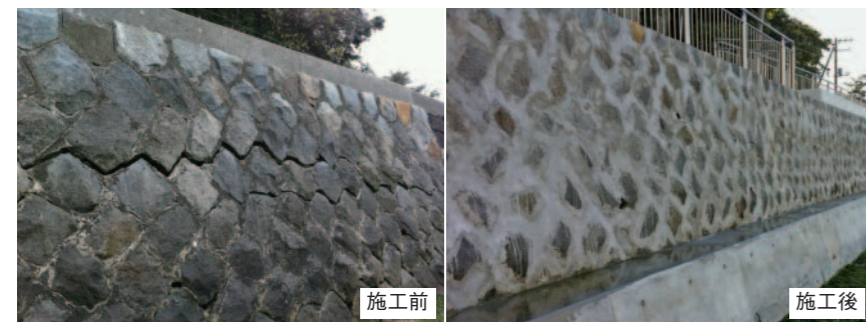
写真7, 8 既設護岸の目地補修

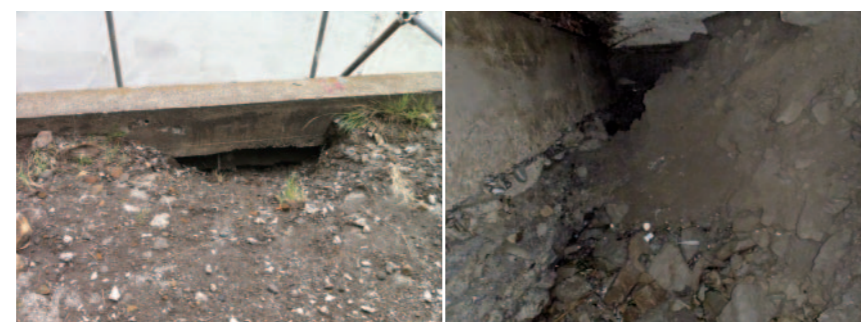
写真9, 10 試掘調査で判明した空洞部

既設石積み護岸の背面は、目地部の破損や水平クラックのみならず、今回行った試掘調査により空洞化していることが判明した。空洞化の原因は、波浪により前面の根固めコンクリートが破損し、背面の裏込材や埋戻し材等の土砂が流出したものと想定された。この空洞化対策として、本設計では石積み護岸の積み直しとグラウト注入工の比較検討を行った。

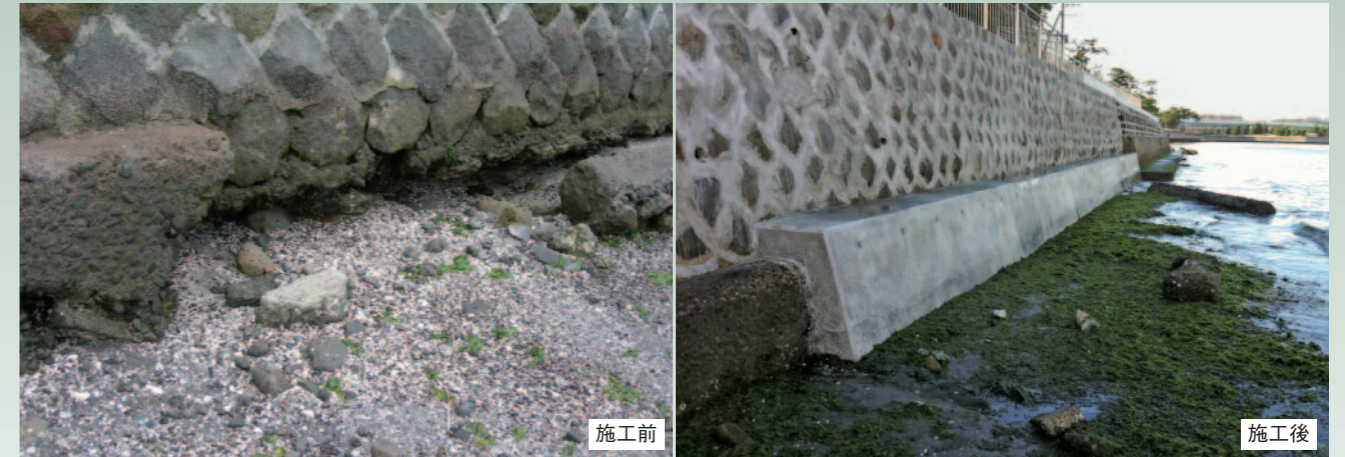
写真11, 12 石積み基礎・根固めの補修
