プロジェクト紹介

南木曾岳周辺溪流荒廃状況調査

筒井 胤雄

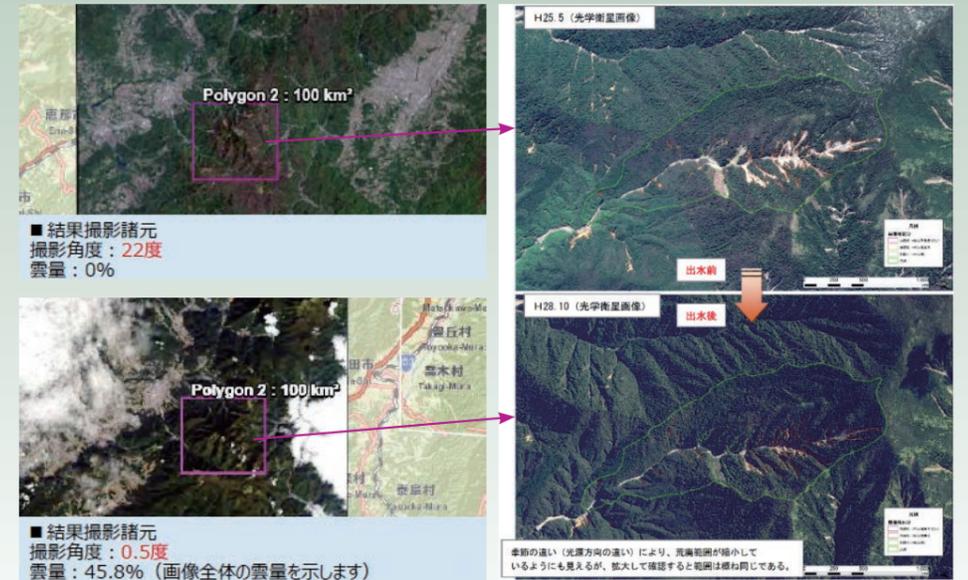
図3 採用した衛星画像（本谷上流域）

恵那山周辺における平成25年の出水前後のSPOT衛星画像を、図3赤枠に示す対象流域の図郭内で雲量10%以下、撮影角度15度以下の条件で出水前後の撮影画像を検索

した結果、平成25年5月13日と平成28年10月18日に調査範囲内の良好な画像が抽出できた。採用した衛星画像の撮影範囲を図3に示す。この2つの画像を入手し、調査範囲の拡大写真を基に、本谷上流域の平成25年に本谷10号堰堤を満砂させた土砂流出前後の崩壊地判読を行った。

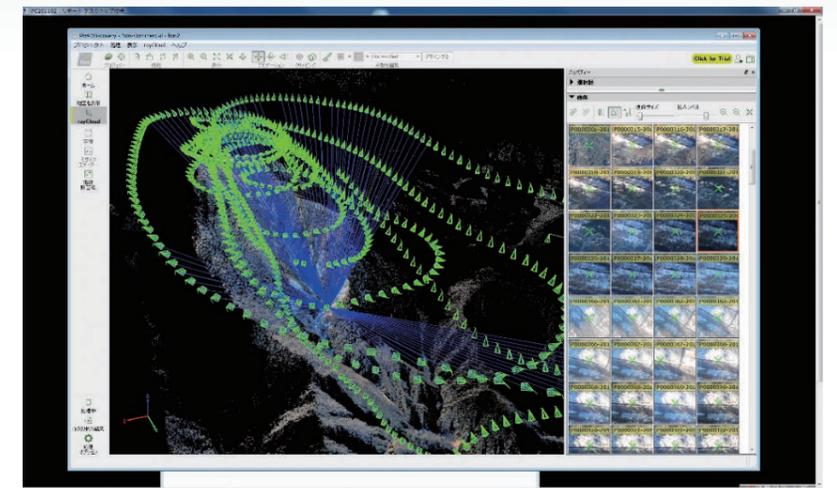
図4 回転翼機の飛行軌跡と撮影位置

航空機による撮影では、回転翼

機を利用して撮影箇所の連続斜め写真撮影を実施した。斜め写真撮影は、弊社で開発した登録商標PALS（Portable Aerial photography and Locator System：携帯型斜め写真撮影システム）を使用し、連続シャッターによるオーバーラップ写真を撮影した。

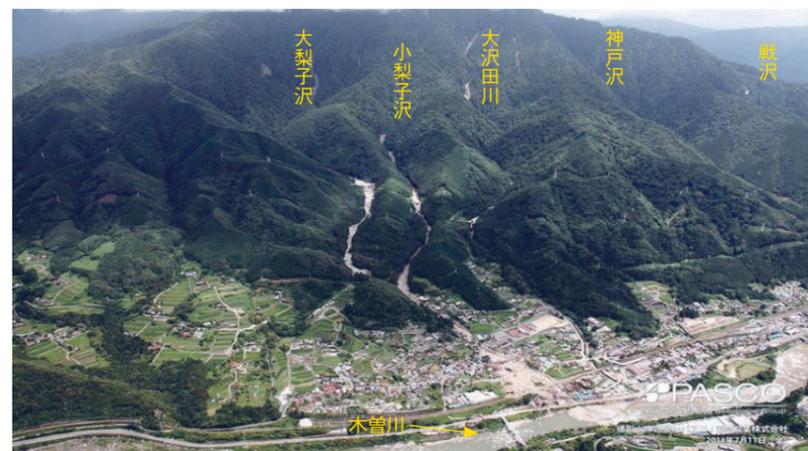
図1 H26南木曾災害時の読書地区（H26.7.11撮影）

長野県木曾郡南木曾岳周辺地区では、古くから土砂災害を繰り返していることが記録に残っている。近年では平成26年7月9日、南木曾町読書地区の南木曾岳西側斜面に位置する梨子沢において土石流が発生（H26南木曾災害）し、下流集落において死者1名、負傷者3名、家屋の全半壊10棟という甚大な被害が発生した（図1）。梨子沢に隣接する大沢田川においても、昭和40年と41年に連続して土石流災害が発生している。

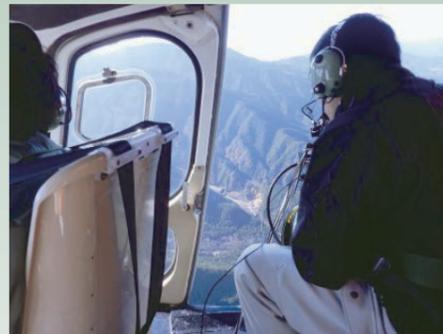
図5 PALS撮影状況

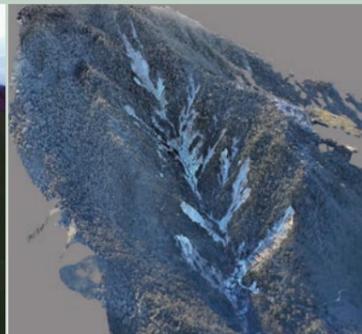
図6 作成した3Dモデル

画像データはSfMを用いて3Dモデルを作成した（図6）。本手法は撮影した写真画像から特徴点を抽出し、その特徴点から対応点の画像マッチングを行い、撮影時のカメラ

位置や傾きを推定した画像から、3次元形状の高密度点群を生成し、テクスチャー合成することで3Dモデルを作成するものである。この3Dモデルを用いて崩壊地等の判読を行った。

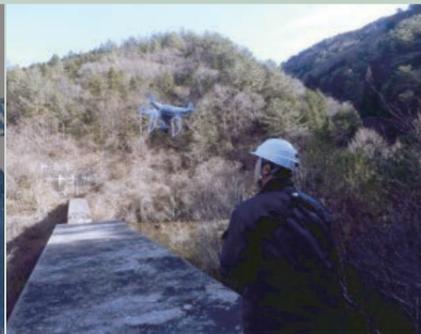
図7 UAV飛行状況

本調査では調査対象流域が急峻な山間地であり、UAV機体はできるだけ目的物に接近して飛行する必要があるため、携行可能な小型かつ高性能カメラが搭載できるPhantom4 Pro (DJI社) を用いた。

UAVは人が歩くより効率的に調査が可能であるが、目視飛行範囲が500m程度であるため、延長が長い溪流では、屈曲部や500m間隔で人が歩いて離着陸位置まで移動して調査を行うことになる。人が目視確認できない山腹の崩壊地を含め連続画像が取得できるため、現地踏査に比べると効率が良い。

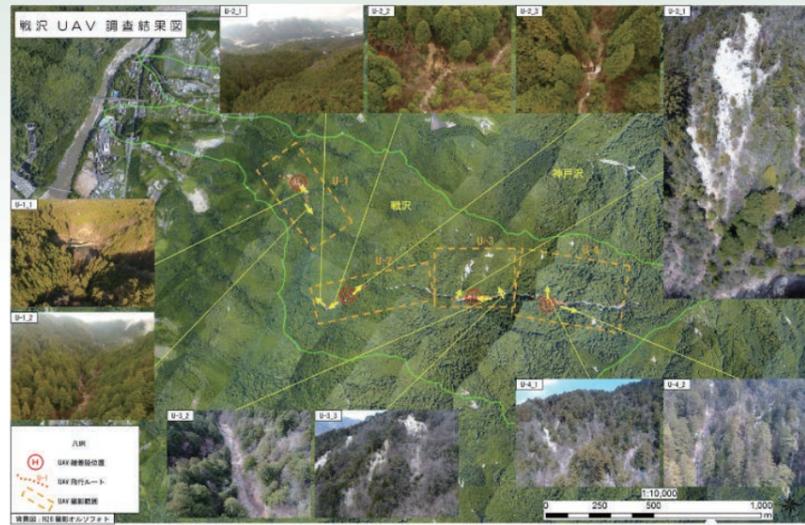
図8 UAV調査結果

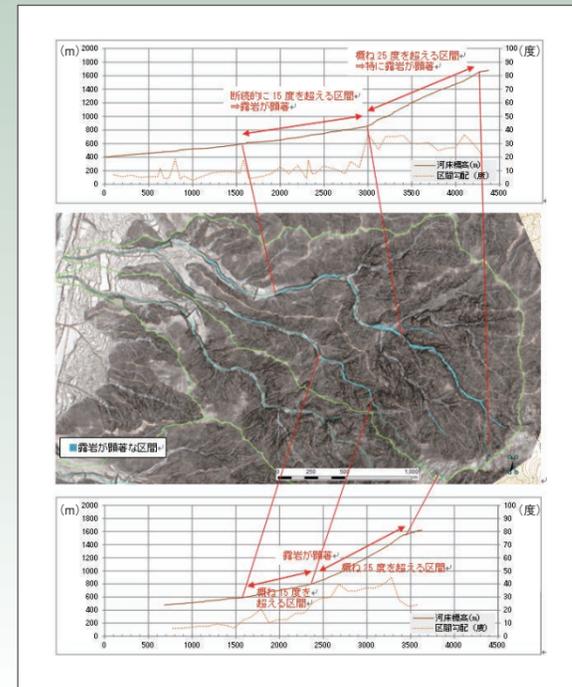
図9 H26南木曾災害で流出した土砂の分布特性

H26南木曾災害における梨子沢での土砂生産源(河道侵食区間)は主に中～上流に分布し、その溪床勾配は一般的に土石流が発生する勾配である15度以上であることが分かった(図9)。

梨子沢源頭部は、南木曾岳山頂部付近が若干緩勾配となっているため山頂部では侵食が見られず、概ね上流からの勾配が25度を超える付近から下流側で発生していること

が明らかとなった。

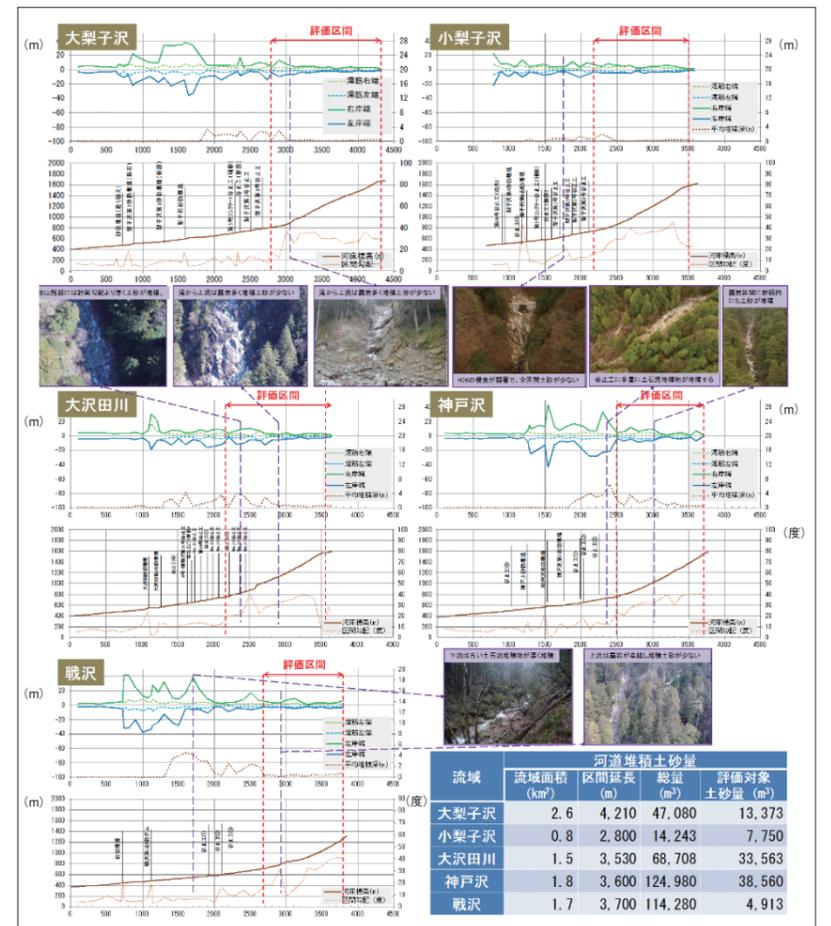
図10 読書地区の流出土砂評価結果

梨子沢での土砂流出形態に基づき「上流側から25度を超える地点～溪床勾配15度以上の区間」の河道堆積土砂の分布が土砂流出のしやすさへ影響を与えていると考え、該当する土砂を評価対象土砂として5溪流(大梨子沢と小梨子沢は下流域で合流するが別溪流として評価)で比較した(図10)。

その結果、評価対象土砂量は神戸沢が最も多くなった。評価対象土砂の分布図からは、流出しやすい土砂が流域のどのあたりに分布しているか把握した。これより今後監視すべき土砂の分布位置を明らかにした。
