市区町村の橋梁維持管理の効率化を目指した 点検業務の取組み事例

本稿では、橋梁長寿命化修繕計画の見直しを控え実施された点検業務において、管理橋梁の約9割が鋼橋である自治体の特性に応じた課題を抽出し、解決策として狭隘部の点検の改良、腐食要因分析を経て全面塗替から部分塗替へ転換することを提案した事例について述べる。

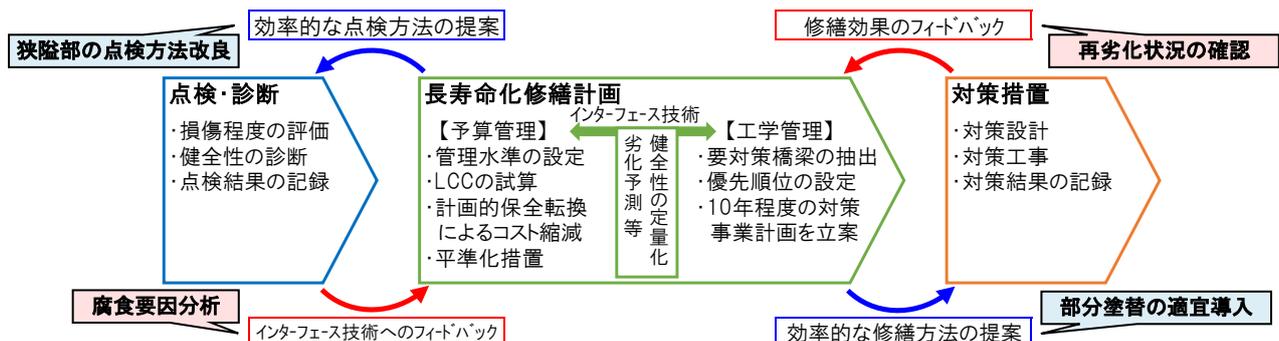
図-1 橋梁維持管理の流れ

市区町村では予算の制約が強く，老朽化が進むインフラに対して今後大幅な投資が難しいことから，維持管理の効率化が不可欠である。そこで，前述した橋梁維持管理における問題点を解決すべく，点検や対策で得られた知見を修繕計画にフィードバックし，改善を図るべきと考えた。（図-1）

なお，図-1の吹き出しに示す事項は，修繕計画の見直しのために業務で実施した取り組みである。

「狭隘部の点検方法の改良」によって健全性の把握をより確実なものとし，「再劣化状況の確認」や「腐食要因分析」から「部分塗替の適宜導入」を提案することで，大幅な費用の低減を目指している。

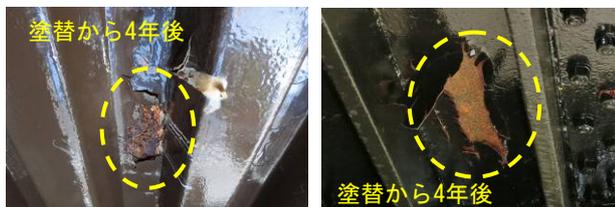
図-2 塗替後の塗膜はがれ

一方，これまでの点検を通じ，対策後数年で再劣化している橋梁がいくつか確認された。（図-2）

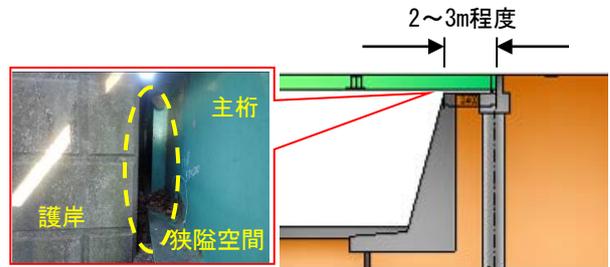
図-3 堀込河川護岸背面に設置された桁端部

梁の維持管理をとらえた場合，見えない部位にこそ光を当てて状態を確実に把握し，将来，想定外の問題が顕在化する可能性をできるだけ取り除く必要がある。A市においては，堀込河川のコンクリート護岸背面に設置された橋台の桁端部周り，人道アーチ橋の主部材の箱断面内部などが狭隘部としてこれまで近接目視ができなかった。（図-3，図-4）

点検計画の際にこれら部位を抽出し，点検方法を工夫して状態把握に努めることを課題に挙げた。

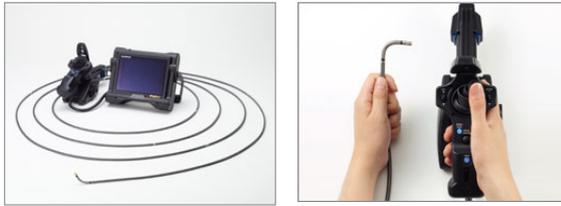
図-5 ファイバースコープカメラ

狭隘部の点検手段として，ロボットアームやポールカメラなど様々な機器が開発提案されている。本業務では，狭小箱断面の内部を確認するために水抜き孔（直径約3cm）を利用することから，直径1cm程

度のCCDカメラを内蔵し、暗部でも視認可能なファイバースコープカメラを導入した。

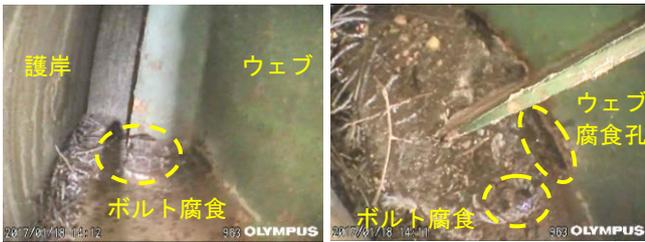
図-6 桁端部の腐食

桁端部は、土砂溜まりや滞水、湿潤環境が長期化しやすい部位であることから、腐食が促進される環境である。堀込護岸背面の桁端部周りはこれまで目視できなかったため、ファイバースコープカメラを使用し状態を確認した。その結果、支承の取付ボルトの腐食、主桁ウェブ下端の溶接部に局所的な腐食孔が確認された。(図-6)

本橋は人道橋であり、腐食孔が小さいため深刻な状態には至っていない。しかし、このまま放置すればいずれ耐荷性能の低下につながることから、作業空間を確保するための構造改善策を検討中である。

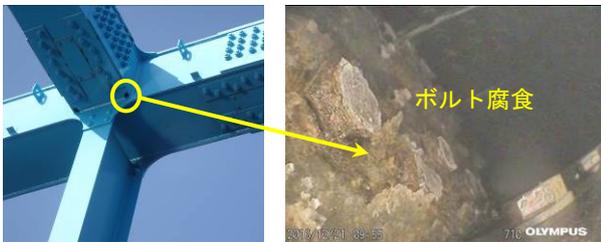
図-7 狭小箱断面内部のボルト腐食

人道アーチ橋の上横構は、アーチリブとの連結部でハンドホールや水抜き孔があり、密閉状態になっていない。また、水抜き孔からは錆汁の跡が確認された。ファイバースコープカメラで確認したところ、添接部のボルトの腐食が確認された。(図-7)

腐食の原因は、箱断面内部に外気が浸入し、結露が発生したためと推定した。急激に腐食が進行する状況がなく、今後点検する際の着目点とし、耐用年数を迎えた段階で交換すべき部位として整理した。

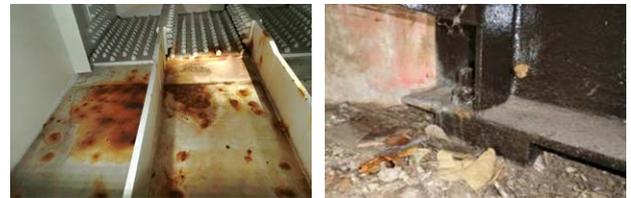
図-8 箱桁内部の腐食, 桁端部の土砂溜まり

桁端部や橋座面、漏水の元となる伸縮装置の直下の部材、排水管から飛沫が掛かる周辺部材、漏水により滞水しやすい箱桁内部等が該当する。(図-8)

漏水元の止水対策、排水施設の改善や清掃といった軽作業を定期点検の中で実施することを提案した。

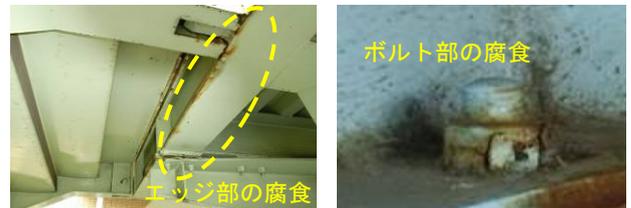
図-9 エッジ部の腐食, ボルト部の腐食

凹凸のあるボルト継手部、塗膜厚の確保が困難な部材角部エッジ等である。(図-9)

エッジ部については局面仕上げ、ボルト部については増塗りやボルトキャップの使用を提案した。

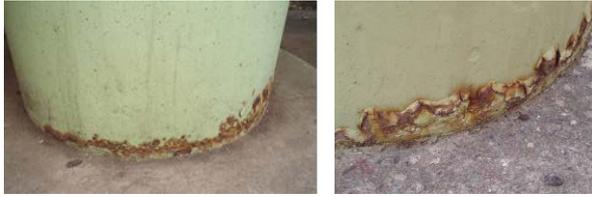
図-10 鋼製橋脚地際部の腐食

地際部の腐食は、地表から5mm~10mm程度下で最も腐食が進行し、直接視認ができない。横断歩道橋橋脚基部や高欄支柱基部が該当する。(図-10)

コンクリートと鋼の境界部で発生するマクロセル腐食に対して、マグネシウムシート等の犠牲陽極材

を用いた防食方法を提案した。

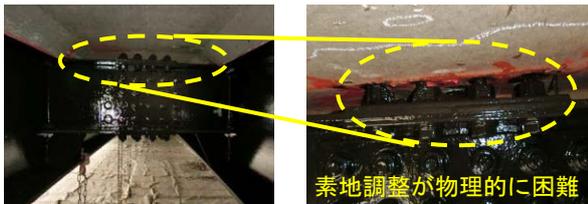
図-12 維持管理困難部位の例

近接目視できない狭隘部をはじめ、作業空間が確保できず、必要な素地調整や塗替対策が物理的に困難な部位が存在する。例えば、床版に近接した横桁上フランジが該当する。(図-12)

A市は腐食環境が穏やかな地域に位置するため、桁端部のような損傷が進行し易い部位では構造改善を進め、それ以外の部位では経過観察を提案した。
