# 耐候性鋼橋梁の維持管理における 簡易な板厚測定

すみともゆうた<sup>1</sup> かむらふみと<sup>1</sup> わだゆうき<sup>1</sup> みうらまさみ<sup>2</sup> みかみけん<sup>3</sup>  
住友優太<sup>1</sup>・川村文人<sup>1</sup>・和田雄基<sup>1</sup>・三浦正純<sup>2</sup>・三上健<sup>3</sup>

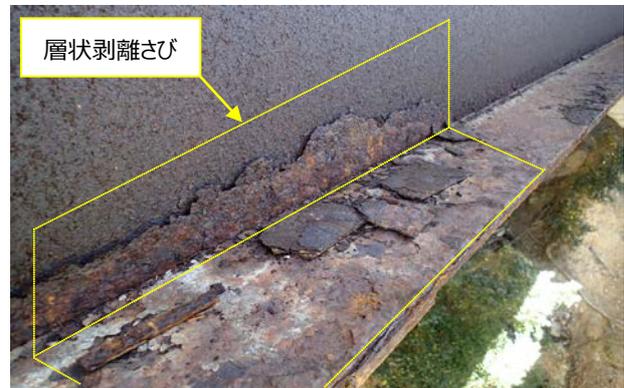
図-1 層状剥離さびの発生例  
(外桁ウェブ及び下フランジ)

耐候性鋼橋梁は、適度に乾湿が繰り返される環境下で良好なさびが形成され、腐食速度が小さくなるという特徴を持っている。しかし、床版からの漏水や凍結防止剤散布の影響により、うるこ錆や層状剥離さび等の異常腐食が発生する事例が多くみられる（図-1）。このような特徴を踏まえ、耐候性鋼橋梁を適切に維持・管理していくためには、異常腐食箇所への適切な対応が重要である。特に層状剥離さびが発生している場合、耐荷力への影響が懸念されるため、早急に保全対策を講じる必要がある。耐候性鋼橋梁の点検は図-2に示すような順序で行われる。目視確認を主体とした定期点検で、橋梁全体の腐食状況や損傷を把握した後、板厚測定やセロファンテープ剥離試験などの詳細調査が行われる。そのため、定期点検から詳細調査の期間で腐食が進行し、減肉量の増大が懸念される。このような事態を防ぐためには、定期点検の段階で減肉量の概算値を把握し、減肉の程度に応じた修繕計画の立案や、保全対策の検討を早急に実施することが望ましい。しかし耐候性鋼材の板厚測定では、鋼材表面の緻密なさびが測定の障害となるため、パワーツールや発電機を用いた前処理が必要となり、定期点検での実施は困難である。そこで本検討では、定期点検の実施を想定した簡易な測定手法の検討を試みる。

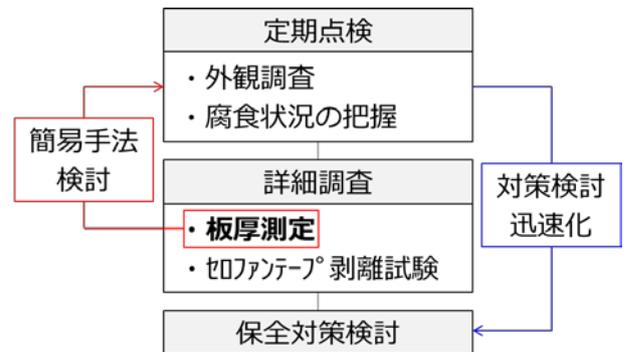
図-2 耐候性鋼橋梁の点検フロー

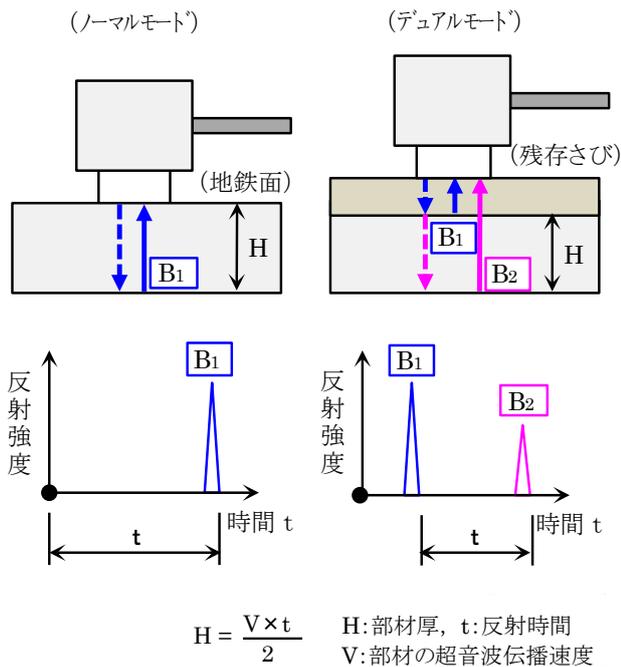
図-3 測定原理

耐候性鋼材の測定ではノーマルモードが、塗装鋼材の測定ではデュアルモードが用いられる。ノーマルモードは一回目のエコーB1から板厚を測定するため、地鉄面での測定となり、パワーツールを用いた前処理が必要となる。一方、デュアルモードは一回目B1と二回目B2の差から板厚を求めため、塗装鋼材の塗膜上で測定が可能である。従って、既存塗膜を除去する必要がなく、測定前処理はワイヤブラシによる清掃程度の簡易なものである。そこで本検討

では、耐候性鋼橋梁の簡易な板厚測定として、さびが残存した状態での測定にデュアルモードの適用を検討する。当該モードでの測定により、パワーツールを用いた前処理等が不要となるため、定期点検への導入が十分可能であると考えられる。

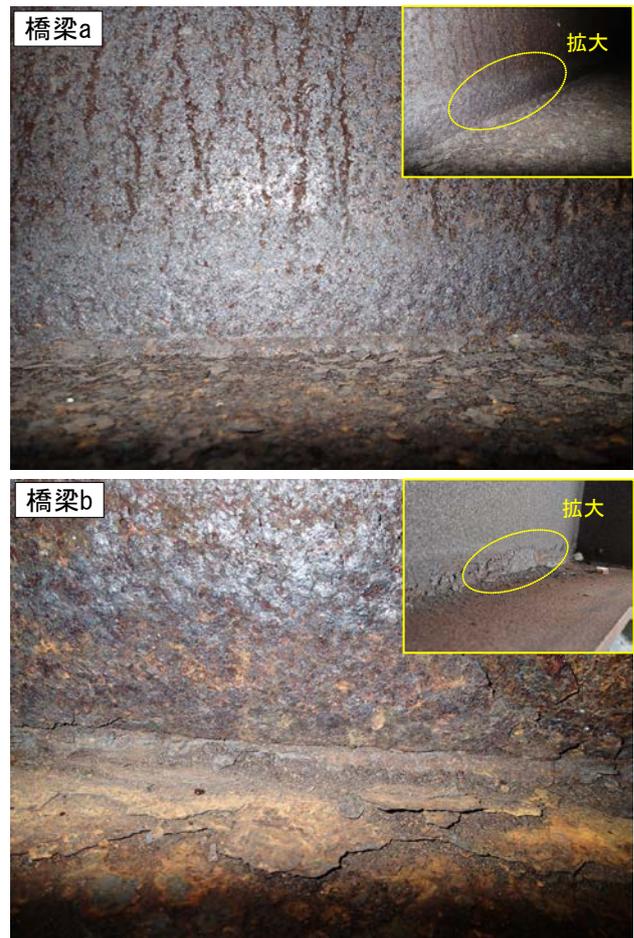
図-4 測定対象の腐食状況

山間部で供用中の2橋梁を対象として、外桁ウェブ外側（立上り部）に発生した異常腐食の測定を行った。測定対象の腐食状況を図-4に示す。橋梁aではうろこ錆、橋梁bでは層状剥離さびが発生している。測定面は裏面健全部とし、測定モードに応じた前処理を実施した。処理内容や使用工具の総括を表-1に示す。

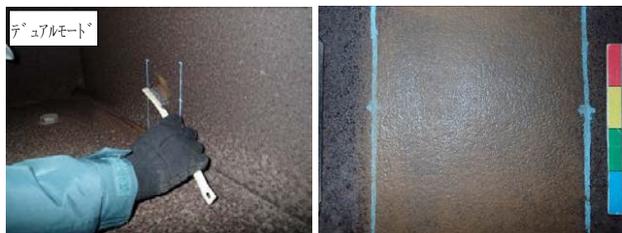
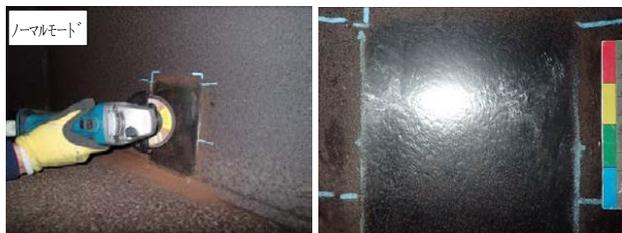
ワイヤブラシで浮き錆のみ除去

パワーツールで地铁面露出

図-5 前処理の実施状況および測定面の状態

従来手法のノーマルモードでは、パワーツールを用いてさびを完全に除去することで地铁面を露出させた。一方、簡易測定デュアルモードでは、定期点検での携行が容易なワイヤブラシを用いて、人力で浮き錆の除去を行った。前処理の実施状況および測定面の状態を図-5に示す。デュアルモードでの残存さび厚は、橋梁aで128 $\mu\text{m}$ 、橋梁bで77 $\mu\text{m}$ であった。測定フローを図-6に示す。

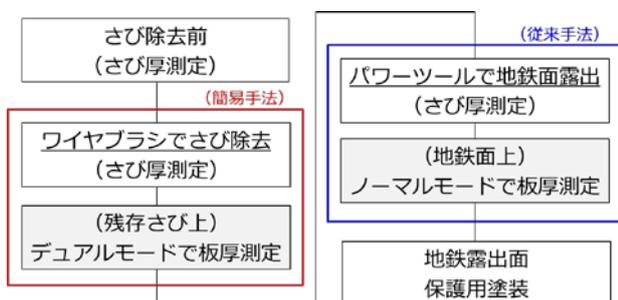
図-6 測定フロー

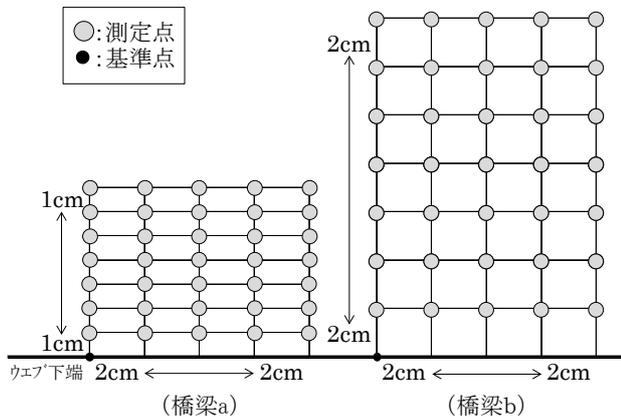
図-7 測定点数

測定位置を図-7に示す。デュアルモードとノーマルモードの測定位置を合わせるため、測定用テンプレートを使用した。

測定範囲は腐食状況をもとに決定し、腐食部と健全部の両方が測定可能なよう設定した。また、橋梁aの測定ピッチは横方向2cm $\times$ 5点、高さ方向1cm $\times$ 7点とし、橋梁bの測定ピッチは横方向2cm $\times$ 5点、高さ方向2cm $\times$ 7点とした。高さ方向の測定ピッチはウェブ下端を基準とし、立上る方向を正とした。また、高さ方向の板厚変化を確認するため、高さ毎の5点平均値を算出した。

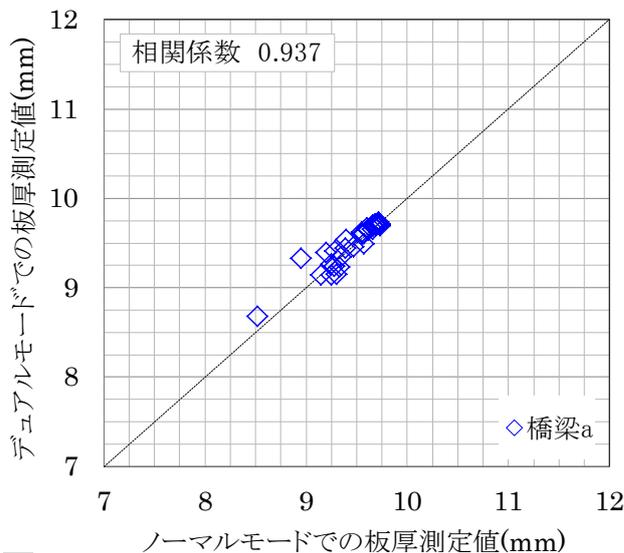
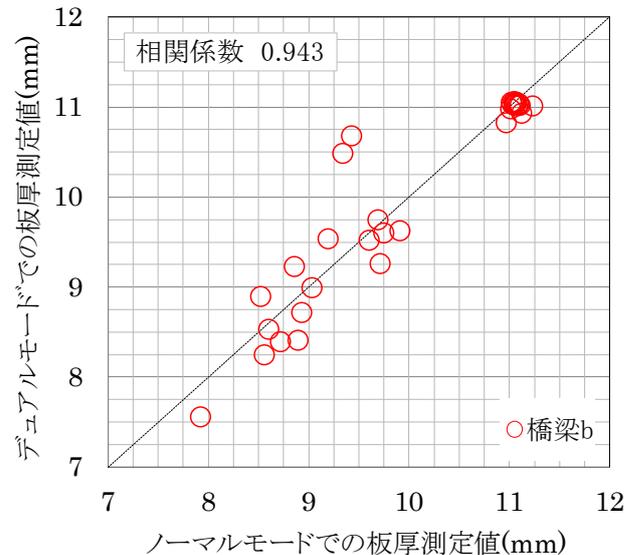
図-8 板厚測定値の対比

ノーマルモードとデュアルモードの板厚測定値を対比したものを図-8に示す。測定の結果、若干のばらつきは見られるものの、減肉部を含めた全範囲で良い相関を示した。このことから、耐候性鋼材へのデュアルモードの適用が十分可能であるといえる。しかし、層状剥離さびが生じている橋梁bでは、比較的大きなばらつきが見られた。これは減肉による凹凸が原因だと考えられる。

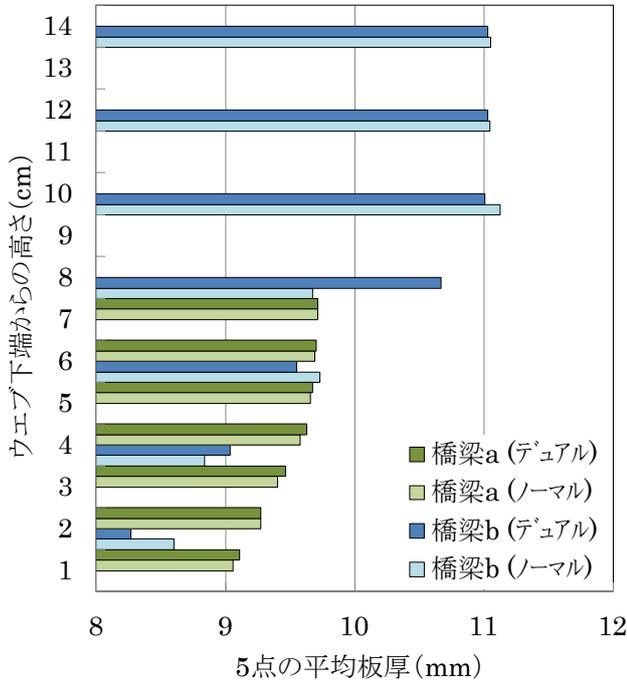
図-9 高さ方向の板厚変化

ウェブ下端からの高さ方向の板厚変化及び測定対象の腐食状況を図-9に示す。下端での減肉量が最も大きく、立ち上がるにつれて健全な値を示していることから、一般的な腐食傾向を再現できていることが分かる。

減肉の程度に着目すると、橋梁bのウェブ下端近傍で2.5mm程度の減肉が見られた。このことから、層状剥離さびが発生している他の橋梁でも同程度の減肉が予想されるため、早急に保全対策を実施することが望ましい。

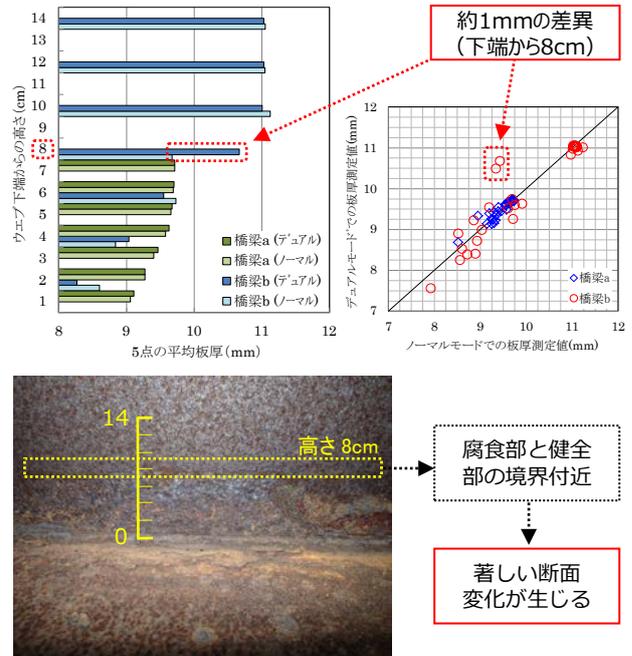
図-10 橋梁bの差異に対する考察

橋梁bの高さ8cmで差異が生じた1mm程度の差異について、その発生原因を考察する(図-10)。当該高さの5点平均値は、デュアルモードで10.68mm、ノーマルモードで9.43mmであった。当該差異が生じた原因として、①測定位置の微小なずれの影響、②層状剥離さびの凹凸による測定不良の2点が考えられる。①高さ8cmは健全部と腐食部の境界近傍であり、著しい断面変化が生じている。そのため、測定位置の微小なずれの影響が顕著に表れ、当該差異が生じたものと考えられる。また、高さ8cmの5点中2点で正常に測定が完了せず、5点平均値にばらつきが生じたことも原因の一つであると考えられる。これは層状剥離さびによる凹凸が障害となり、底面エコーが正常に入射されなかったためだと考えられる。しかし、本検討が想定する定期点検での板厚測定では、減肉の程度を把握することが目的であるため、当該差異が検討結果に与える影響は小さいといえる。
