無信号横断歩道における安全島の計画と設計 及び整備効果

本稿では、県道400号春日部停車場線における安全島の計画概要と構造上の特徴について述べる。また、安全島の整備前後にビデオ撮影調査を実施し、整備前後の横断者の横断特性の変化、横断時の安全性・円滑性の評価などの分析したもので、その結果を報告する。

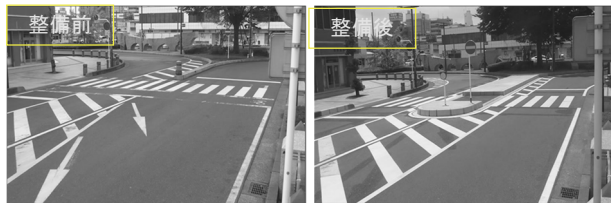
図-3 現地状況写真

（左：安全島整備前，右：安全島整備後）
