令和元年台風19号で同時多発的に被災した 国道20号山間部における 早期通行止め解除に向けた取り組み

関東地方整備局相武国道事務所が管轄する国道20号では、事前通行規制区間（大垂水）において令和元年台風19号（東日本台風）により、同時多発的に土砂流出、護岸洗堀及び倒木等が発生し、10月12日（土）～10月18日（金）までの約6日間に渡り、交通が遮断された。本稿では、被災直後の緊急踏査、被災状況報告、応急対策工法の提案、恒久対策に向けた調査・対策計画検討、応急復旧に関するフォローに至るまで、円滑な応急災害復旧に向けて斜面防災技術者が果たした役割を紹介するとともに、反省点も含め災害対応時の留意点について提示する。

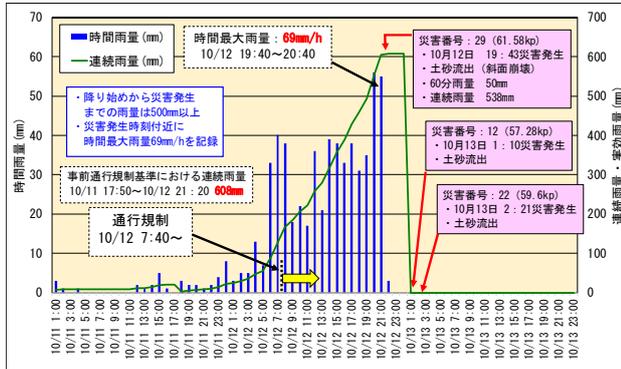
図-2 雨量観測点大垂水の降雨状況(相武国道事務所提供)

方、今回の台風19号の連続雨量は608mmであり、観測史上最大を記録した(図-2)。

連続雨量500mmを超過した後の2時間の豪雨(121mm/2h・10月12日 19:00~21:00頃)をトリガーとして多数の災害が発生したことが相武国道事務所交通規制班等からの情報で確認されている。

図-2に示すように、累積降雨量は経時的に増加し、不安は募るばかりであったが、10/12 21:00頃に降雨が少なくなり、一呼吸を置いていたところ23:00過ぎに緊急点検要請の連絡を受けた。

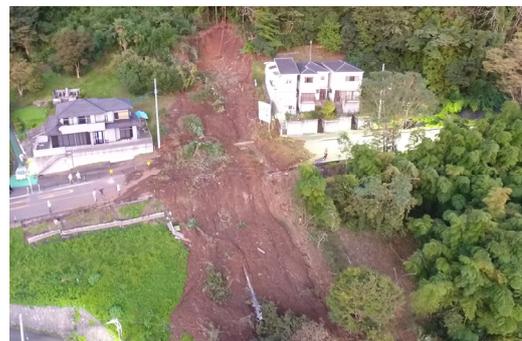
写真-1 相模原市緑区千木良地先(終点側No. 29)被災状況(相武国道事務所提供 UAV撮影画像)

・被災形態・発生状況に応じて、柔軟に踏査範囲を判断する必要がある。例えば、道路脇法面の崩壊規模と流出土量が明かに合致しなかったNo.⑦、⑧では、背後斜面を調査し土石流の発生源までを確認した。大規模な土砂流出があったNo.⑳(写真-1)では、崩壊の拡大が懸念されたため、背後斜面の不安定土塊の残存状況や変状の有無等の確認を行なった。

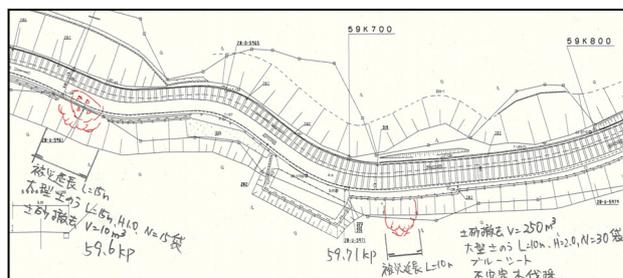
・平面図に対策工法及び数量(幅・高さ)を具体的に明記する必要がある。最終的な実施数量は、現場合わせであることは割り切る(図-3)。

図-3 道路台帳に応急復旧工法を旗揚げした図(例)

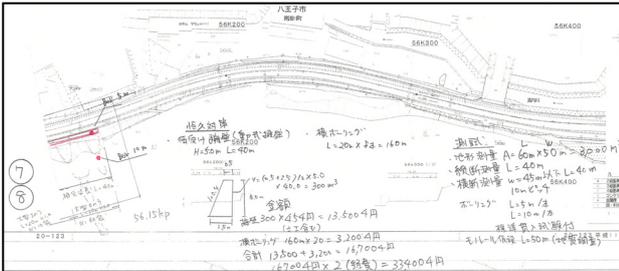
・現地踏査で確認した状況を考慮し、想定される土砂移動現象の規模や形態を推定し、適切な対策工法・規模を選定・検討する。対策工に必要なテスト等のメニュー出しを行い、概算工事費を一定の精度で算出する必要がある。

図-4 道路台帳にテスト項目・対策工・費用を示した図(例)

応急復旧工事が現場で進むなか、本復旧に向けた測量・調査・解析・設計・施工に関する検討を行な

い、資料作成を行なう(図-4)。

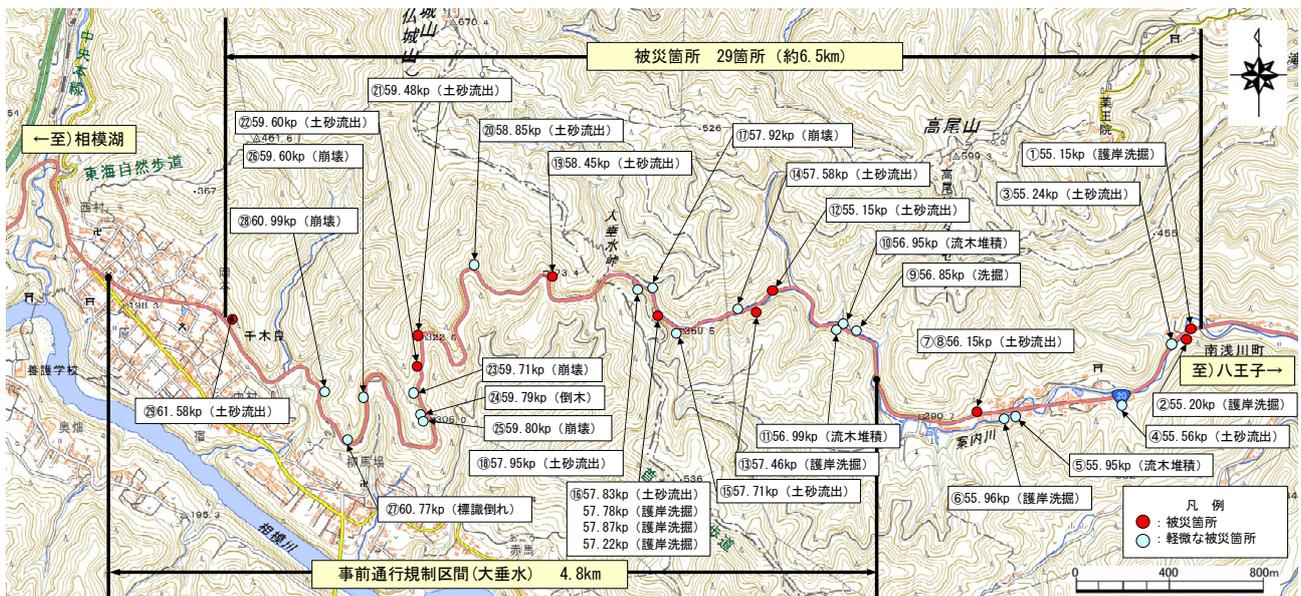
図-5 緊急点検により抽出した被災箇所位置図
