高速道路橋梁の更なる耐震補強設計における 桁衝突の回避対策事例等

近年、緊急路としての機能が求められる高速道路橋梁において、大規模地震に対する落橋・倒壊の対策に加え、路面に大きな段差が生じないよう支承補強や交換等、早期復旧性の確保を目指した対策が加速化している。本業務は、こうした高速道路における橋梁の更なる耐震補強事業の一環として、連続高架橋2橋の耐震補強設計を行ったものである。対象橋梁は、兵庫県南部地震直後の復旧仕様に基づく橋脚柱の耐震補強など多数の補修・補強履歴を有しており、これらの構造的特徴を踏まえ、最適な耐震対策工法を検討した。本稿では特に技術的課題のあったコンクリート橋の「桁衝突の回避」及び「支承取替」に着目した対策事例を報告する。

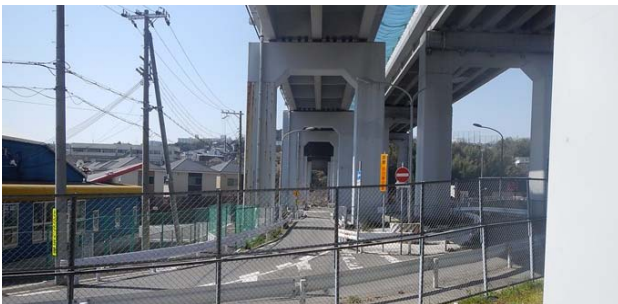
図-2 橋脚周辺状況

鋼板巻立て補強済みの橋脚柱に追加補強 [RC巻立て] を行う場合、鋼板とRC巻立ての境界面にずれが生じ所定の耐力が発揮できない可能性がある他、橋脚が現道と隣接している (図-2) ため、施工時の長期間の通行止めが必要になる等、橋脚柱の直接補強が困難な状況であった。

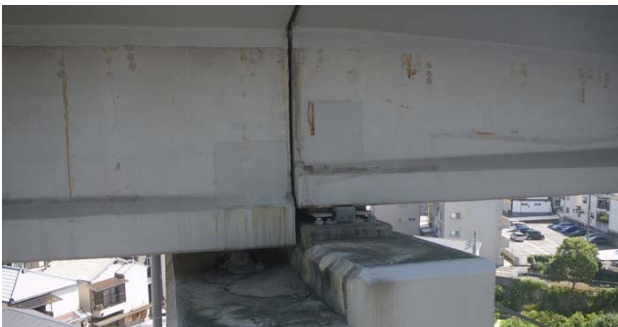
図-3 桁遊間 (かけ違い橋脚部)

当該橋梁は9連のPC単純I桁橋で構成され、隣接する桁同士及び桁と橋台パラペット間の遊間は40mmである (図-3)。それに対し、レベル2地震時における上部工の最大応答変位は200mm程度であり、橋台パラペットと桁の衝突が発生する状況であった。

実挙動再現のため、桁同士、桁とパラペットの衝突を考慮した動的解析を実施した結果、自由振動モデルでは同位相で衝突が生じていない桁同士も玉突きによる衝突発生が確認された。また、橋台部の桁衝突力は30,000kN以上の応答が確認された。衝突バネの設定値により変動するが、相応大きな衝突力が作用すると想定され、衝突回避が必要と考えた。

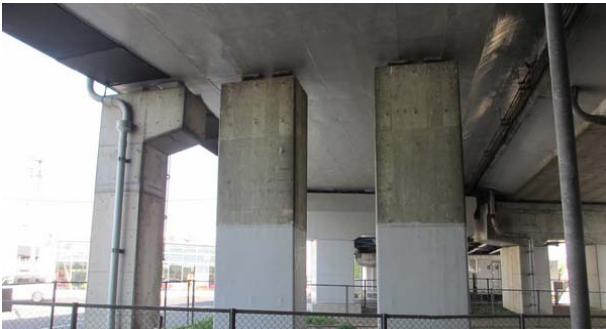
図-11 現橋支承部

当該橋梁の可動橋脚は支承形式が一本ローラー支承であり、支承の逸脱により被災が大きくなる可能性がある。また、多柱式橋脚の1柱に2基の支承が設置されているため、既設支承の支承間距離（直角）が小さく、負反力が生じる箇所がある。

コンクリート橋の支承は上沓がアンカーにより上部構造に埋め込まれているため、既設支承の完全撤去は不可能である。さらに、当該橋梁はRC中空床版橋であるため、橋座面～桁下面の離隔が小さく、新設アンカーの設置は不可となる。
