# 河道内土砂の流下促進を目的としたクリーク掘削及び導流堤の試験施工とその効果検証

黒部川は土砂生産量が多く、出し平ダムと宇奈月ダムにおいて全国でも先駆けて連携排砂を実施している。その下流の音沢地区は川幅が広く土砂が堆積しやすい区間である。そのため、上流からの供給土砂の流下促進を図ることを目的に、平成29年度よりクリーク掘削及び導流堤の試験施工を実施している。本検討では、連携排砂が実施された平成30年7月洪水を対象にモニタリング調査や平面二次元河床変動解析を用いて、試験施工による流況変化及び土砂の流下促進効果を明らかにした。さらに、この結果に基づき導流堤の延伸を提案し、延伸後の出水で、土砂流下促進効果の機能維持及び機能向上の観点から導流堤延伸による有効性を示した。

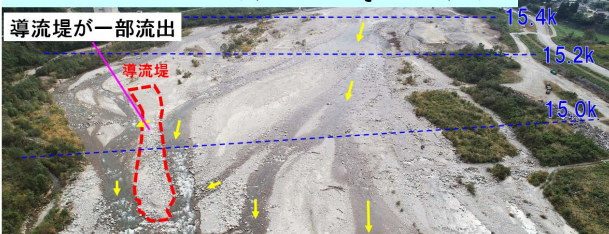
図-4 UAVによる導流堤周辺の河道変化

クリーク掘削及び導流堤の試験施工による洪水初期から自然流下時に至るまでの流況や土砂移動状況を把握するため、表-2に示すモニタリング調査を実施した。図-3に示す平成30年7月洪水前後のクリーク掘削箇所の横断形状変化より、クリーク掘削形状は洪水後も維持されていることが確認できる。また、図-4に示す導流堤周辺のUAV空撮画像より、洪水前後とも主流位置が導流堤に沿って形成されており、洪水時は導流堤により流れを河道中央へ誘導させ、土砂流下促進効果が発揮されていたと推察される。一方で、導流堤は洪水により一部流失が見られ、洪水前から形成されている導流堤前面で直進する流れと導流堤背後の流れの影響により、流失したと考えられる。

H30年5月25日撮影 (7/5出水前  $Q=139\text{m}^3/\text{s}$ )

H30年11月5日撮影 (7/5出水後  $Q=35\text{m}^3/\text{s}$ )

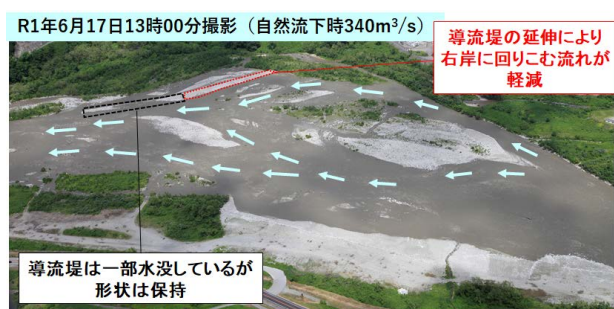
図-9 導流堤付近のUAV空撮画像 (R1.6洪水中)

令和元年6月洪水における自然流下時の導流堤付近のUAV空撮画像を図-9に示す。導流堤の延伸により、右岸側の背後に回り込む流れが軽減されており、主流が導流堤前面の形状に沿って流下していることが確認できる。平成29年度に施工した下流区間の導流堤の中央部は一部水没しているが、図-8の洪水後の導流堤形状をみると、形状は保持されていることが確認できる。これらのことから、導流堤の延伸より、洪水時の導流堤形状が保持され、自然流下時に

において流れを河道中央へ集める効果を発揮し、土砂の流下促進に寄与したと言える。
