UAVの2機体同時飛行による 大規模崩壊地の調査・点検手法の高度化

おおもりたいが あらきよしのり かわいめぐみ くがまさはる のうじまゆうか
大盛泰我¹・荒木義則¹・河井恵美¹・久家政治¹・能島佑佳¹

¹中電技術コンサルタント(株) (〒734-8510 広島県広島市南区出汐二丁目3番30号)

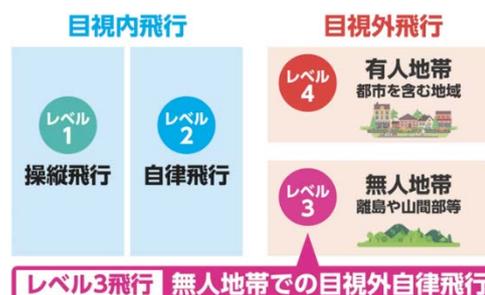
図-1 UAVの飛行レベル

これまでにも、河道閉塞箇所において緊急調査が行われた4地区（赤谷，長殿，栗平，熊野）を対象に、地上，または防災ヘリによる監視の代替手段として、自律飛行によるUAV調査の試行実験が行われ、その有用性が確認されている²⁾。しかしながら、現地は急峻な地形で見通しが悪く電波通信環境も悪いため、安全な場所から長距離・広範囲の調査・点検を行うことが困難であった。この課題を解決するために、図-1に示すレベル3飛行（目視外補助者無し飛行）により、UAVを2機体（撮影用・電波中継用）同時飛行させることで、安全な場所から長距離・広範囲の調査・点検を行う現地実証を行った。レベル3飛行を行うことで、危険な場所に監視員等の補助

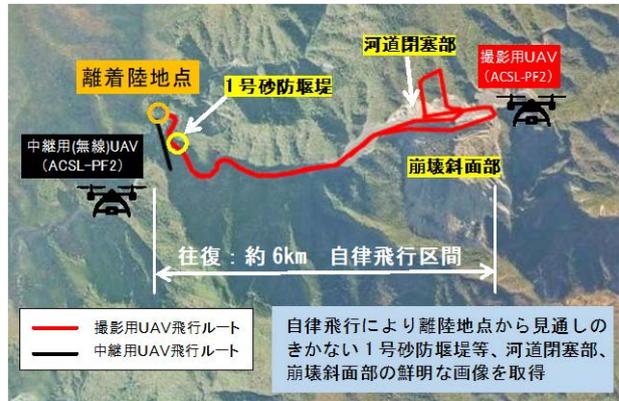
図-4 2機体同時飛行による飛行ルート

した場合であっても車でのアクセスが可能な安全な地点（河道閉塞箇所から下流側2km）とし、2機体（撮影用、中継用）の操縦者と補助者（地上局システム：機体制御情報・画像情報等の監視者）を配置した。2機体同時飛行による飛行ルートを図-4に、使用機体の諸元と電波中継の概念図を図-5に示す。

飛行計画は、撮影用機体と中継用機体のそれぞれの役割に応じた計画を立案した。撮影用機体では、動画、静止画を撮影しながら往復約6kmの自律飛行を行った。地区全体の土砂移動や崩壊地の状況を調査するため、対地高度149mで動画撮影及び静止画撮影を行った。また、砂防施設（1号砂防堰堤）の点検のため、対地高度100mで静止画撮影を行った。

離着陸地点は、左右岸が急峻な狭窄地形であることから、操縦者が撮影用機体を直ぐに目視できなくなるため、中継用機体を同時に飛行させ、撮影用機体と直接見通しが取れる高度（離着陸地点からの対地高度300m）まで機体を上昇させる計画とした。地上局・中継機・撮影機が相互に見通しできる位置に最適配置することで、撮影機の機体制御情報（位置、姿勢等）及び撮影映像を離着陸地点の地上局まで伝送した。

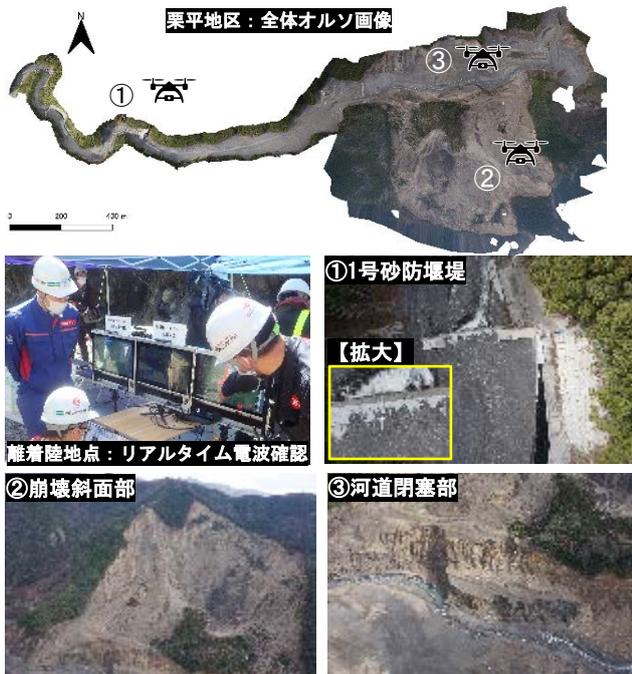
図-6 2機体同時飛行による現地状況確認結果

撮影データの解析では、オーバーラップ率85%以上で連続して撮影した静止画（208枚）を使って、SfM (Structure from Motion) 解析により栗平地区全体のオルソ画像（図-6）と3次元モデルを作成した。解析ソフトには、Metashapeを用いて、解析時

間は約2時間であった。図-6のオルソ画像より、地区全体の土砂流出状況を詳細に確認することができた。また、図-7に示す砂防堰堤の3次元モデルは、モデル上で視点場を自由に設定することができるため、危険な場所に立ち入り調査を行わなくても砂防堰堤の洗堀や摩耗による変状を確認することができた。しかしながら、3次元モデルは静止画像に比べてテクスチャーが荒くなるため、ひび割れ等の細かな変状の確認には不向きであったが、施設全体を視覚的にわかりやすく俯瞰することができるため、外観損傷の把握には適していることが確認できた。

UAVの2機体同時飛行による自律飛行では、1回のフライトによる飛行時間は約15分、飛行距離は約6kmであった。飛行中の2機体の機体制御情報や撮影用の機体の映像情報は、通信強度が弱くなることなく電波中継され、地上局のモニター画面でリアルタイムに確認することができた。撮影した動画からは、土砂の流出状況、1号砂防堰堤の状況（異常なし）や河道閉塞部、崩壊斜面部の異常の有無を把握することができた。また、撮影した静止画データは、高精細画像（2,000万画素）であるため、拡大表示することで砂防堰堤の水通し天端の状況等を詳細に確認することができた。以上より、急峻な地形で電波状況が悪く、立ち入り作業に危険を伴う箇所においても、UAVを2機体同時に飛行させ電波中継を行うことで、安全かつ迅速に大規模崩壊地や砂防施設の状況を把握することが可能となり、本手法は大規模土砂災害や出水後の調査・点検に有効な手段であることを確認した。

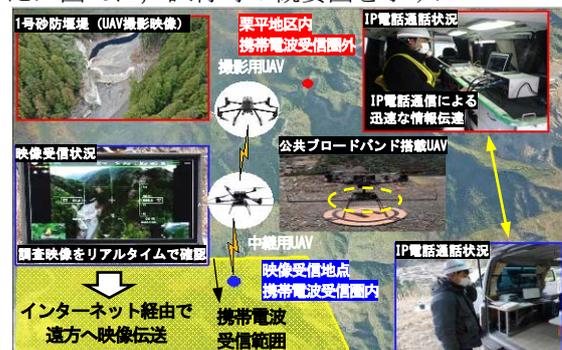
図-8 公共BB搭載UAVによる映像情報の自動伝送

UAVで撮影した映像をより遠くまで自動伝送させるために、公共BB（ブロードバンド）をUAVに搭載し、上空電波中継を行うことで、リアルタイムで遠方まで調査・点検情報を伝達させる取り組みを試行³⁾した。図-8に、試行時の概要図を示す。

公共BBを使った災害時の情報伝達手段は、現在、国土交通省のTEC調査において公共BBを利用する環境整備が実装されており、公共BBをUAVに搭載することで通信可能範囲が広がる等、携帯電波圏外での利用において、この技術を応用することで、より迅速かつ効率的な災害調査が期待できる。

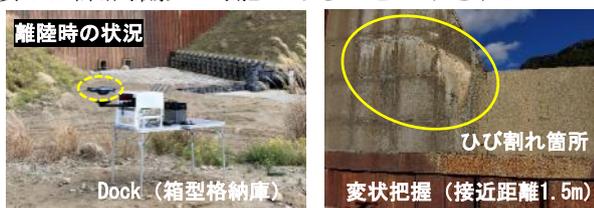
図-9 全自動飛行による砂防施設の点検の例

障害物を回避しながら機体を構造物に近接させることができるVisual SLAM技術が搭載されたUAVを用いて、機体がDock（箱型格納庫）から自動で飛び出して撮影を行い、自動で収納される操縦者なしの完全自律飛行による砂防堰堤の点検⁴⁾を行った。図-9に点検時の状況や変状を把握した結果を示す。その結果、Visual SLAM技術を用いることで、安全で近接した詳細撮影が可能であることが示された。

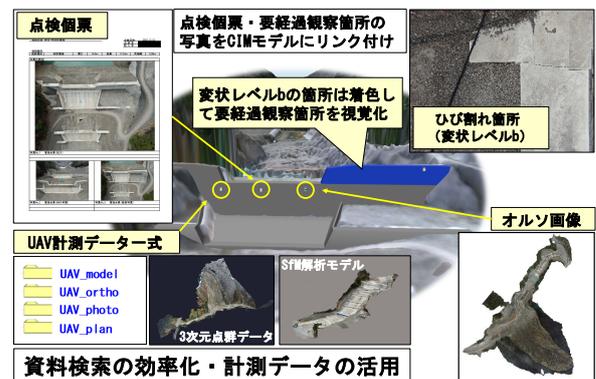
図-11 UAVを活用した維持管理CIMモデルの例

UAVによる調査・点検の結果及び得られた3次元点群データや3次元モデル、オルソ画像を維持管理に活用するために、CIMモデルとの連携方法について提案⁵⁾した。図-11より、UAVを活用した維持管理CIMモデルは、UAV計測データや点検個票とのリンク付けを行うことで、3次元モデルを用いた変状箇所等を確認を踏まえた点検計画の立案や既存資料の検索等の効率化が期待できる。また、点検結果より変状レベルb（要経過観察箇所）と判断した箇所は、CIMモデルの部材（袖部）を着色して表示し、損傷箇所の写真をリンクさせることで点検結果を視覚的にわかりやすくした。このようにUAV点検データとCIMモデルを連携して、点検データを一元管理すれば、維持管理の効率化につながる事が期待できる。
