# 商業地域における事故危険区間の道路空間再編検討

<sup>1</sup>開発技建株式会社（〒950-0914 新潟県新潟市中央区紫竹山7-13-16）

本検討は、商業地域において信号交差点が近接・連続する国道の事故危険区間を対象に事故対策の視点から道路空間再編を検討したものである。

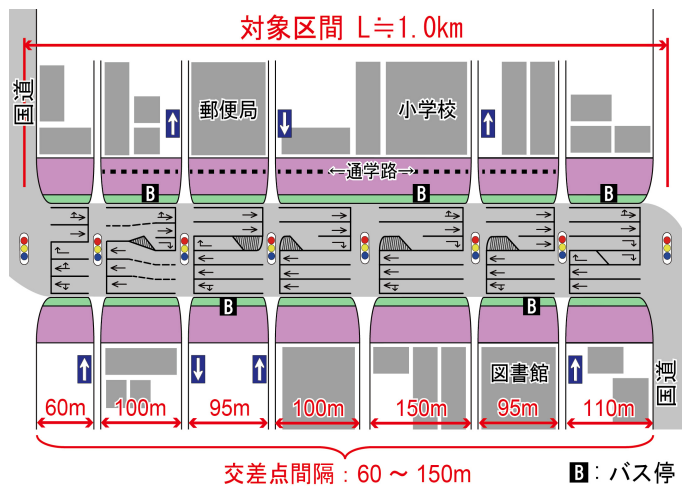
図-1 対象地域の道路構造・沿道状況等

道路構造は車線数5車線（上り3車線＋下り2車線）、両側に自歩道が整備されている。沿道には商業施設、郵便局・図書館等の公共施設、小学校等の教育施設が立地しており、小学生や高齢者等多様な属性の歩行者・自転車が国道を通行している。

信号交差点は8箇所（交差点間隔は60～150m）、バス停は5箇所設置されており、交差点右左折交通やバス停車・発車、沿道乗り入れ車両等により複雑

な車両挙動が発生している区間である。

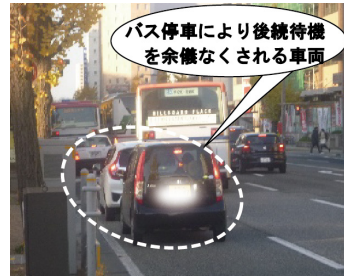
図-2 バス停車の影響

追突事故は、単路部と交差点部で発生しており、単路部の発生要因は停車中のバスを回避する一般車両の急な車線変更、交差点部の発生要因は左折車両の急な減速・停止と考察した。単路部の追突事故発生要因は、沿道乗り入れ車両による減速・停止や荷さばき車両停車による減速・停止、車線変更も想定されたが、現地確認等の結果、朝夕ピーク時間帯における沿道乗り入れ車両や荷さばき車両はほとんど確認されず、大きな事故発生要因とは考えにくいため棄却した。

着目事故	事故発生要因	対策方針
単路部での追突事故・危険挙動	<ul style="list-style-type: none"> <li>バス停留所構造であるため、バス停車中は後続車両が減速・停止となる。</li> <li>乗降時間が長く、<u>停車中のバスを回避する車両の急な車線変更に伴い追突事故や危険挙動が発生。</u>（図-2）</li> </ul>	<u>バス停車による通行障害を解消</u>
交差点部での追突事故・危険挙動	<ul style="list-style-type: none"> <li>交差道路は一方通行規制が多く左折可能な交差点が限られているため、<u>左折交通が集中し多い。</u></li> <li>従道路の幅員が狭く隅切りが狭小であるため、<u>左折車両は大きく速度低下する傾向にある。交差点手前での左折車両の急な減速・停止に伴う追突事故や危険挙動が発生。</u></li> </ul>	<u>左折車両と後続直進車両の空間分離</u>
自歩道での自転車対歩行者事故	<ul style="list-style-type: none"> <li>路肩幅員が狭小であること、バス停車中は自転車が後方待機を余儀なくされることから<u>自転車の99%は自歩道を走行。</u></li> <li><u>歩行者は非常に多く小学生は2~3人並んで通行。</u></li> <li>自歩道を走行する<u>自転車は高い速度で歩行者の合間を縫って走行しており、すれ違い時の歩行者との接触や衝突事故が発生。</u>（図-3）</li> </ul>	<u>自転車・歩行者の通行空間分離</u>

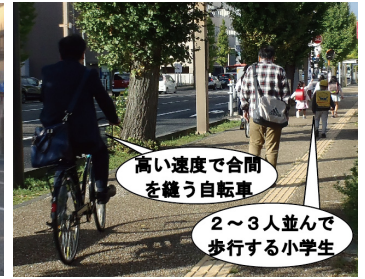
図-3 自歩道の状況

自歩道内での自転車対歩行者事故は、自転車と歩行者の錯綜と考察した。

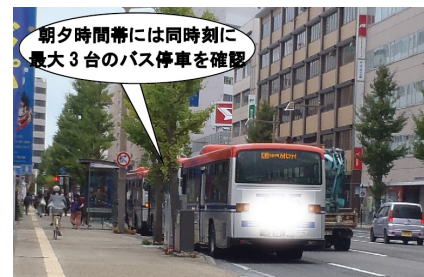
図-4 朝夕時間帯のバス停車状況

バス停車帯構造検討にあたり、対象区間を通行するバス台数、停車状況を調査した結果、朝夕時間帯でのバス本数が非常に多く、ほぼ同時刻に最大3台のバス停車が確認された（図-4）。

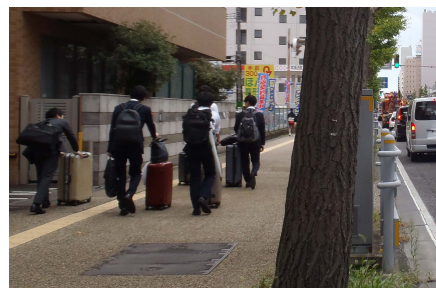
図-8 大きな荷物を持つ歩行者

歩行者は自転車に比べ約2倍の利用者があり歩行者の特性が多様であるため、まずは歩行者の通行に必要な幅員を検討した。道路構造令に規定される幅員の根拠となる基本的な寸法では、歩行者1人当たりの占有幅は0.75m(0.5m+側方余裕0.25m)となっているが、歩道幅員の決定方法に関する実証的研究<sup>1)</sup>によると大きな荷物を持った場合の占有幅は0.85~0.95mと示されている。また、シニアカーやベビーカーの占有幅は1.0m(0.7m+側方余裕0.3m)である。

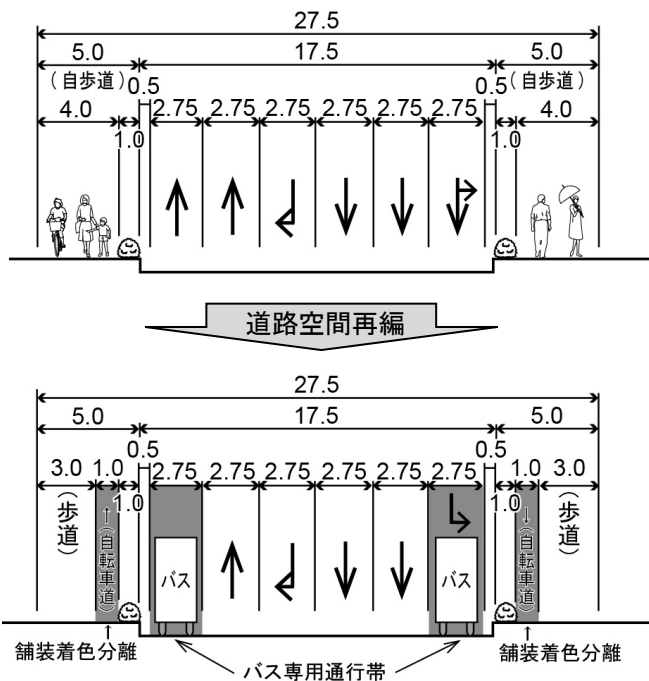
図-9 道路空間再編計画 断面図

対象地域の歩行者特性、気象に留意すると歩行者1人当たりの占有幅は1.0mが妥当と判断した。歩行者の並列状況は、調査結果を踏まえ3人と設定し、歩道幅員は3mと設定した(占有幅1.0m×3人)。

自転車走行空間は1mとなるが、道路構造令の解説と運用等による基本的な寸法では、自転車1台当たりの占有幅は1.0m(0.6m+側方余裕0.4m)である。

自転車と歩行者の空間分離方法は、地域内の自転車通行帯整備状況の色彩に合わせ、自転車道を水色着色とし、視覚的な分離を図る。加えて、雨の日のスリップ対策として、滑り止め舗装とすることで走行安全性に留意する計画とした。

以上を踏まえ、車道部は外側1車線をバス専用通行帯として、自歩道部は自転車道と歩道を空間分離することで、道路空間の再編計画を立案した。

外側1車線をバス専用通行帯として道路空間を再編することで、単路部及び交差点部において走行安全性に留意した事故対策を立案した。
