# 電磁波レーダーを用いた橋梁床版コンクリートの定量的な診断技術

**Key Words** : 床版コンクリートの内部診断, 電磁波レーダー, 診断画像の数値化, 非破壊検査, 低コスト, 省力化

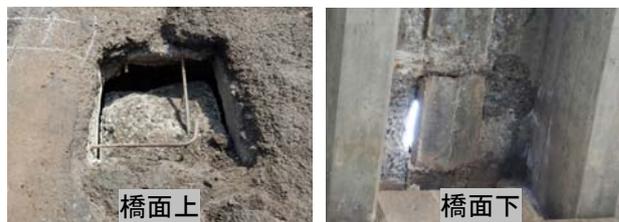
図-1 床版の抜け落ち事例

現在国内の橋長2m以上の道路橋は約70万橋あり、そのうち約40%が建設後50年以上を経過している<sup>3)</sup>。建設年度別では昭和30年~50年にかけて建設された橋梁数が多く、2032年の10年後には50年以上経過した橋梁数の比率が70%になると予測されており、老朽化が進んでいる。また老朽化に伴う損傷・劣化事例数も近年、大幅に増加し、調査・補修に要するコスト・時間・人員も増加傾向にあり、大きな課題となっている。特に道路橋の床版コンクリートは、交通荷重を直接受ける部材であり、他の部材に比べ、その損傷・劣化事例が多く報告されている(図-1、図-2)。このような情勢の中で、橋梁の床版に着目した維持管理手法のうち、本稿では、低コスト・短時間・省人数で定量的な劣

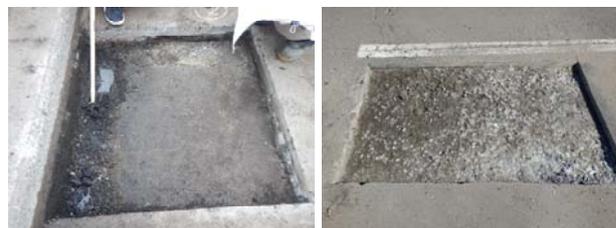
図-2 床版上面の砂利化事例

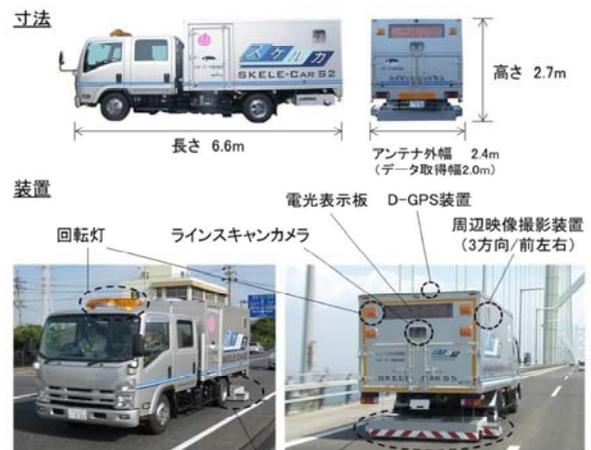
計測車に地中レーダー装置を搭載し、床版内部に送信された電磁波の反射応答を捉えてデータ取得を行う。また計測車両の走行位置確認のためのGPS路面・周辺状況写真を撮影する装置も搭載している。移動装置と計測装置は一体構造となっており、取得した電磁波レーダーのデータおよび位置情報、撮影映像は車載されているPCに記録される。

電磁波レーダー

図-7 計測機器

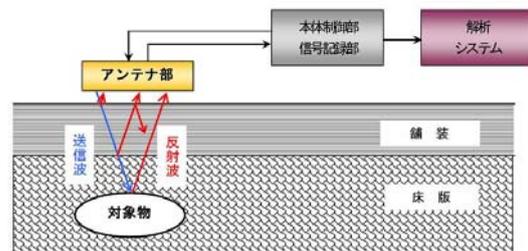
電磁波レーダーによる計測原理は、地中に送信された電磁波が電気的特性（誘電率  $\epsilon_r$  および導電率  $\sigma$  など）の異なる物質（埋設物や空洞）の境界で反射波が生じる。本計測はこの反射波の性質を利用したものである。

図-8 計測原理

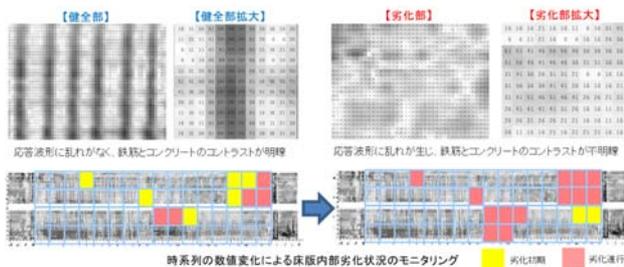
図-9に示すように床版劣化を数値で表すことにより、専門技術者以外でも客観的に床版コンクリートの健全性を判定できる。また、橋梁定期点検の床版下面の点検結果と重ね合わせることで、床版の損傷判定区分の精度が向上する。床版内部の経年的なモニタリングにより、劣化の進行を把握できるため、橋梁補修工事の優先順位付けに有効となる。

図-9 床版劣化の数値化事例

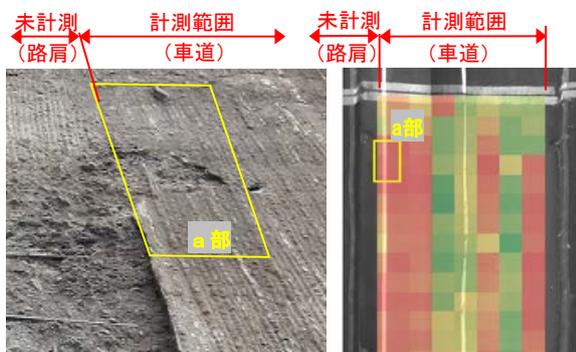
経年50年以上のPCポステンT桁のA橋において、舗装開削写真(図-10)と電磁波レーダー計測による床版劣化の数値化した平面図(図-11)を比較検証した。

図-10 舗装開削状況

図-11 数値化事例

片側交互通行規制の下、舗装の開削を実施した。今回、調査車両で調査ができなかった路肩の床版上面では、滞水・凍害が原因と思われる砂利化が見られた。図-10のa部では砂利化・鉄筋露出が見られ、その他の部分は全体的に”うき”が見られた。

車道部は全体的に床版劣化を示す数値が低く出ており、健全ではないことを表している。特に図-11に示すa部に着目すると、劣化を示す数値が低く出ており(赤色で表現)車道部の中でも劣化が著しいことが分かる。

舗装開削後の状況写真の図-10のa部の砂利化部と、床版の劣化を数値で示した図-11のa部において、概ね整合があると判断できる。

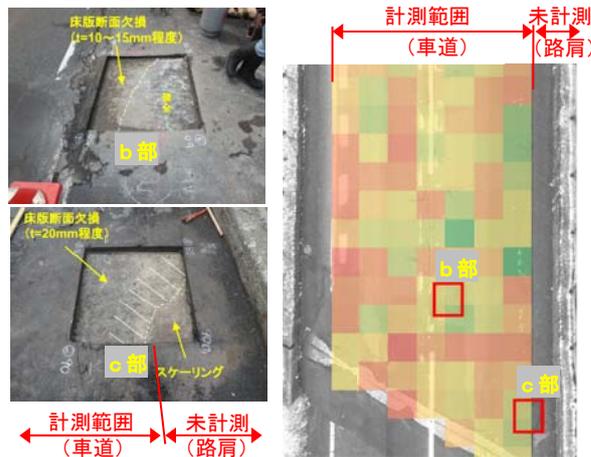
経年50年以上のPCポステンT桁のB橋において、舗装開削写真(図-12)と電磁波レーダー計測による床版劣化の数値化した平面図(図-13)を比較検証した。

図-12 舗装開削状況

図-13 数値化事例

片側交互通行規制の下、舗装の開削を実施した。図-12に示す道路センター付近(b部)ではd=10~15mm程度の砂利化、路肩付近(c部)においてはd=20mm程度の断面欠損、スケールが見られた。

車道部は全体的に床版劣化が見られない。b部、c部においては、健全である傾向を示している。

舗装開削後の状況写真である図-12と、床版の劣化を数値で示した図-13を照合した結果、整合性は低いと判断できる。グリッドの大きさは1m×1mとしており、数値化したグリッドの位置と舗装開削位置でずれが生じたことにより、ジャスト位置での対比ができなかったことが原因と考えられる。

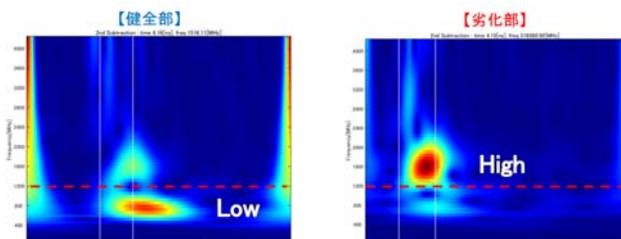
電磁波の反射応答波形から、時間一周波数分析を実施し、その分析形状等から床版の劣化グレードを3段階に分類する。分類別に具体的な補修工法等の選定が可能になり、補修計画・設計の精度向上が期待できる。

図-15 周波数分析事例

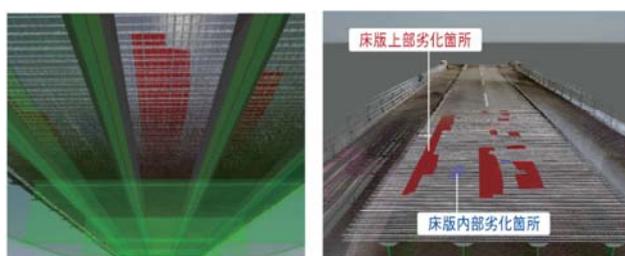
別途、測量作業で取得した点群データを活用することで、劣化分析結果の三次元モデル化が可能となる。橋梁全体を三次元モデル化することにより、設計図面などの資料を見ることはなく、劣化箇所を直観的に把握することができる。また、橋梁毎の諸元・取得した床版の電磁波レーダーの数値解析をデータベース化し、主桁・支承・地覆などその他の点検結果と重ね合わせることで、点検データの一元管理が可能となる。図-16に本技術で解析した床版コンクリートの劣化図と、別途点群データより取得した3D図を重ね合わせた図を示す。

図-16 三次元データベース化事例

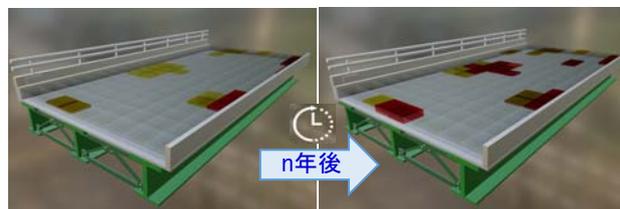
床版の平面および深さ方向のグリッド分割に劣化を示す数値を紐付けし、データを記録する。さらに、時間経過によるグリッド値の変化の記録、劣化度のしきい値の設定により、補修箇所の優先順位を抽出する4D化が可能となり、省力化、時間・コストの削減が可能となる。

図-17 4D分析事例
