# 鋼橋のIoTデバイスを活用した 健全性モニタリング手法の開発

橋梁の健全性の評価方法は、橋梁定期点検要領等に表示される外観目視や打音・触診による点検結果をもとに専門技術者が診断するものが主であり、定量的・客観的データを取得することにより健全性を評価する手法については明確に規定された指針類は示されていない。このような背景の中、大規模橋梁については各種センサーを活用した健全性のモニタリング手法が検討・適用されてきた。しかし、小規模橋梁へ大規模橋梁のパッケージを転用する場合は多額の費用が生じるため、センサーを活用した健全性モニタリングは乗り越えるべき障壁が多いのが現状である。本稿では、比較的安価な加速度センサー、IoTカメラ、赤外線センサーを設置し、これらをパッケージ化したシステムとして、主桁のたわみを可視化するモニタリングシステムを構築した。これを供用中の橋梁に実証フィールドとして適用し、構造物の維持管理に資する健全性の評価手法としての有用性を検証した。

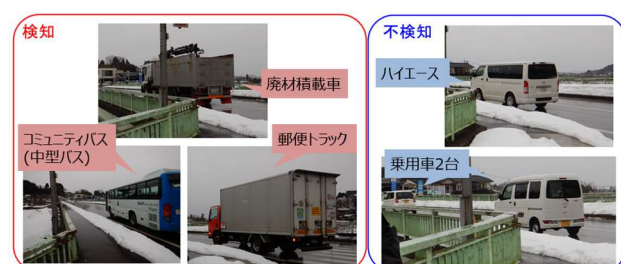
写真-1 大型車センサーの検知、不検知事例

現地にて、通行車両と検知データを突き合せた結果、車高2m以上の車両を確実に検知し、2m未満は検知しないことを確認した（写真-1）。

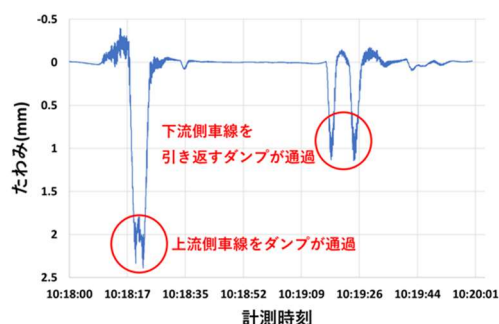
図-5 加速度から計算たわみの波形（動的載荷）

加速度から計算したたわみの実測たわみとの比較を表-5に示す。いずれのケースにおいても、実測たわみに良く近似している。動的1および静的の計算たわみの波形を図-5、図-6に示す。なお、静的載荷試験では、2台のダンプの載荷位置への進入から退出までが約50秒、そのうち約21秒間停止と、加速度変化が微小である時間が長いため、システム中のたわみ計算プログラムに修正を加えて別途、計算した。

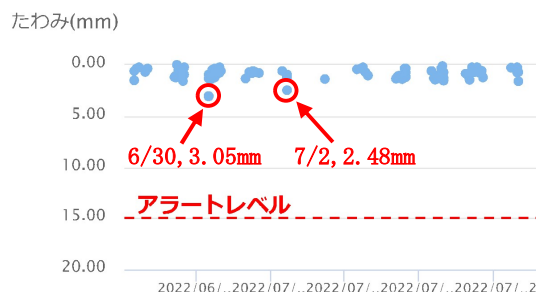
図-7 たわみ履歴（ビューワ画面）の例

システムのビューワに常時表示されるたわみの履歴の例を図-7に示す。6月30日に3.05mm、7月2日に2.48mmと20tダンプ2台連行時（動的1、動的2）のたわみを上回るたわみが発生していることがわかる。
