# 立入困難区域における UAV 可搬型 リアルタイム雨量観測デバイスの開発

本論文では、雨量観測デバイスの開発を取り上げることとし、UAV での運搬・設置が可能で経済性に優れた観測装置の選定と、現場への設置、観測精度の確保、連続的な観測・通信の確保のために検証と改良を重ねた過程を示し、最後には今後に向けての課題と展望に触れる。

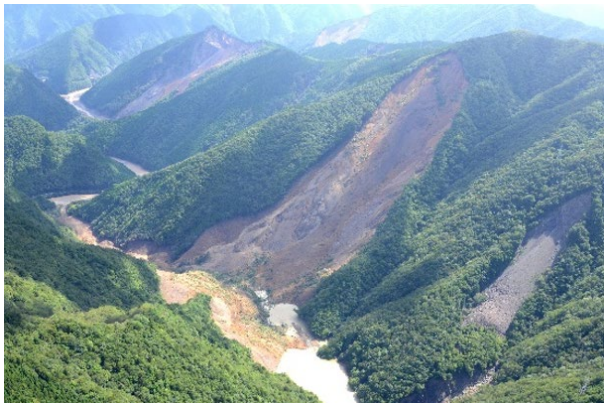
写真-1 2011年紀伊半島大水害で発生した大規模な河道閉塞（国際航業（株）・（株）パスコ共同撮影）

河道閉塞は大雨や大地震によって斜面が大規模に崩れ、崩壊土砂が河川の水の流れをせき止める現象である(写真-1)。日が経つと閉塞部の上流側で水位が上昇し河岸が水没するほか、水位上昇とともに閉塞部を河川水が越流するなどして、閉塞した土砂を決壊させる。その結果、下流部に大洪水や泥流が及び、大きな被害を引き起こす。

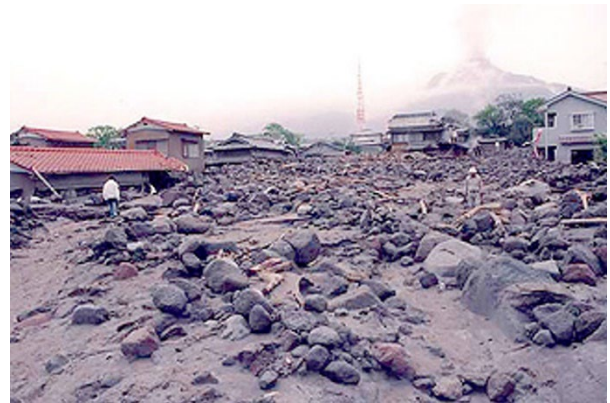
写真-2 雲仙普賢岳の噴火に伴い頻発した土石流による被害の状況（参考文献1より）

一方、火山噴火によって火山灰が降り積もると、山林の保水能力を妨げ、少しの雨でも土石流が頻発し、火山灰と共に地山の土石や樹木を押し流して、破壊的な被害をもたらす<sup>1)</sup> (写真-2)。

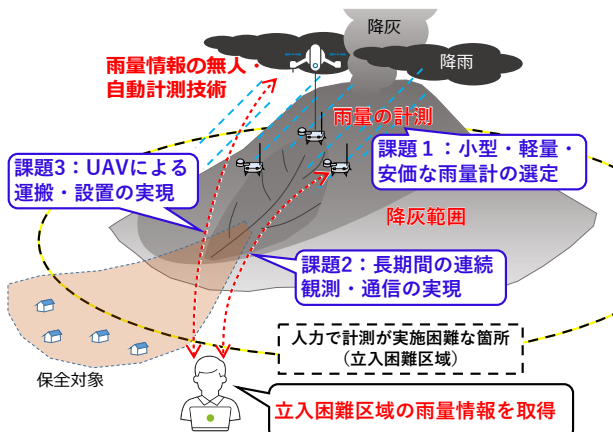
図-1 活用手順と課題 (例：降灰後の土石流)

以上より、開発上の課題は次のとおり設定した。また、図-1には、その関係を例示する。

- ・課題1：小型・軽量・安価な雨量計の選定
- ・課題2：長期間の連続観測・通信の実現
- ・課題3：UAVによる運搬・設置の実現

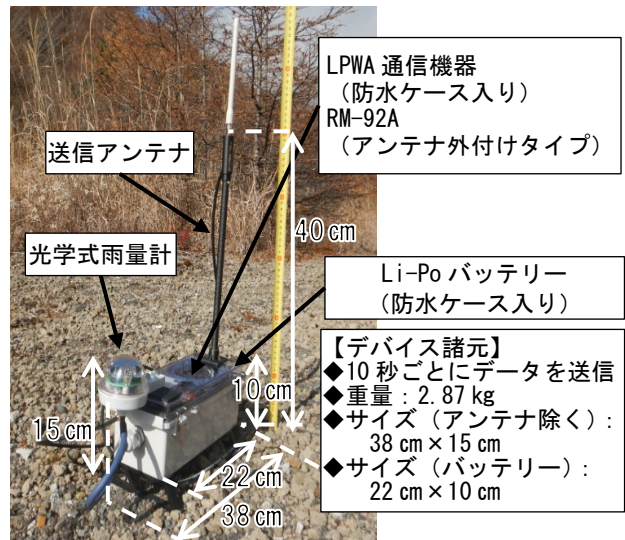
図-4 雨量観測デバイスの構成

前項より RG-15 が利用可能であることを確認したため、デバイスを試作した(図-4)。このデバイスの長期間継続的な観測・通信を実現するため、電力には Li-Po バッテリーを使用した。これにより、観測・通信を同時に実施しても 40 日程度は継続してデータ取得・送付が可能となる。また、通信機器については、省電力で広域通信が可能な LPWA 通信機器 (RFLINK 社製の通信モジュール) を使用した。なお、過年度に簡易的な通信試験を実施し、送信アンテナの高さは地上から 40cm 離すことで通信が安定することを確認したため、開発したデバイスは送信アンテナの高さを 40cm 確保した。

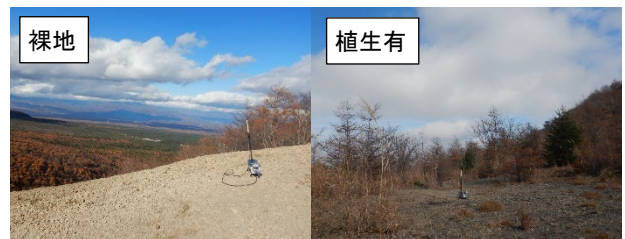
図-5 送信機の設置状況

試作したデバイスを小浅間山山頂に設置し、RG-15 に雨滴を想定した水滴を付けることで通信試験を行った。なお、デバイスを設置する環境による通信状況の変化を検証するため、小浅間山山頂で植生がない場所(裸地)と植生がある場所から送信した(図-5)。あわせて、受信アンテナの高さや送受信機の距離による通信可否を検証するため、受信機はデバイスから約 1 km~4 km の距離を確保し、受信アンテナの高さは 150cm, 200cm, 300cm, 400cm の 4 種類を組み合わせて通信試験を実施した(図-6)。

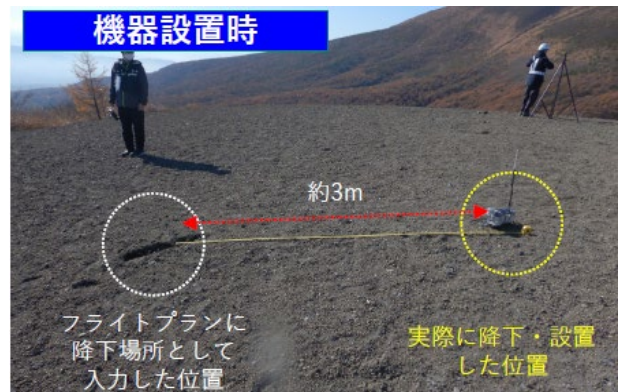
図-8 機器設置時の状況

UAVの自律飛行による運搬・設置が可能であることを確認した。なお、単独測位により取得した位置座標から約3mずれたが、デバイスを設置することができた(図-8)。設置位置がずれた理由としては、位置座標を単独測位で取得したことと、UAVの位置座標のずれが考えられる。ただし、半径3m程度の範囲を設置位置として指定することで問題なく活用
