# 豪雨災害におけるBIM/CIMモデルを活用した 道路災害復旧支援

東北地方整備局山形河川国道事務所が管轄する国道113号では、令和4年8月3日の豪雨により道路盛土の崩壊、道路脇自然斜面の表層崩壊等が同時多発的に発生し、8月3日（水）～8月5日（金）の間、一部区間で全面通行止めとなった。その後、8月5日（金）からは片側交互通行での交通解放に移行したものの、当該路線は新潟県と山形県を結ぶ重要物流道路であり、例年12月頃には降雪が始まる豪雪地帯であるため、迅速な復旧計画（交通帯2車線確保）および施工計画の立案が求められた。本稿ではBIM/CIMモデルを活用した道路災害復旧支援の成果と今後の展望について紹介する。

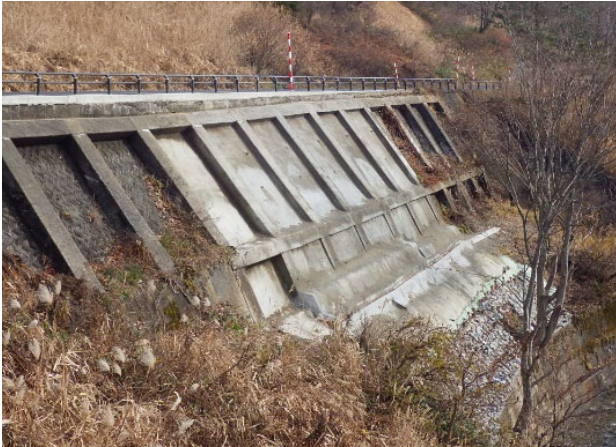
写真-1 被災前現地状況 (山形河川国道事務所提供資料)

多数被災した中で最も大規模な被災箇所となったのは、沢埋め盛土のような地形を示す箇所(写真-1)で発生した道路盛土の崩壊である。

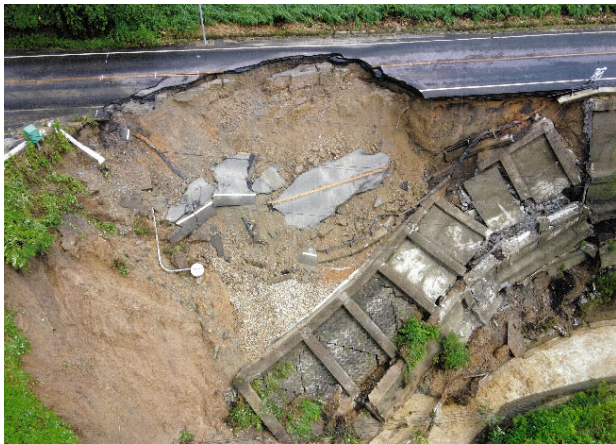
写真-2 被災状況 (山形河川国道事務所提供資料)

当該区間の盛土法面は、法枠および地山補強鉄筋等で法面对策が施された状態であったが、災害発生時は、国道センターラインから盛土脚部に位置する河川護岸を巻き込む形で崩壊が発生し、上り線側が完全に消失した状態となった。(写真-2)

崩壊発生後は、下り線側への崩壊拡大を防止し、国道の通行止めを解除(片側交互通行規制への移行)するために、応急対応として崩壊面に耐候性大型土のう設置が行われた。しかし、法面の脚部は被災の影響でスペースが狭く、急勾配斜面上に耐候性大型土のうを設置する必要があるため、早急な復旧計画立案および施工が必要な状況下にあった。(写真-3, 4)

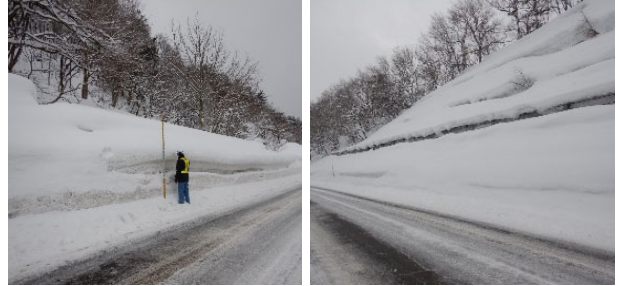
写真-5 国道113号 冬季積雪状況

当該区間は例年12月には降雪が観測される地域であり、2m以上の積雪が観測<sup>1)</sup>される豪雪地帯である。(写真-5)

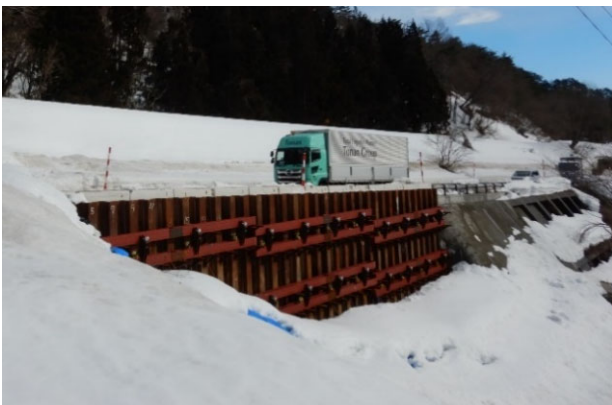
写真-7 対策工事 施工完了

復旧計画立案後、9月上旬から対策工事に着手し、降雪前の12月上旬に無事施工(交通帯2車線解放)が完了した。(写真-7)
