スマトラ沖地震によるスリランカ国 ゴール港の津波被害

Tsunami disaster in Galle Port in Sri Lanka caused by Major Earthquake off the Coast of Sumatra

(スリランカ ゴール)

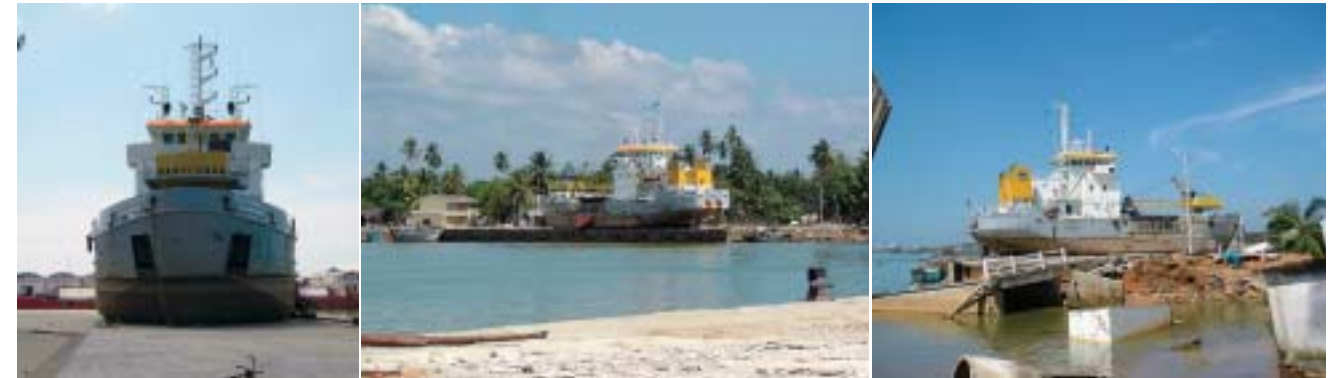
- 係留されていた200トン(DWT)級のしゅんせつ船が岸壁上へ打ち上げられ鎮座している(写真1)。
- 手前の岸壁上では打ち上げられたと思われる木材等が見られる(写真2)。
- しゅんせつ船が打ち上げられた岸壁背後が大きく被災し、コンテナ等が水没している(写真3)。
- 転覆した漁船が浮かんでいる。また、岸壁上に漁船

■写真1—岸壁上へ打ち上げられた200トン(DWT)級のしゅんせつ船(正面)
■写真2—手前の岸壁上へ打ち上げられた木材

■写真3—しゅんせつ船が打ち上げられた岸壁の背後

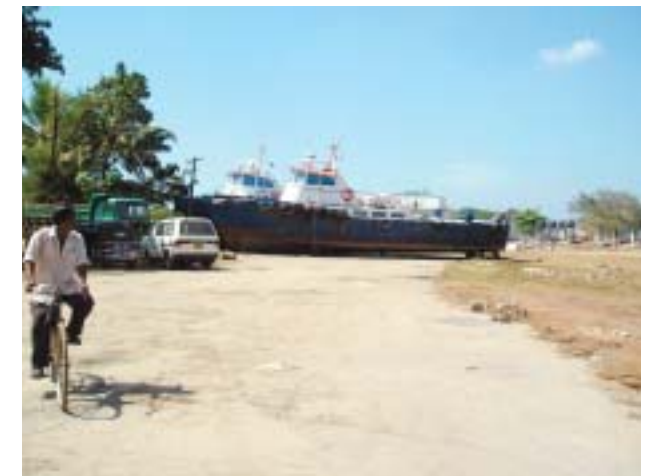
が二つに割れ打ち上げられている(写真4)。
● 2隻のサプライボートが並んだ状態で約50m陸側まで打ち上げられている(写真5)。
このように、津波が構造物や付帯施設等に甚大な被害を与えていることがわかる。ただし、南北の石積み防波堤では被災は見られなかった(写真6)。

■写真5—陸側に約50m打ち上げられた2隻のサプライボート

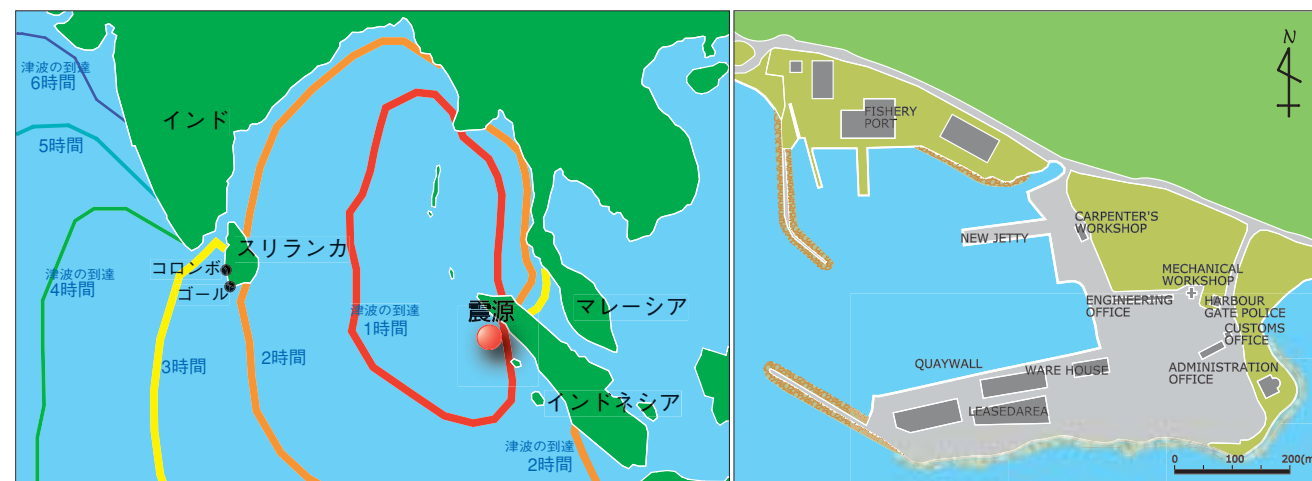
■図1—震源と津波の到達時間

■図2—ゴール港の平面図

津波は発生後約2時間でゴール港へ到達し、実際のゴール港周辺の津波浸水高さは7m程度であった。また、SLPA (Sri Lanka Ports Authority) の現地職員の証言によると、津波襲来の前に、港の中だけでなく防波堤(水深約10m)の外側まで海水が引いたとのことであった。

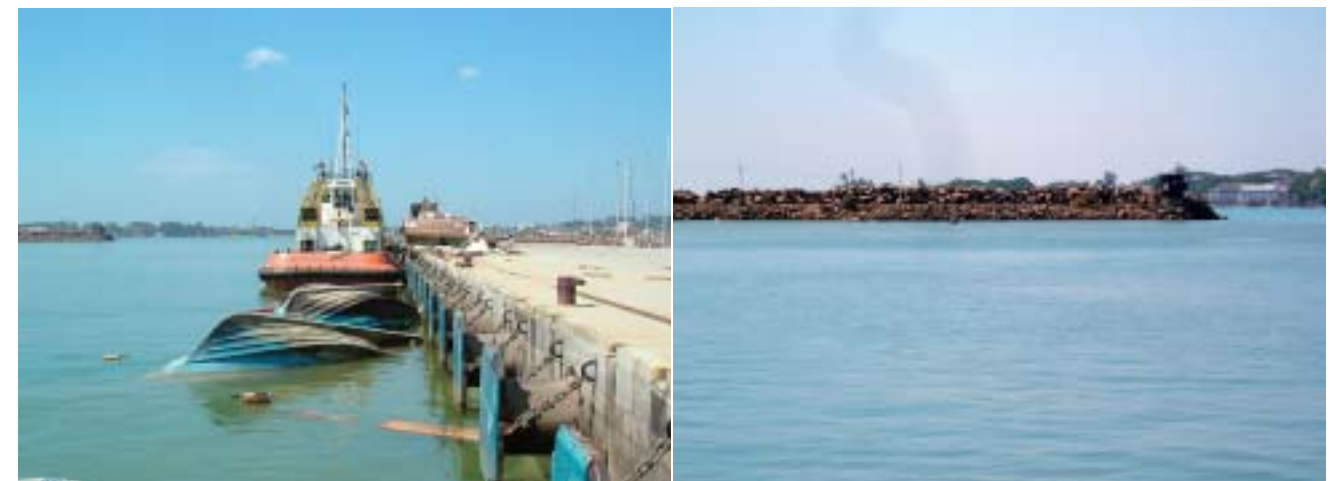
■写真4—転覆した漁船と港内タッグボート(津波襲来時は出船を案内して、港外に出ていて難を逃れた)
■写真6—津波による被害がなかった石積み防波堤(南側)
