あの頃の風景

東海道編 第3回

交通の要を地すべりから守る 由比

日本工営株式会社 中央研究所 総合技術開発部
藤澤久子 FUJISAWA Hisako

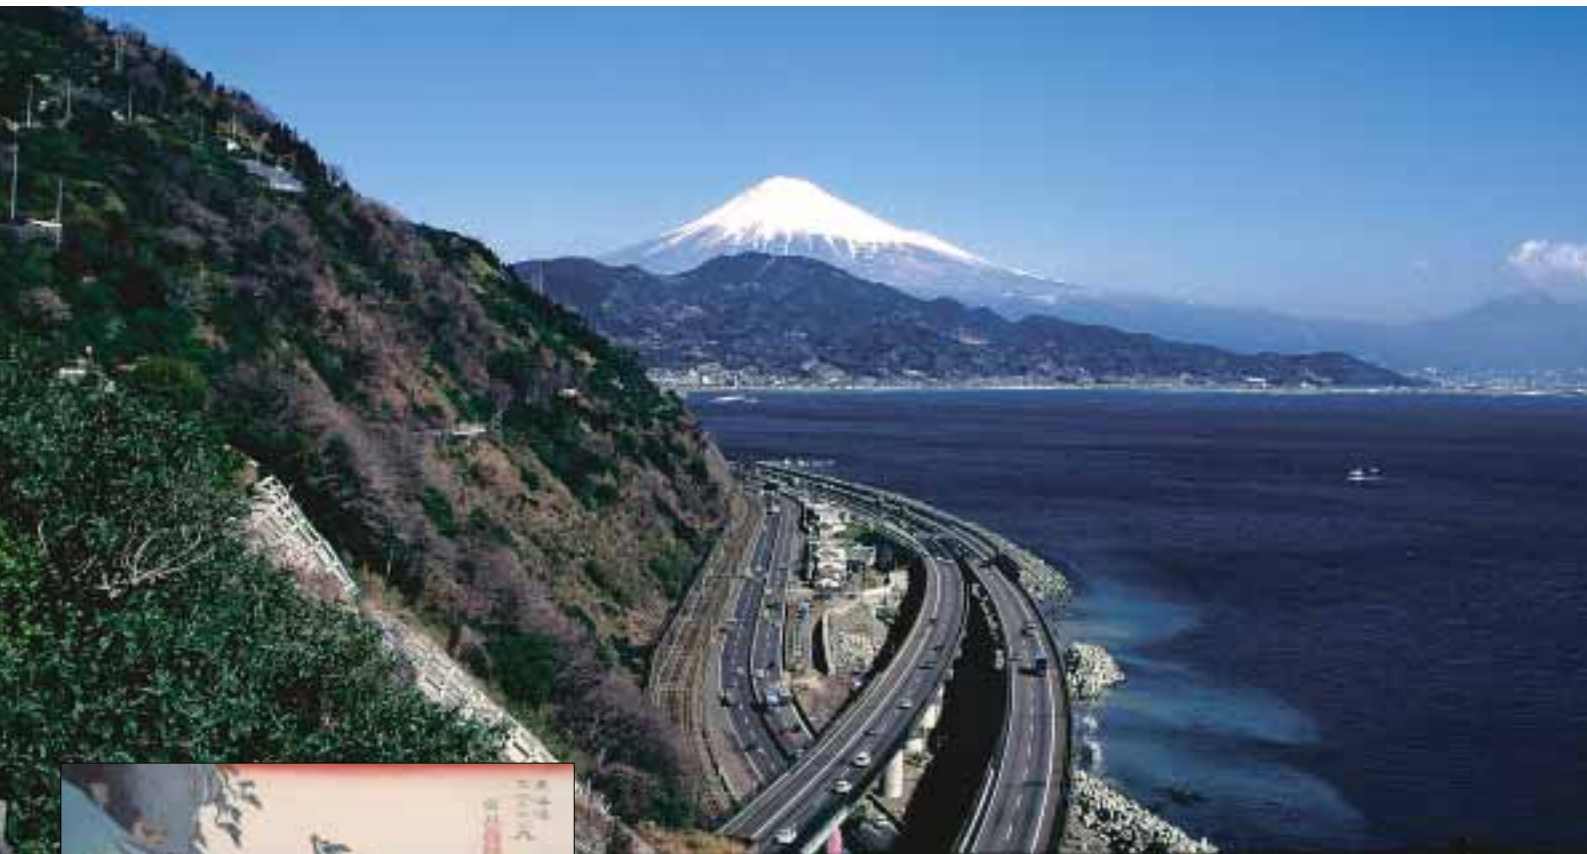
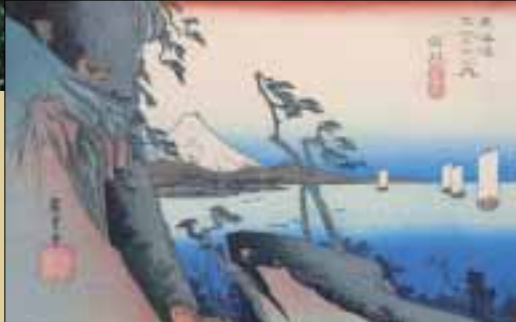
■図1、写真1
現在の薩埵峠。右から東名高速道路、国道1号、東海道本線が併走している。図は歌川広重「東海道五十三次之内由井・薩埵嶺」。富士を望む美しい景色は今も昔も変わらない

由比町全体の地形を見ると、平坦地は海岸沿いに僅かに見られる程度で、大部分は丘陵や山地に覆われている。町の西端の浜石岳から興津川山地を結ぶ稜線の南東斜面は、中腹より上は傾斜角が45度以上、それより下方は5~10度のなだらかな斜面であり、典型的な地すべり地形を呈している。この僅かな平坦地に集落が密集し、東名高速道路、国道1号、東海道本線、県道が平行して走っており、さらに山地を貫くように東海道新幹線が通っている。まさにわが国の大動脈密集地帯であり、地すべりや災害によりこの大動脈が分断されることは、交通の大混乱を招き、地域住民だけでなく、社会全体に及ぼす影響が甚大であることは想像に難くない。

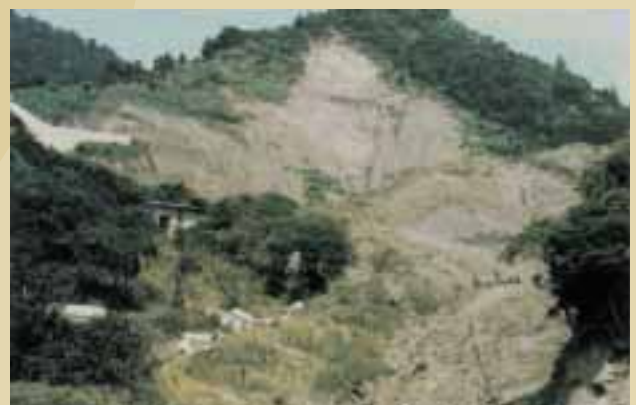
■写真2、3—濁り沢地区の地すべり
上は昭和49年、地すべり直後の写真。台風8号の影響による集中豪雨で、由比町地内各地に山地崩壊地すべり、土石流が発生。後に七夕豪雨と名づけられた。左は昭和58年、排土工、土留工など施工後の様子

戦後の災害の中でも昭和23、36、49年に発生した地すべりは、特に規模が大きく、国の直轄事業として地すべり防止事業をスタートさせる起因となった。第1次から第5次の変更計画を経て、平成17年度からは国土交通省富士砂防事務所に

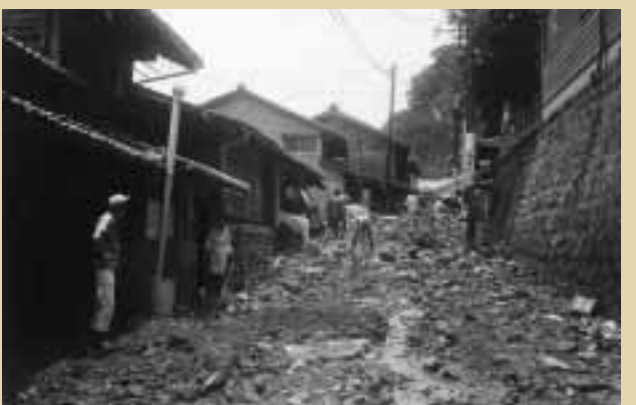
■写真4、5—由比町寺尾
上は昭和49年、七夕豪雨後の町の様子。土砂で道路が埋まっている。24時間雨量は508mmを観測し、静岡気象台創設以来の雨量を記録した。この災害により、政府は8月10日国土庁に「由比地区地すべり対策連絡会」を設置、第3次国営地すべり防止事業の始まりであった。右は現在の町の様子

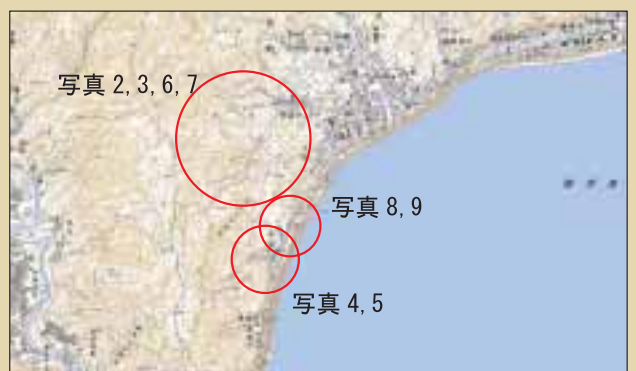
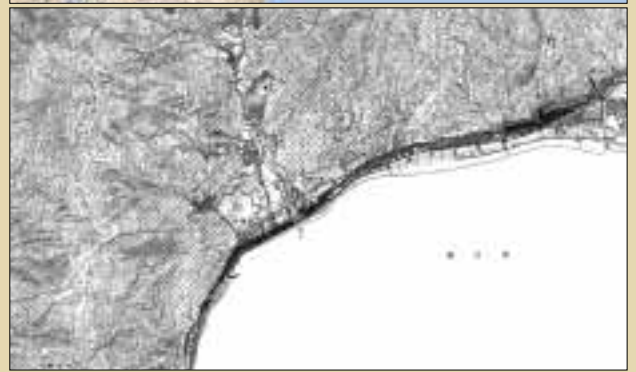
■図2—国土地理院発行の2万5千分の1地形図(吉原・蒲原)
上は現在(H17)の地形図で、海岸沿いに走る2本の太い線が東名高速道路と国道1号である。下は昭和35年頃、高速道路、国道1号もなく、東海道新幹線もない。黒く見えるのは住宅地である

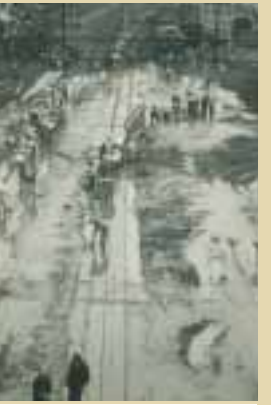
■写真8、9—由比駅付近
上は昭和36年頃の写真。土砂で線路が埋まり、総出で排土作業をしている。住民約400名に避難命令が出され、自衛隊300名以上が出動した。下は現在の線路の様子
