## ハノイ市排水環境改善事業第1期

日本工営株式会社  
コンサルタント海外事業本部/都市環境部

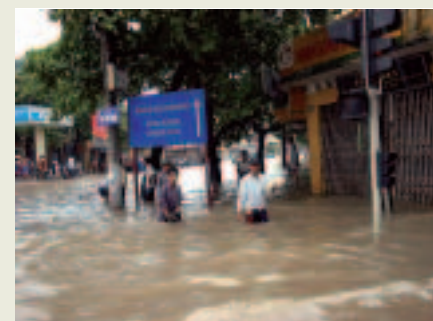
■写真1—ハノイ市の洪水の様子(2001年8月)

ベトナム社会主義共和国の首都ハノイ市はその地勢、都市の発展、歴史的な経緯から、既存の下水排水設備は老朽化し流下能力が不足しています。市街地では写真1に示すような洪水、浸水被害に毎年のように悩まされています。また下水流入による湖沼等の水質悪化は深刻な環境問題となっています。一方、ハノイ市では将来に向けての都市計画が随時進行中であり、これら排水環境の改善は近代的な都市を目指すハノイ市にとって一日も早く解決しなければならない問題として位置付けられています。

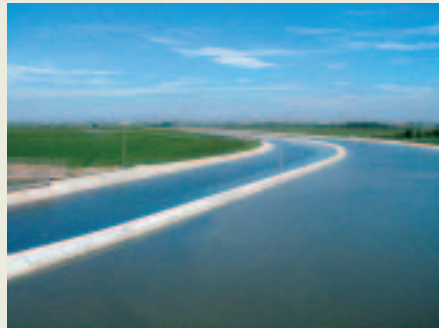
■写真2ーポンプ場向う開水路

ます。写真2はポンプ場へ向かう開水路を示します。左側の水路はハノイ市を流れる主要河川と繋がり、右側の水路は調整池と結ばれています。写真3と4はポンプ場の前景と内部の様子です。ポンプは処理能力3m<sup>3</sup>/sが5基と5m<sup>3</sup>/sが6基で構成されます。

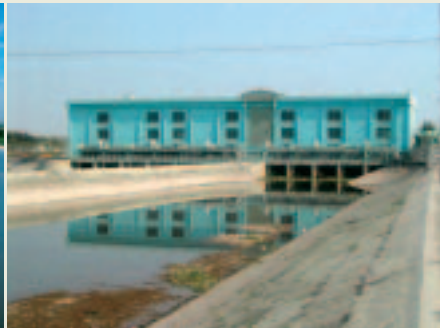
■写真3ーポンプ場前景

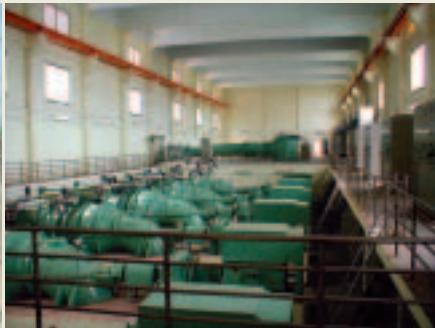
■写真4ーポンプ室

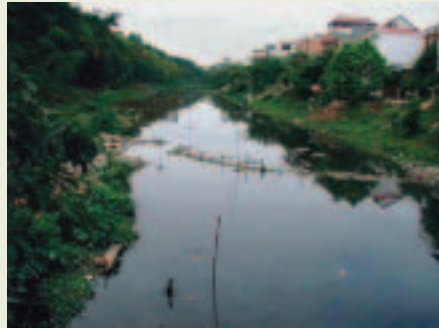
■写真5、6ートリック川改修工事前後の様子

市内を流れる主要5河川が対象となりました。総延長は約32kmです。河床掘削工事、石張り護岸工事とともに橋梁、カルバート、管理用道路などの工事を実施しました。河川改修工事の前後の様子を写真5、6に示します。工事は土嚢、木杭、竹杭を用いた仮設工で河川の一部を締切り、ドライな状態にした後に人力で実施されました。河床より汚泥を除去し、護岸

の一部には石張り(河床から洪水時に想定される高水位まで)と芝張り(高水位から路肩まで)を設置しました。

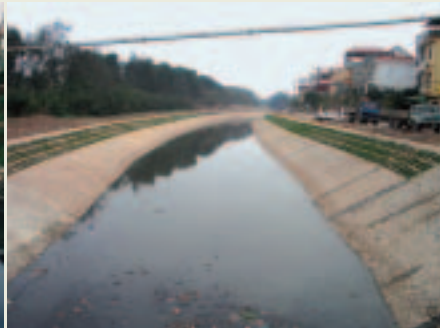
■写真9、10ーティエンコン湖改修工事前後の様子

市内にある6箇所の湖が対象となりました。湖床掘削工事、石張り護岸工事、遊歩道工事等を実施し

た。水門を設置することで、洪水時には約62万m<sup>3</sup>の貯水機能を持たせることができます。写真9、10は工事前後の湖の様子です。護岸に遊歩道を設けることで市民に憩いの場を提供することができました。建設後、湖周辺は公園として整備されています。

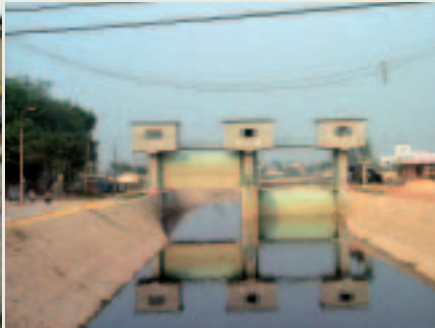
■写真7ータンリエット水門

洪水制御のために主要な河川と水路に、7箇所の水門を設置しました。写真7は建設した中で最も大きい水門です。

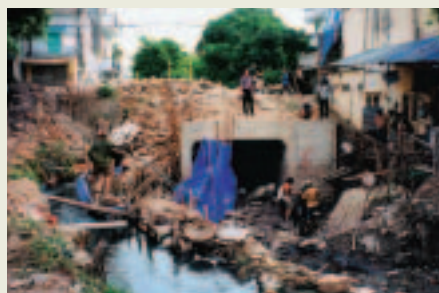
■写真8ーカルバート建設工事の様子

市内を流れる水路の中で、特に洪水時の排水を阻害する既設橋梁10箇所を撤去し、カルバートを新設しました。写真8はまさに街中の土木を象徴しています。

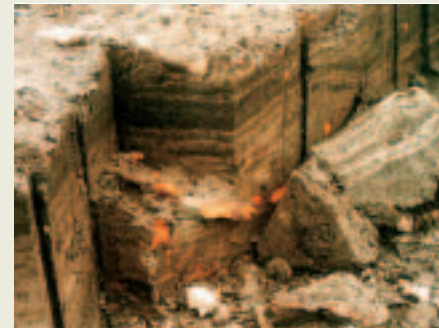
■写真11ー有機質土

事業の東南部に位置するイエンソー地域は軟弱地盤が分布していました。特に地表面より5m以深には、写真11に示すような木片や根などが介在した有機質土が約5m厚で堆積していました。有機物含有量は14~50%で、自然含水比は30~140%を有し、N値は2以下を示しました。有機質土の圧縮特性を図2に示しますが、圧縮性、膨張性ともに高いことが分かります。イエンソー地域にはポンプ場や調整池など洪水制御のための重要な構造物が建設されましたが、この有機質土のために写真12に示すような斜面の安定や地盤の沈下などの技術的な問題に度々遭遇し、工事は難航しました。

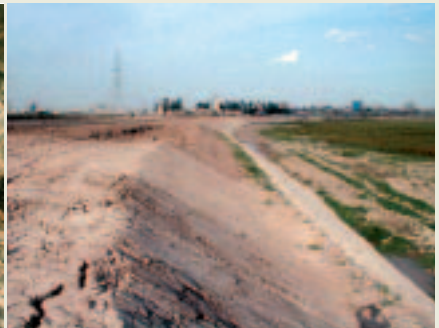
■写真12ー調整池掘削工事中に発生したすべり
