京浜急行電鉄本線、空港線連続立体交差プロジェクトの概要

井口光雄

株式会社復建エンジニアリング
事業本部/技術部長

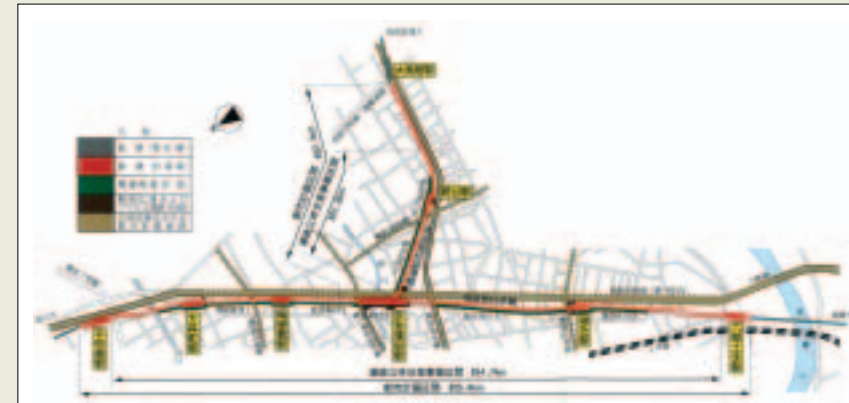
■図1—平面概略図

事業区域は図1～3に示すように京急蒲田駅を中心とした連続立体交差事業である。立体交差化されること

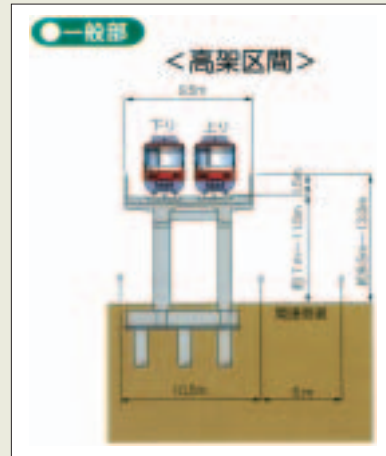
■図5—一般的な高架橋の断面

一般的な高架橋の断面図を図5に、京急蒲田駅の断面図を図6に示す。高架橋の構築には、図7の工法区分に示すように「仮線工法」と「直接高架工法」を用いて行う。仮線工法は、関連側道等の用地を利用して線路を仮移設し、空いた鉄道用地に高架橋を構築した後、仮移設した線路を新高架橋に移す工法である。一方、直接高架工法は、営業線の真上にまたぐ形で「直接高架施工機」と呼ばれる特製大型移動式クレーン車を用い、ステップ毎に移動させなが

駅舎は特殊な構造ではないが、主として鉄骨構造でバチ型をしているため立体解析が必要となった。一般部は、交差道路及び新たな用地取得が困難な狭隘地域であることから直接高架工法が必要となる。一般部は、主としてRC構造であるが、一部CFT(コンクリート充填鋼管)柱も用いられている。標準的な鉄道高架構造物として比較検討を行った結果、交差道路の間隔や鉄道平面線形等を考慮して3径間とし、1径間は10mを標準とした。

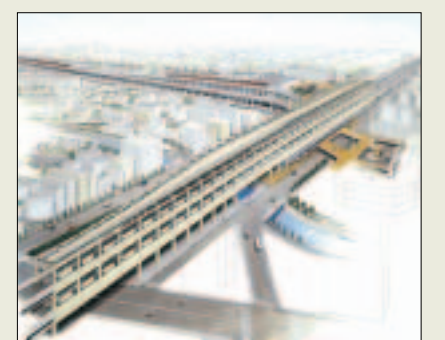
■図10—蒲田駅付近の完成イメージ

図10に蒲田駅付近の完成イメージを示す。もし、京浜急行空港線を利用する際には、車窓からこのプロジェクトの進捗を見守っていただきたい。
