巨礫堆積帯における 道路構造物設計・施工

国際航業株式会社
防災事業本部/道路計画部/構造防災グループ/主任

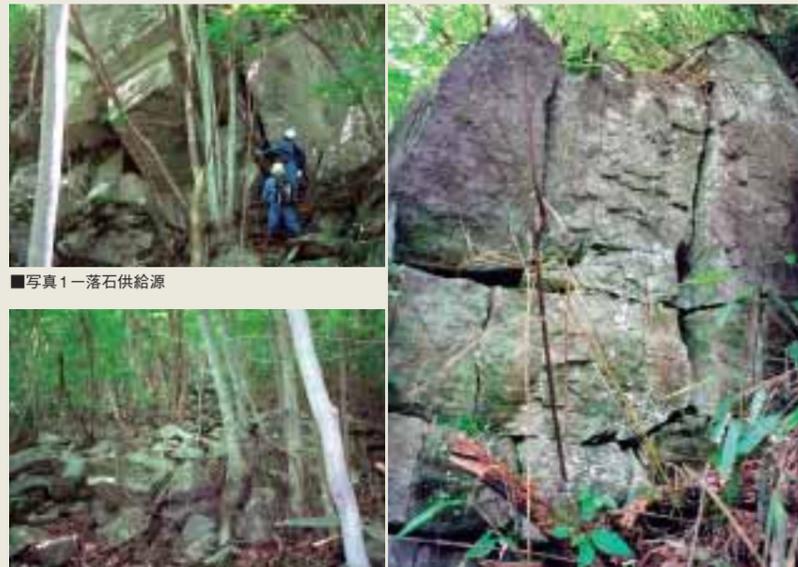
■写真1—落石供給源

■写真2—崖錐堆積物の状況

■写真3—浮石状況

当該箇所は、工事用道路の予定ルートとして数度にわたり地質調査、ルート検討が行われてきたが、大規模落石発生源や巨礫混じりの崖錐帯が広域に分布し、斜面や道路構造物の安定確保が困難であったことから、事業実現が危ぶまれる状況となっていた。現地の状況を写真1～3および地質平面図に示す。

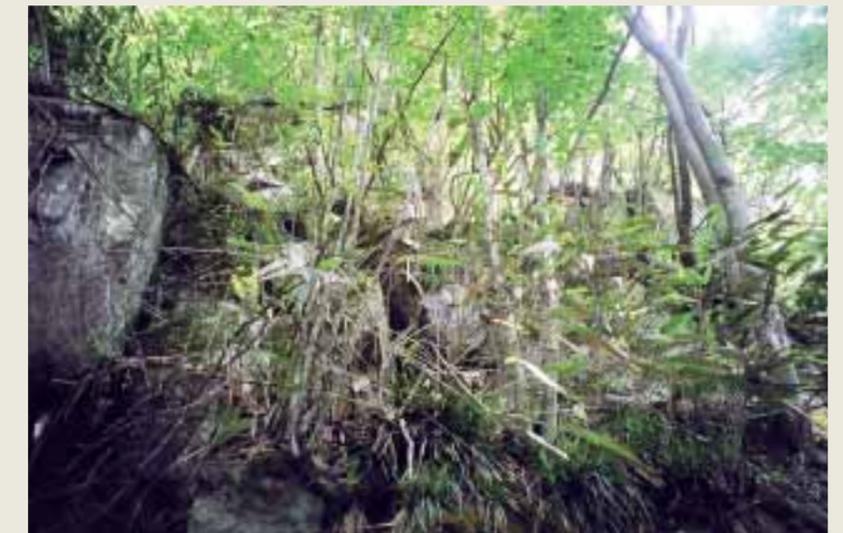
■写真4—植生や土砂に覆われた転石の状況

写真4に示すように、植生や土砂に覆われていると転石間の空隙は確認できないが、法面清掃を行うと雨水流下に伴う土砂流出や転石間の空隙が視認できる(写真5)。ボーリングコアの状態から数10cmの空隙の存在は予想していたが、実際には想定以上に転石間の空隙が大きく、斜面上に振動・衝撃や荷重を

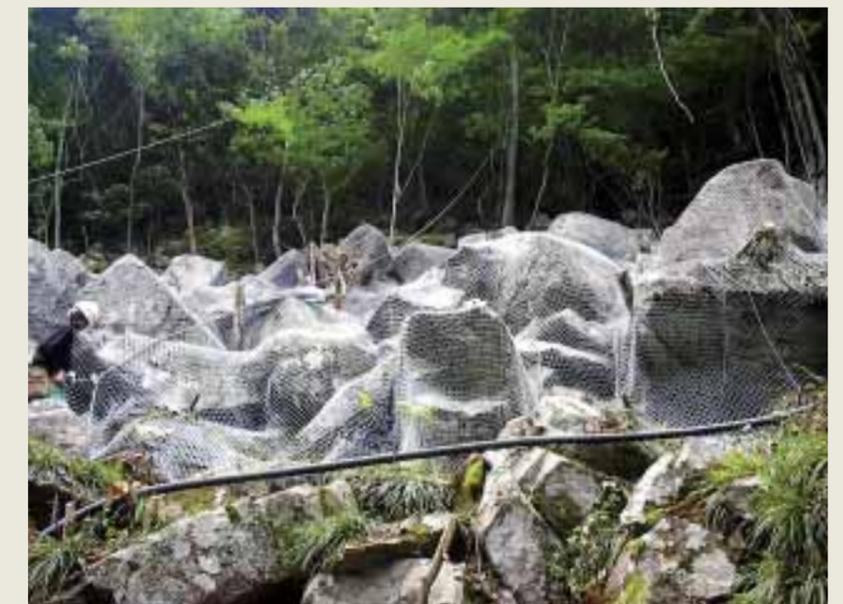
■写真5—法面清掃後の転石状況

用させると、転石が移動して斜面全体が不安定化すると判断された。そのため道路構造物施工前に、転石間の空隙を確実に充填する必要がある。充填方法と充填材選定が課題となった。

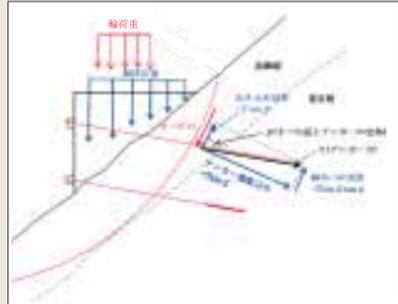
■図2—アンカーによる安定化方法

不安定な崖錐層の安定化対策としては、杭工法とアンカー工法が考えられたが、杭工法は硬質な巨礫の存在により、大口径削孔が困難かつ危険であると判断されたことから、小口径削孔で振動・衝撃が少ないアンカー工法を採用した。

時に不安定な転石を移動させる可能性があることから、転石間の確実な空隙充填と、荷重に耐える材料強度 ($Q=300\text{kN/m}^2$) が必要となった。

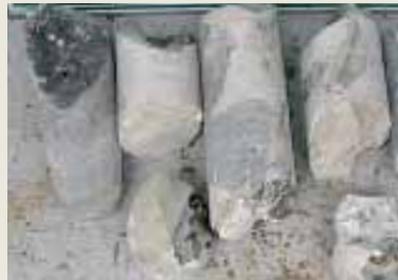
■写真6—充填確認状況

- d) 図4に示すように、斜面下部(赤色部)あるいは端部(青色部)にゲルタイムを調整した特殊材(可塑状グラウト材)を先行注入し、必要範囲以外への材料漏れを防ぐ。
- e) 試験施工によって、1孔当たりの注入量管理値を決定するとともに、コアボーリングによる充填確認(写真6)を行う。

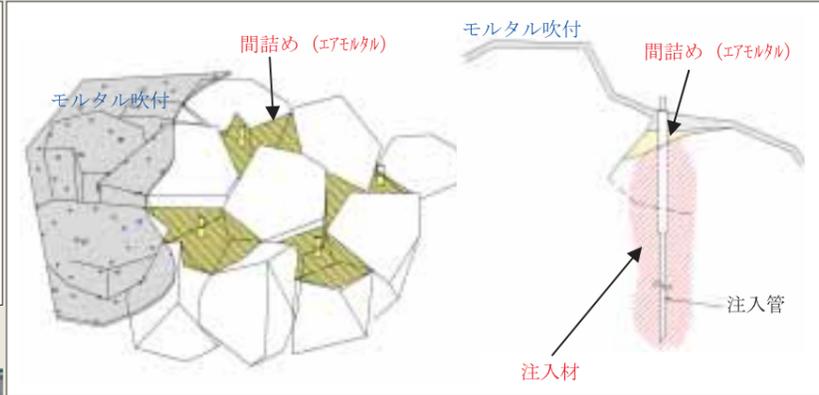
■図3—充填工概要図

- a) 地表から確認できる大きな空隙については、安価な材料(図3:エアモルタル)を用いて間詰めを行う。
- b) モルタル吹付 ($t=5\text{cm}$) を行い、充填材の地表への流出や圧力漏れを防ぐ。
- c) ボーリングマシン削孔 ($\phi 90\text{mm}$) で転石層の底部より注入を行

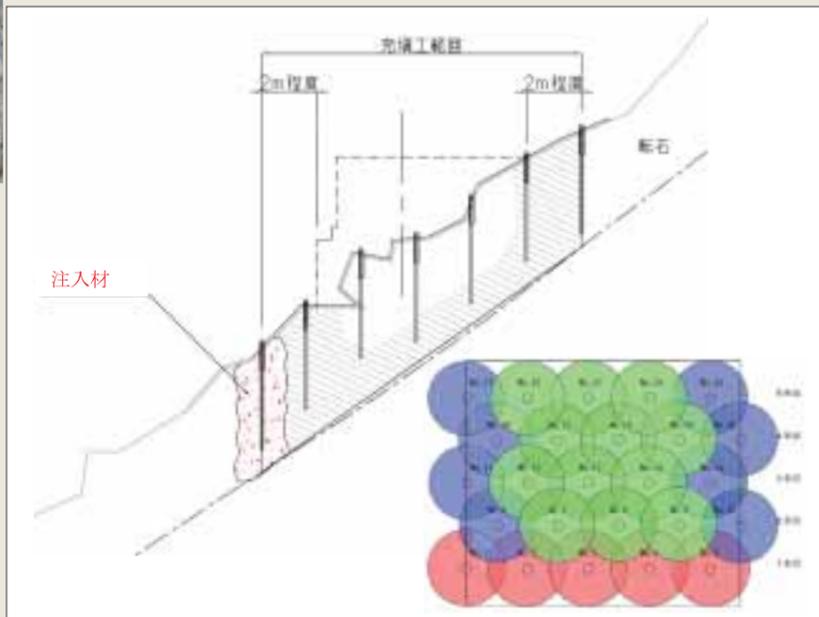
■図4—充填工断面図(上)、充填工配置図(右下)

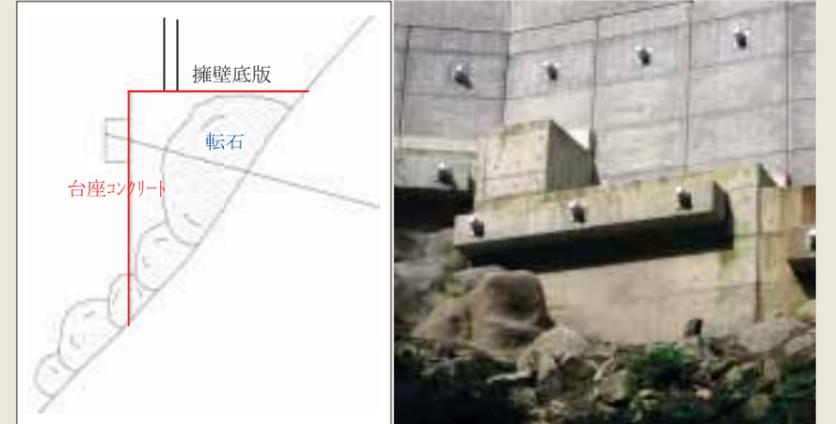
■図5—台座コンクリート打設状況図

■写真7—台座コンクリート打設状況

軽量盛土擁壁構築に必要な平坦面の確保については、転石除去が困難であることから、図5に示すように、岩塊と一体となる台座コンクリートの構築を採用した。ただし構造物としての連続性(1ブロック当たり10m程度)を重視すると、基礎構造物としての安定性(転倒・支持力)が損なわれる場合もあり、安定確保には台座コンクリートの形状調整やアンカー段数・緊張力調整など、構造タイプをそれぞれの条件に応じて変更した。

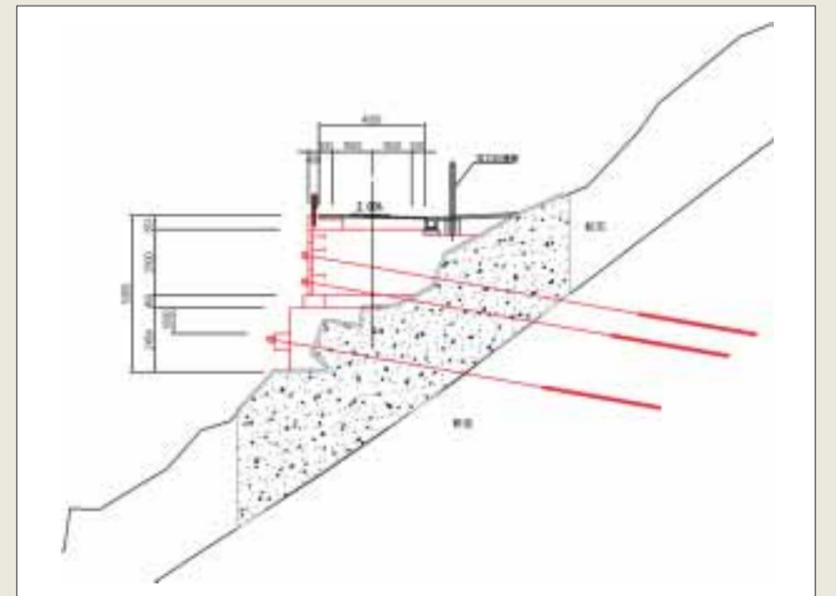
■図6—完成断面図

安定化対策の実施後には、空隙充填を行う崖錘層と台座コンクリート工、軽量盛土擁壁工がすべて一体となって挙動すると考えられることから、これらを一体構造と見なした外的安定照査を行った。施工時や完成時、下部斜面崩壊時など多数のケースを照査した結果、状態によって必要アンカー力に大きな差異 ($T_d=200\sim 600\text{kN/本}$) が生じることが判明した。しかしそれぞれの状況に応じた緊張力の管理を行うことで、構造物全体を安定させることができた。

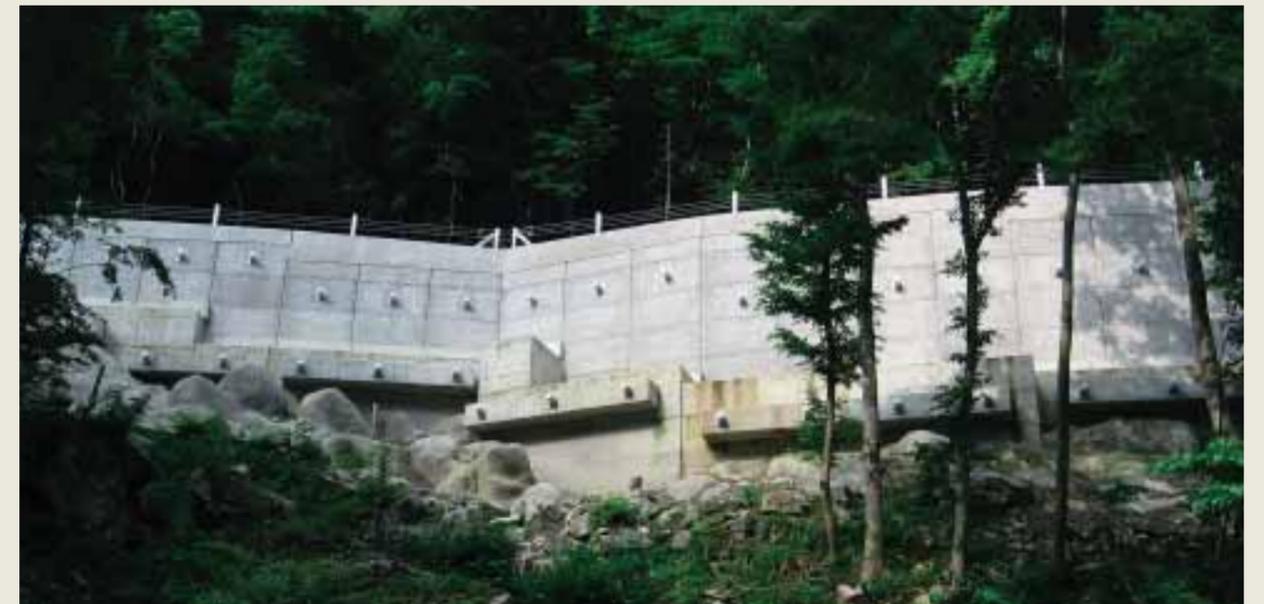
■写真8—完成状況
