Special Features / Engineering's Heritage VI The origin of Japan's civil engineering culture

日本で最もユニークな水路石橋「通潤橋」

熊本県山都町

特集
土木遺産VI
日本の土木風土の原点

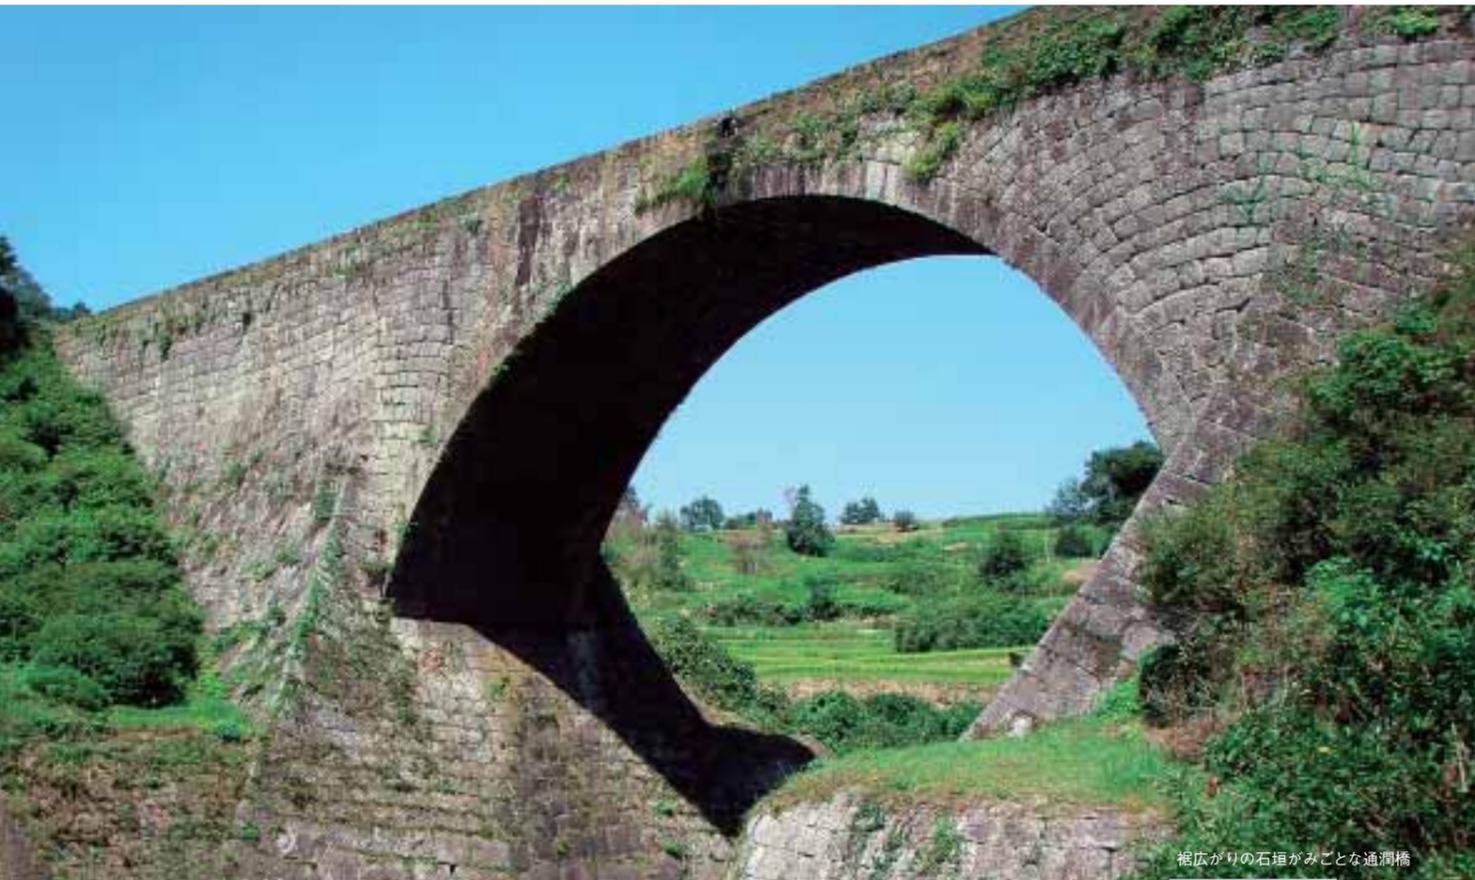
裾広りの石垣がみごとな通潤橋

通潤橋の形を特徴づけているのは、石垣を支えるために両岸の橋台部につけられている裾広がり の 石垣である。この鞆石垣は熊本城の石垣にみられる手法で、壁石を横から支えるつかえ棒の役割を担う一種のもたれ擁壁である。熊本城の石壁は裾から徐々に急勾配になり、石垣上部ではほぼ垂直の壁になっている。

通潤橋は城と違い、足下が狭いため、裾の勾配をあまりゆるく積み始めるわけにはいかない。石垣を支える最適勾配を決定した技術力には驚かされる。1.8mごとに勾配の違う10種類ほどの丁張 という勾配を示す目印板を目安に石を積んでいったという。裾広がり の 曲線に見える鞆石垣は、実は10本ほどの直線が並んでいるのだ。鞆石垣用の石は面取りされ、角があたらないようにする手間もかけている。鞆石垣の面が交差する角は、長さ1.5mの石を互い違いに積みあげられているが、その裏には表の石を支えるための直方体に近い裏築石が積まれていると思われる。

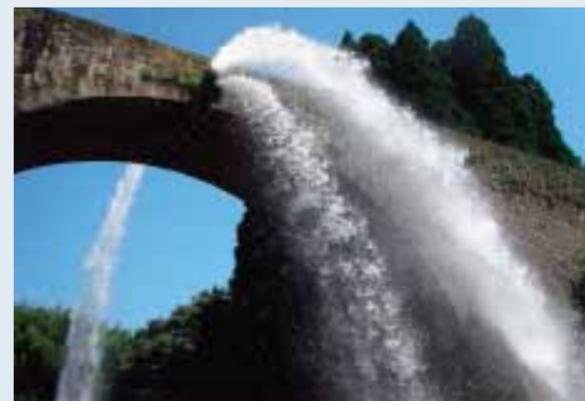
■写真1—上流2つ、下流1つの放水口から豪快に噴き出す

通潤橋には石管をつないで造られた通水管が3列通っており、川面から高さ約21mに位置する橋の中央部の木栓を抜くと、水が勢いよく噴き出す仕組みとなっている。この放水は他に類を見ない迫力があり、これがこの橋の大きな特徴の一つとなっている。これは通水管に水圧がかかっているためであるが、そもそも水を噴き出させることを目的としている訳では無い。本来の目的は、通水管の内部にたまった泥や砂を除くためのもので、八

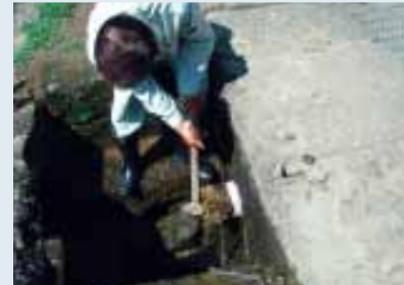
■写真2—放水口の木栓

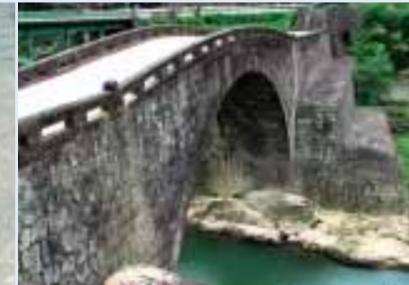
■写真3—参考にされた霊台橋

は裾広りの石組みが美しい曲線を描いている。通潤橋の参考にされたといわれる熊本県美里町の霊台橋や、通潤橋の後の時代に架けられた熊本県御船町の八勢眼鏡橋などには見られない曲線となっている。通潤橋は、なぜこのような形になったのだろうか。

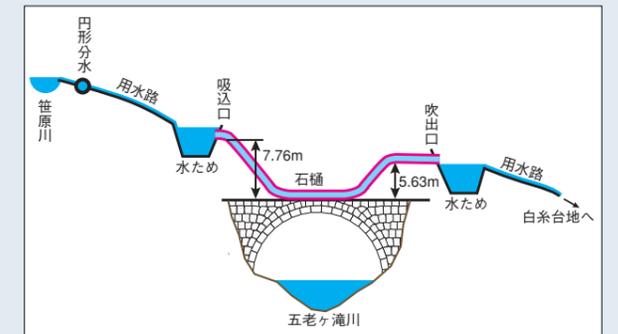
■図1—吹上げ樋の模式図

実は通潤橋を渡る3列の通水管は、橋の左岸側の水溜の吸込口が、橋の上面より7.76m高い位置にある。そして、橋を渡った右岸側の水溜への吹出口は、橋の上面より5.63m高い位置にある。これは、橋の前後の水位差2.13mの水圧を利用して水を運んでいるのである。保之助はこの吹上げ樋の技術を利用することによって、橋面の高さを低くし橋の規模を小さくすることに成功したのである。

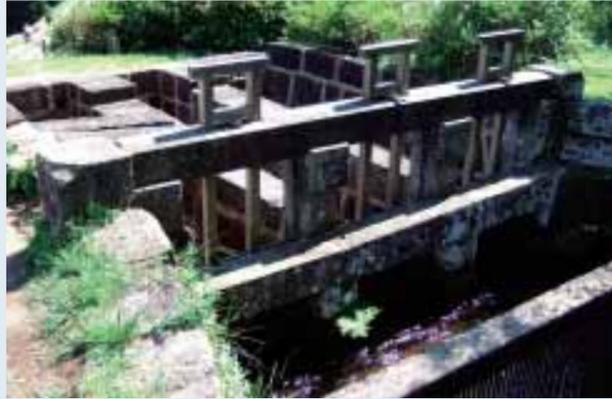
■写真5—上流側の吸込口

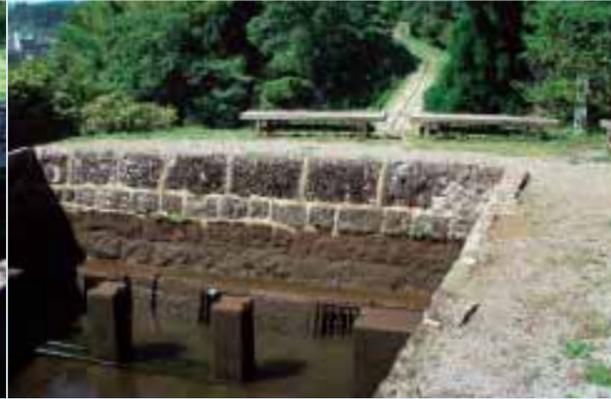
■写真6—下流側の吹出口

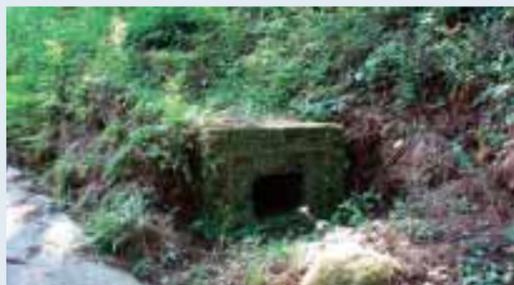
■写真7—「こぶれがし」にある実験に使った石管

このように通水管の漏水防止に苦労した保之助ではあったが、近くの川などで通水管の実験を繰り返しており、「こぶれがし」といわれる場所には実験に使ったと考えられる石管が今でも残っている。実験は1851年(嘉永4年)頃から始まり、最初は松の板で四方を囲んでたがをはめた箱形の樋で試して失敗し、次に木の樋と石管を組み合わせて使ったが失敗した。その結果、石管でなければ水圧に耐えられないということになったが、石と石のつなぎ目から水が噴き出してしまったため、つなぎ目に溶かした金属を流し込んだ。しかし熱で石が脆くなってしまいこれも失敗した。実験を繰り返し、ついに石管を「漆喰」でつなぐ方法で水路の実用化にこぎつけたという。

通潤橋の通水量は一昼夜で約15,000tの水が流れたという。水を通す石管は60~90cm角の石の中をくり貫いて、30cm角の穴をもったブロックを前後につないだもので、通水管に使われている石管は約600個である。

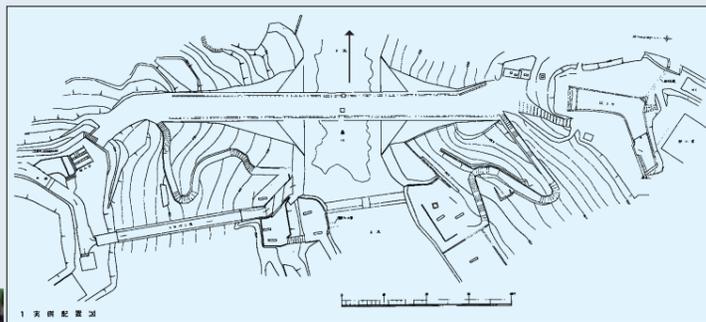
■図2—通潤橋平面図

通潤橋は橋長が75.6m、幅が6.6m、アーチの幅が26.5m、川面から橋面までが21.4mの石橋である。着工は1852年(嘉永5年)12月であり、近隣の砥用手永にある高さ約20mの霊台橋が完成した1847年(弘化4年)から間もない時期である。また、霊台橋を架けたことにより、石工集団「種山石工」の名声は肥後内に広く知れ渡った時代でもあった。この頃、種山石工の石橋架橋の技術が磨き上げられ、石工や台枠(支保工)を担当する大工などが組織化され、次々と架橋を請け負っていく体制が整ってきたと考えられている。通潤橋の石工の棟梁は小野尻村宇一(宇市、卯一、卯市と書く説もある)といわれているが、副棟梁は種山村丈八で、後の皇居の二重橋を架けたといわれている橋本勘五郎である。大工の棟梁は藤木村茂助である。

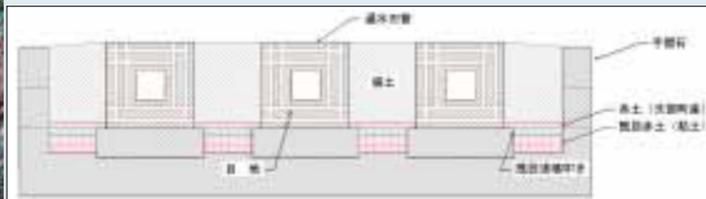
■図3—通水管断面図

石橋の石材は溶結凝灰岩であり、採石場所等は明確ではないが、周辺の川や山から採取されたようだ。周辺地域にはもともと石工の集落がいくつかあり、石工達もっていた石切場などから石を調達したと考えられる。水圧に耐えるためにはつなぎ目が重要となる。石をつなぐためには、隣の石と合わさる面に井桁の溝があり接合面にできた目地穴に漆喰を詰めるようになっている。通潤橋の漆喰は粘土、川砂、消石灰を混ぜ合わせ、塩水や松葉の煮汁を加えたものである。

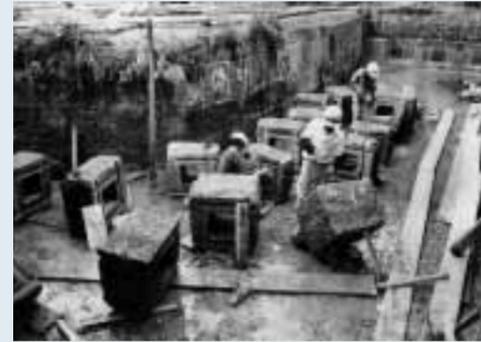
■写真8—1983~1984年の補修工事時の通水管解体作業

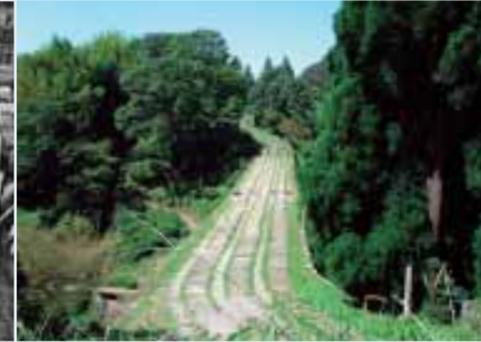
■写真9—蛇行している通水管

『通潤橋架橋150年記念誌』によれば、まだわかっていない事も多いという。3列の通水管は橋の前後で蛇行しているが、これは水の勢いを抑えることを期待したものだとされているが、これにはいまだ裏付けがない。曲がった部分がずれてしまう危険性の方が大きいとも考え

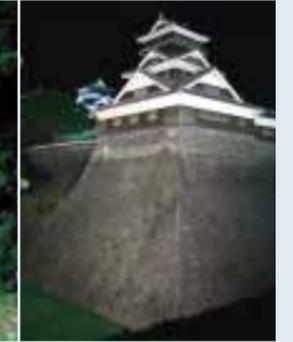
■写真10—通潤橋の鞆石垣の参考にされた熊本城の石垣
