Special Features / Engineering's Heritage VI The origin of Japan's civil engineering culture

日本有数の大規模な放水路「信濃川大河津分水路」

特集
土木遺産VI
日本の土木風土の原点

日本工営株式会社/コンサルタント国内事業本部/品質・環境管理室
平田 潔
HIRATA Kiyoshi

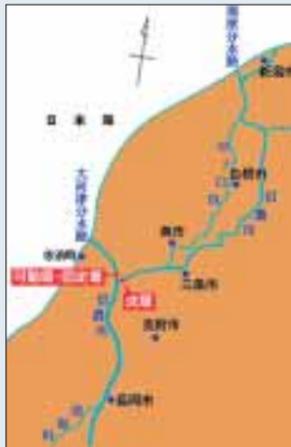
■図1—大河津分水路の位置図

大河津分水路は、信濃川の源流から約300km、河口から約60km、新潟県のほぼ中央に位置し、信濃川が日本海に最も近づく大河津から寺泊海岸までの全長約10kmの人工水路である。信濃川の洪水を日本海へ流し、日本有数の穀倉地帯である越後平野を水害から守っている。

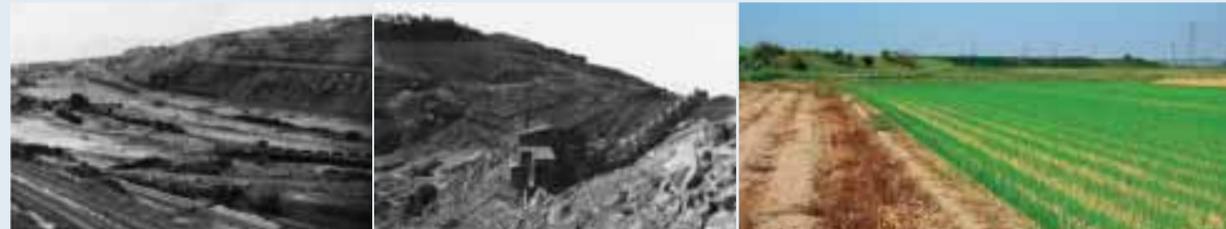
■写真1—1909年に開始された工事での河口付近の分水路掘削 ■写真2—工事中に発生した地すべり。大型機械が土砂に埋もれている ■写真3—遠くに見える「客土の丘」

大河津分水路の掘削工事には、国内外の最新鋭の土工機械が導入され、延べ1,000万人の労働者が携わった。掘削土量は約2,900万m³と膨大となり、工事は、規模の大きさや難しさから「東洋一」とも「東洋のパナマ運河」とも呼ばれた。約10kmの分水路のうち8kmは平地であったが、海に近い2kmは高さ100m程の丘陵地を開削する必要があった。この丘陵地付近は、明治初期の最初の工事では「化け物工場」と呼ばれていた地すべり地帯で、掘ってもすぐに地すべりによって地盤が隆起した。大規模な地すべりは掘削工事中に2回、通水後1回発生してい

る。最初の地すべりの規模が最大で、崩れた土砂の量は600万m³にも及んだ。

掘削した山間部の土の多くは寺泊海岸へ捨て、平野部の土は堤防築堤用に使用した。また、周辺の湿地地帯の土地改良の客土としても利用された。燕市源八新田には「客土の丘」と呼ばれる当時の掘削土が、丘のようになって残っている。

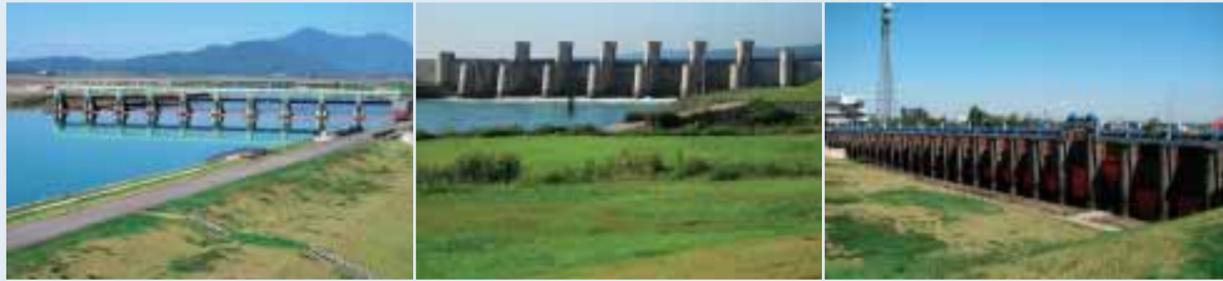
■写真5—大河津分水路の可動堰 ■写真6—信濃川本川の新しい洗堰 ■写真7—国の「登録有形文化財」に登録された旧洗堰

新たな可動堰は、旧自在堰の上流100mの位置に築造された。堰長180mを10径間に分け、各径間にはストーン式鋼製扉を備えた。これは堰上部に設置されている操作台のモーターでワイヤーを巻いてゲートを開閉する方式である。堰の上流は幅20mにわたって粗朶沈床（伐採した木の枝を束ねて格子状にして石を乗せ川底に沈める）、コンクリート方塊の床固めを設け、下流は幅10mのコンクリート水叩、さらにその下流の旧自在堰に至る約50mの区間は粗朶沈床、コンクリート方塊で川底を固め、これによって上下流における透水と洗掘を防止した。

進み、信濃川本川の洗堰は嵩上げ改修や補強工事が行なわれてきた。しかし、堰下流の河床低下や堰自体の老朽化が進んだことから洗堰の更新工事を行い、新しい洗堰が2000年に完成した。洗堰は、かつては小さなゲート27門であったが、現在は大きなゲート5門となっている。使用されなくなった旧洗堰は国の「登録有形文化財」に登録された。一方、大河津分水路の可動堰も老朽化が進み、可動堰・固定堰は新たな可動堰の建設が進められており、2013年頃の完成を目指している。

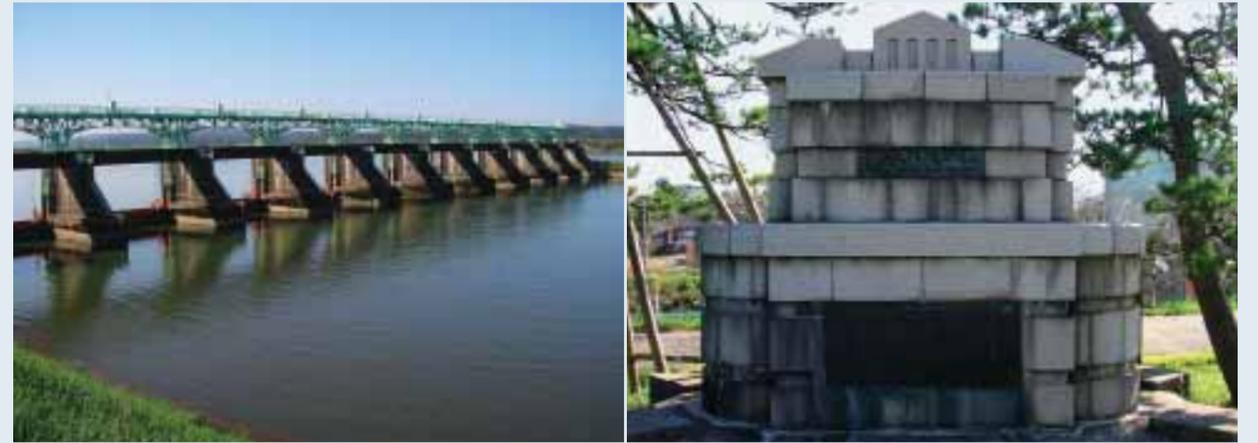
■写真8—下流側から望む可動堰 ■写真9—大河津分水路竣工記念碑
