フィンランド最古の現役木橋「エーテランキラン大橋」

フィンランド ピュハヨキ

特集
土木遺産VII
文化の礎を育む技術の結晶(スウェーデン・フィンランド・ロシア・日本)

大日本コンサルタント株式会社/経営統括部/経営企画室
遠藤徹也(会誌編集専門委員)
ENDO Tetsuya

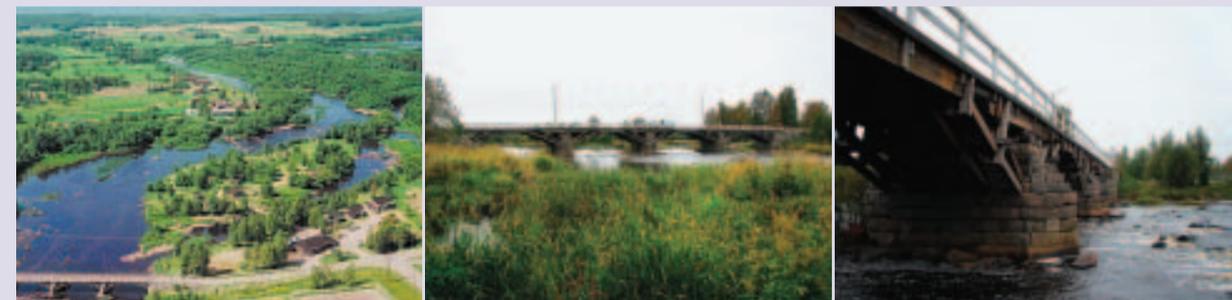
■写真1—ボスニア湾を目指すピュハ川。左下がエーテランキラン大橋
■写真2—上流側より望むエーテランキラン大橋
■写真3—氷砕の役割を果たす楔状の橋脚先端部

■図1—エーテランキラン大橋側面図

新たに建設されたエーテランキラン大橋は橋長77.5mの4連の木製方杖橋で、支間長は18.6+19.27+19.88+18.52m、幅員は6.37mである。木製方杖橋はその当時としては典型的なものであり、19世紀のフィンランドにおいて普及していた橋梁形式であった。切石積みの橋脚から左右に6本の木製の方杖が張り出し、橋桁を支える構造となっており、方杖や床板に使用された木材は、フィンランドでは一般的なアカマツが使用されている。

春の洪水時に流れてくる氷塊は、橋脚にとって大きな負荷となる。そのため上流側に向けた楔状の橋脚先端部は氷砕部としての役割を担い、橋脚の損傷を防ぐようになっている。また、洪水時の流水断面を確保するため、橋は周囲の土地より高い位置に架設され、両橋台背面の石造擁壁部で嵩上げされている。さらに、現存していないが延長上に4つの小さな橋梁が併設された。これらはピュハ川からの水路を跨ぐように設置され、洪水時に補助水路としての機能を有していた。いずれも毎年起こる春の洪水対策に万全を期した故の処置であろう。

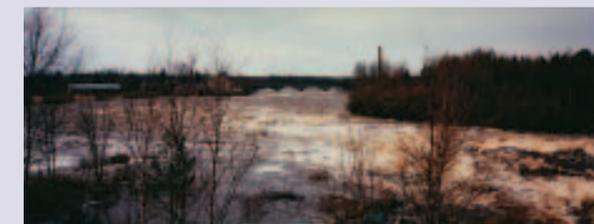
■写真4—春の洪水時のピュハ川。遠方に見えるのがエーテランキラン大橋

現在のエーテランキラン大橋が建設される前から、ピュハ川には古い木橋が架けられていた。しかし、その老朽化から管理する住民たちの大きな問題となり、1833年に当地の教会区会議において、古い木橋の架け替えが決定された。そこで、現在のフィンランド道路庁の前身となる皇帝渓流整備委員会から、フレドリック・アードルフ・ハルストロームの意見書が提出された。ハルストロームは、オストロボスニア地方の川底を整地し、木材の運搬水路を整備した軍人技師であった。ハルストロームの意見書によると「古い木橋は方杖や桁が崩れかかり、木材の腐朽が進行しているため、次の春の洪水までには新橋に架け替えすべき」というものであった。当地は、冬の間川が凍結し、氷上を交通路として使用できるほどになるが、春の訪れとともに溶けた氷が川の流れを堰き止めてしまい、毎年洪水を引き起こすのである。春の洪水時のピュハ川は、毎秒500m³の水流になるといふ。

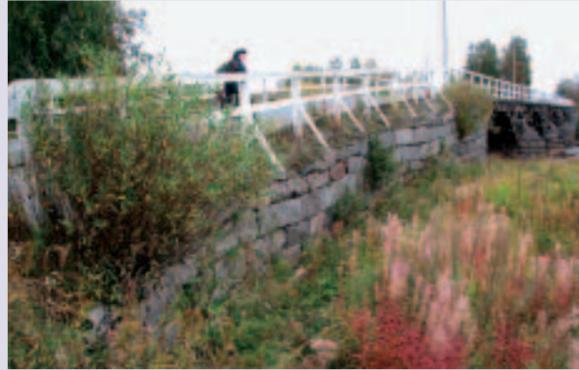
■写真5—南側の石造擁壁

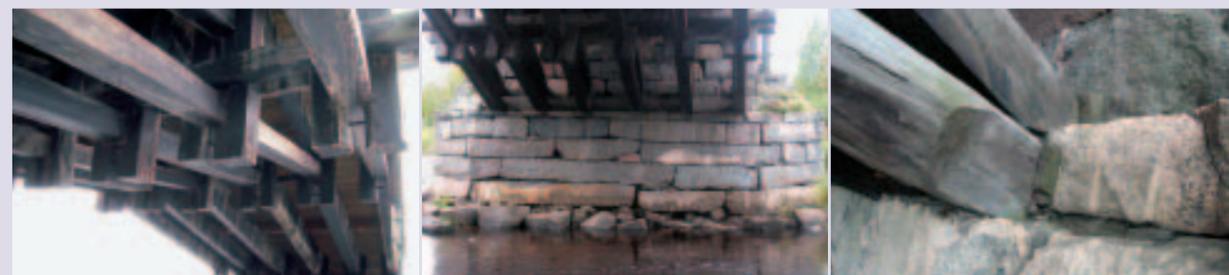
■写真6—2本の木材で支えられている方杖

■写真7—切石積みの橋脚と6本の方杖

■写真8—橋台と方杖の接合部分

木材の腐朽対策には木タールが使用された。フィンランドに豊富に生育するアカマツからは、木タールが採取される。この木タールは、木造建造物や木造船の防腐・防水剤として使われ、16世紀頃から木樽に詰められて輸出され、重要な貿易品目となっていた。こうして、エーテランキラン大橋は木タールの塗布により6本の方杖は黒みを帯び、楔状の切石積みの橋脚と相まって全体的に重厚感が漂う姿となった。

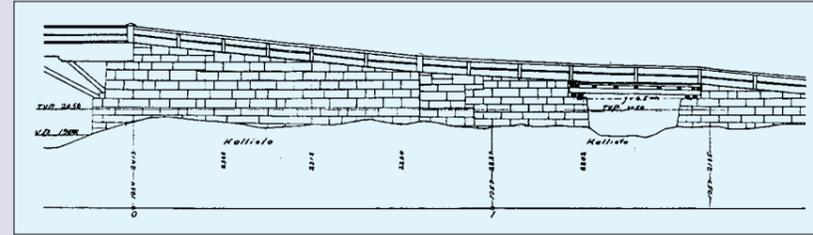
■図2—補助水路の一つとして機能した小橋の側面図。1981年に取り壊され、水路は埋められた

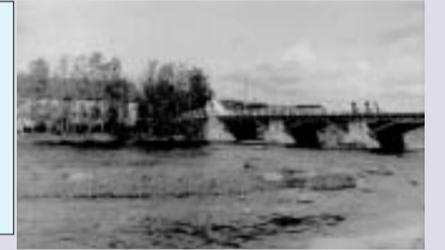
■写真9—1981年に架け替えられた今は無きポホヤンキラン大橋

保存が決定したエーテランキラン大橋は、1974年から翌年にかけて、橋桁部分の補強、方杖の振れ止め、高欄の補強と塗装などが施され、その後6tまでの小型車両の通行が許されるようになった。一方のポホヤンキラン大橋は、残念ながら1981年に新橋に架け替えられてしまった。それでも、橋台と橋脚はそのまま残され、今でも橋を渡る住民たちを足元から支えている。

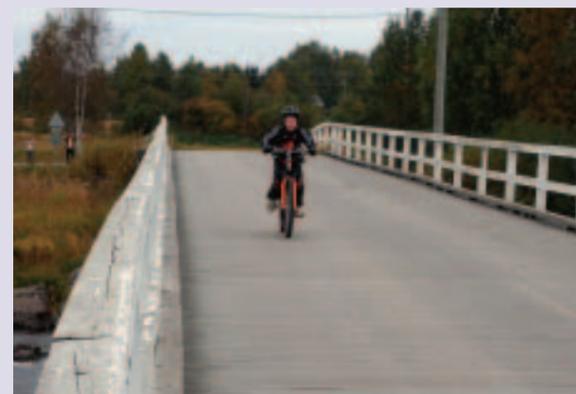
■写真10—今も昔も住民の貴重な生活道路

この架け替え問題は、最終的に地元ピュハヨキの意思に委ねられることとなったが、エーテランキラン大橋をそのまま残し、軽車両通行に向けて修繕を実施するという案が選択された。この理由として、新橋建設の費用負担という現実的な問題があったにせよ、長い間、住民たちの生活道路として定着していた本橋への愛着と誇りがあったことは想像し得る。その後、1982年に本橋はフィンランド道路庁の歴史的建造物に指定されたのである。
