# 木造建築物と木製の路地「ブリッゲン」

## ノルウェー・ベルゲン

Special Features / Civil Engineering Heritage VIII

特集  
土木遺産 VIII  
北の地に根付く文化(ノルウェー・デンマーク・スウェーデン・北海道)

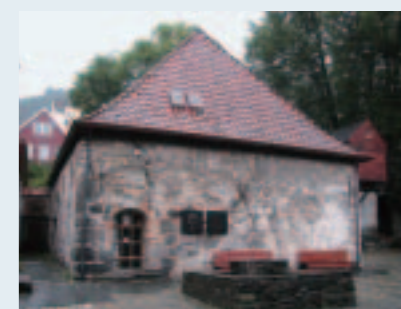
写真4 石造りの倉庫

道までもが木で造られているブリッゲン地区において、最も恐れられていたのは火災である。1702年までに少なくとも7回の火災に見舞われ、特に1476年と1702年の大火災ではほとんどの建物が焼失した。そのため現在残されている建物は、1702年以降に建てられたものである。このような火災から貴重な商品や書類を守るため、木造の建物の奥には石造りの倉庫も建てられていた。

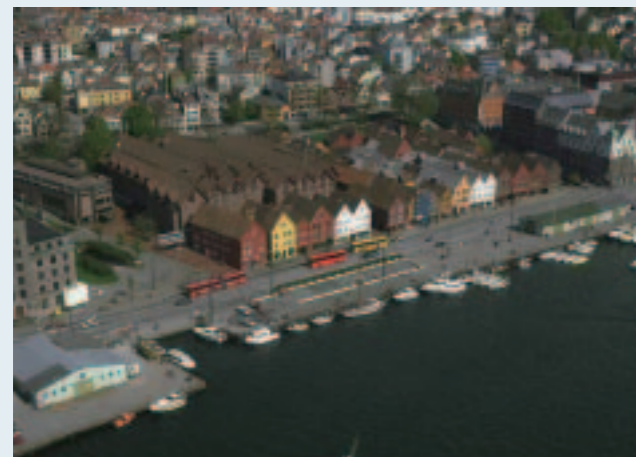
写真5 ブリッゲン地区の俯瞰。右手の低い建物のある範囲

ブリッゲン地区内において、最も沈下量が多いのが北西端に位置する建物であった。その隣には1980年代に建てられたホテルがある。今まで、後背地の山から供給される地下水はブリッゲン地区の下を通り海へと抜けていた。しかしホテル建設後は、地下水の汲み上げなどによりホテル下の地下水位が低下してしまった。そのため、地区内の地下水はホテル側へと向かい、地下水位の低下を招いた。これにより、地下水面下に埋め立てられた瓦礫や木材の層が、地下水面より上に出たため腐り落ち、地盤沈下を引き起こしたのである。

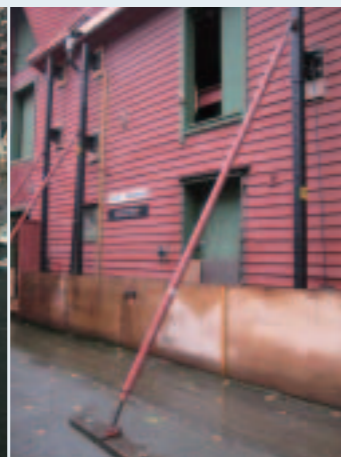
写真6 ジャッキアップされている修復中の建物

建物をジャッキアップし、床下は瓦礫と丸木を交互に敷き詰める伝統的な工法で基礎を固める。隙間の大きな瓦礫を敷き詰めることで、降雨時や高潮時には水がすぐに浸透できるようにとの昔からの知恵である。この方法は木製の路地にも使われている。

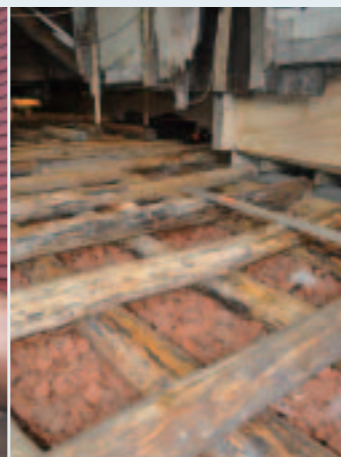
写真7 床下には瓦礫を敷き詰め丸木を組む

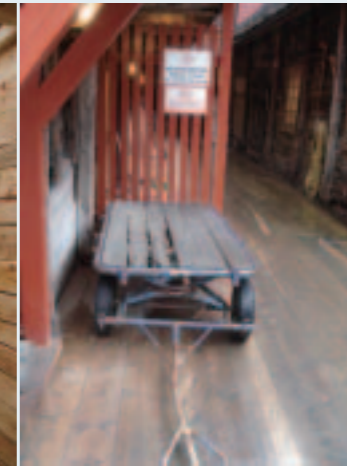
写真9 年季の入った台車

っ切り無しに往来させる必要がある。干鰯を大量に載せた荷車は重く、土や石畳の道だとスムーズに荷物を運ぶことができない。そう、ブリッゲンの木製の路地は、荷車を円滑に移動させるためのものだったのだ。商人たちが最も使いやすいように配慮された木の道は、商業に特化した町であるブリッゲンならではのものなのである。
