## プロジェクト紹介【寄稿】

# 岡山市内国道53号における 自転車道利用促進のための施策と効果

寺崎 健雄

田中 淳

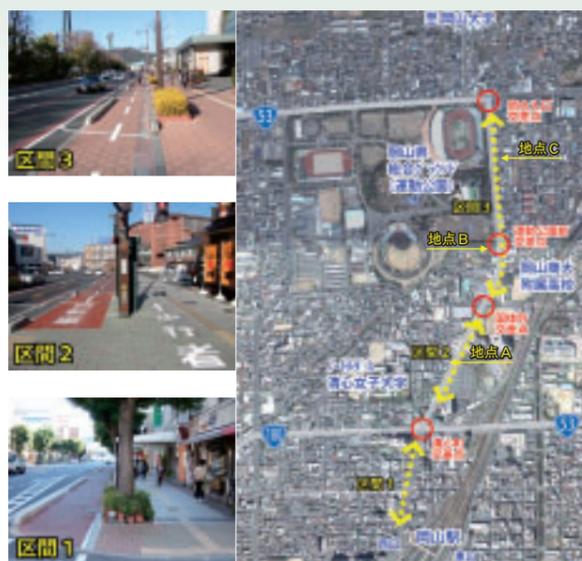
図1 自転車道の整備区間と区間毎の整備状況

自転車道の整備区間は、図1に示すとおり岡山駅西口から岡大入口交差点に至り、歩道と自転車道が構造的に分離されている。区間3については、自転車道の整備と併せて歩道の改修も行われ、歩道と自転車道のデザインが統一され同一の路面となっている。区間1および区間2については、構造的な分離に加え、自転車道と歩道に別々の舗装をすることで視覚的にも分離がなされている。

を示したものである。各地点の位置は図1参照。

本稿では、いずみ町を通行している自転車利用者の約6割が自転車道整備区間全体を通行する可能性があることを示した(図5)。しかし、自転車道の整備状況をみると、区間1では、西側にだけ自転車道が整備されているのに対して、区間2および区間3では東側に整備されており、くい違いが生じている。

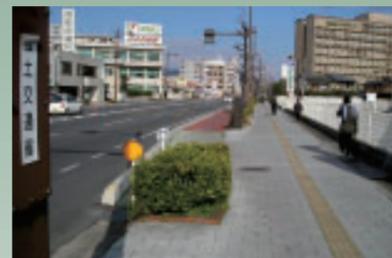
図2 整備前の状況(左)と整備後の状況(右)

を受けて、2009年1月に改善策が実施された。対策は、案内看板や路面標示による自転車道への誘導と、中央線設置による自転車道内の走行性向上を基本方針として実施された。図2に実施された対策の例を示す。

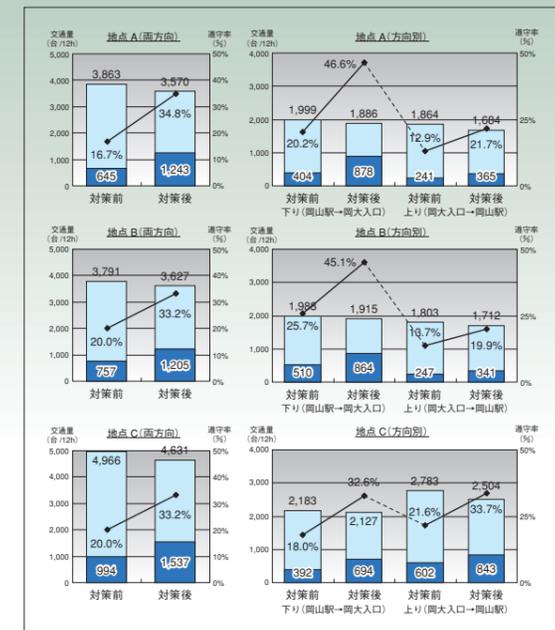
図3 自転車交通量と遵守率の変化

図3は、対策実施前後の自転車交通量と自転車道遵守率の変化

各地点ともに、両方向では対策前には遵守率が約20%であったのに対して、対策実施後には30%以上まで向上した。上り・下りの方向別では、下り方向で特に遵守率が向上し、地点Aでは20.2%から46.6%と26ポイント上昇した。一方、上り方向は遵守率の向上は見られたものの下り方向に比べてその幅は小さい。これは、下り方向は進行方向の左側に自転車道が位置し、左側通行を基本とする自転車にとって自然に自転車道へ入ったためであると考えられる。

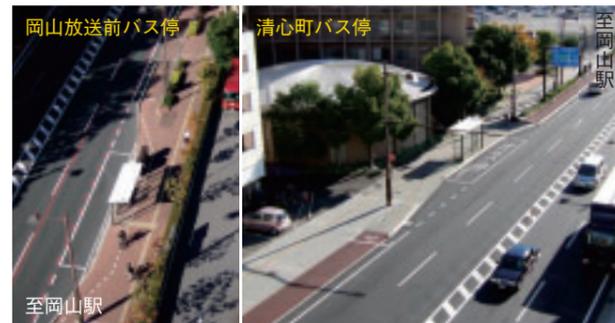
写真1 バス停前後の整備状況

いずみ町自転車道整備区間には、バス停が3箇所あり、バス停部分では歩道に自転車道が接続し

た構造となっている(写真1)。

対策実施後には、下りで20～95%、上りで55～95%となっており、自転車道へ戻る割合が大きく改善した。特に、上り方向で大きく戻る割合が向上したのは、下り方向は案内看板や路面標示による誘導だけであるが、上り方向はこれらに加え、植樹柵を撤去し自転車道への入口の間口が広がったことで、自転車道へ緩やかに入ることができるようになったためであると考えられる。

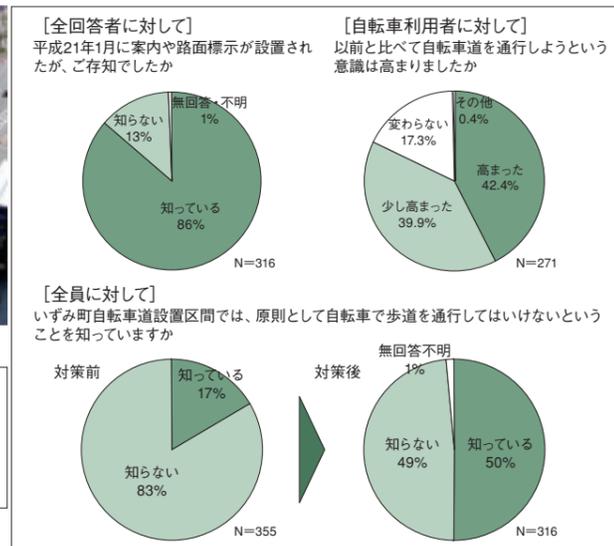
図5 アンケート調査結果

図5上段は、路面標示等の対策の認知状況とそれによって自転車道を通行しようという意識の変化を示したものである。また、下段は、自転車での通行方法(自転車道設置区間では、原則として自転車歩道を通行してはいけない)を知っているか否かを聞いたものである。

図5によると、全回答者の86%が、対策が実施されたことを認知している状況にある。自転車利用者に対して通行意識を聞いたところ、以前に比べて「高まった」「少し高まった」と回答したのは82%にのぼる。

また、平成20年度の社会実験前に実施されたアンケートでは、回答者の83%が原則として自転車は自転車道を通行しなければならないということを知っていた。しかし、今回の調査では「知っている」と回答している人が50%まで増加した。これまでの
