An achievement of the modern reclamation technology, the former reclamation facilities in Tamana

近代干拓技術の足跡を見せる「旧玉名干拓施設」

熊本県・玉名市

特集
土木遺構
往時の役割を偲ぶ

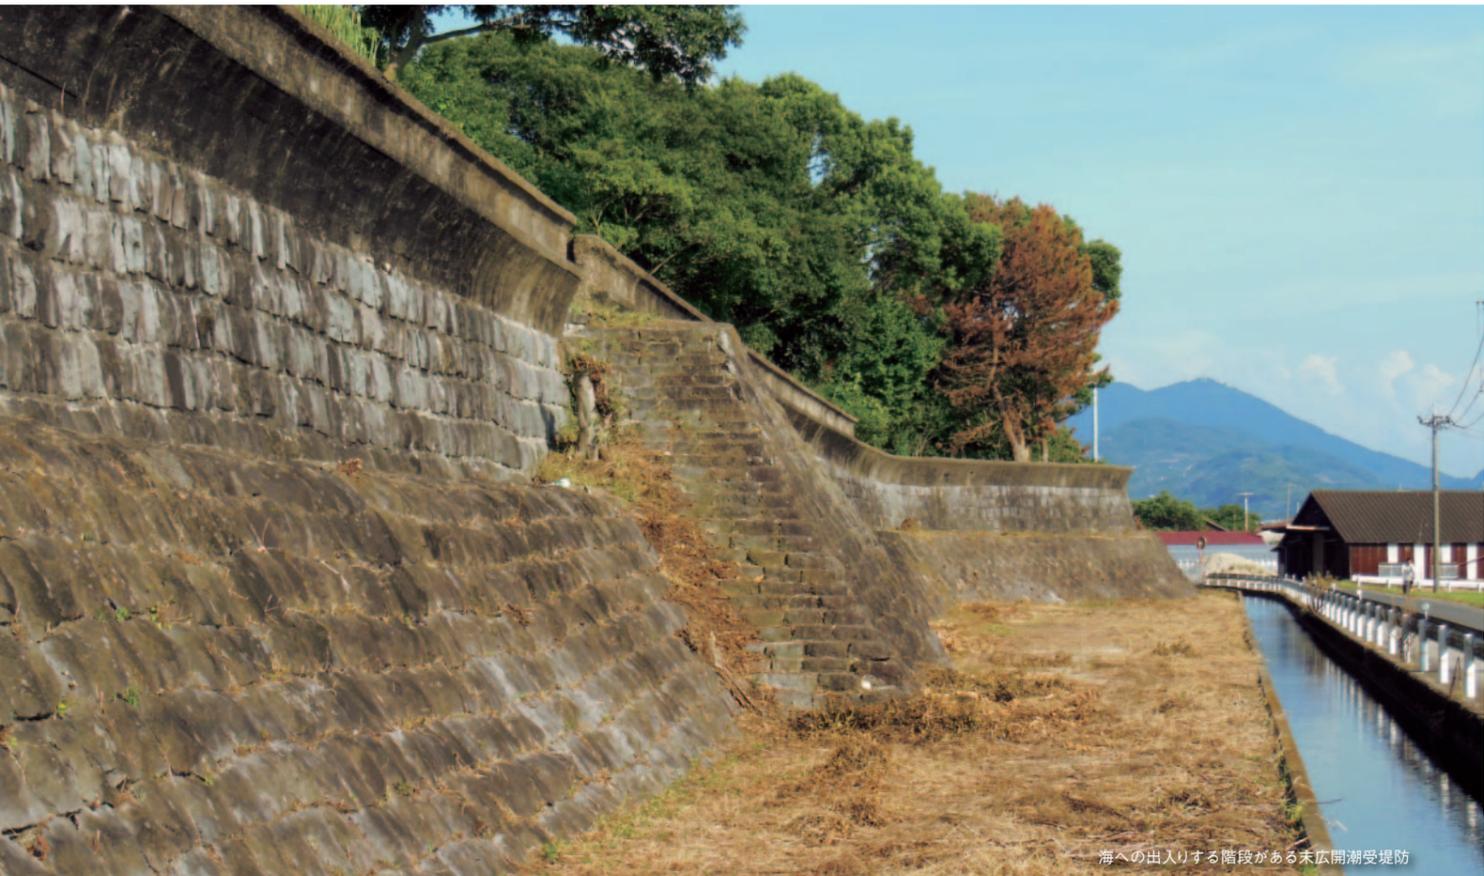
海への出入りする階段がある末広開潮受堤防

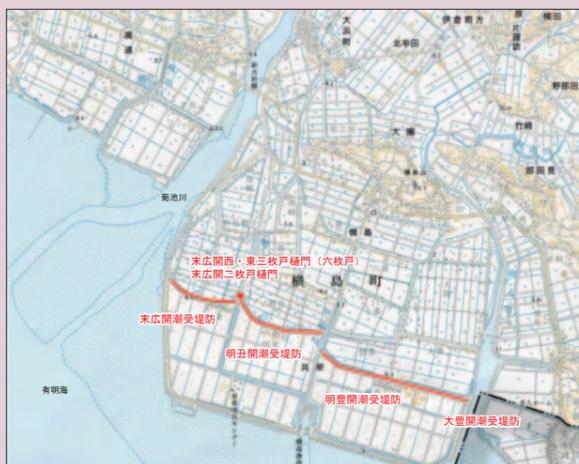
図1 旧玉名干拓施設の4つの潮受堤防と末広開樋門の位置図

熊本県北部に位置する玉名市のほぼ中央を南西に流れて有明海に注ぐ一級河川菊池川。下流域は江戸時代から多くの干拓が行われてきた場所である。その中でも左岸の河口部、東側の唐人川までの間は明治時代に造られ、後年補強が施された総延長約5.2kmの潮受堤防が残っている。旧玉名干拓施設と呼ばれ、西側から順に「末広開」「明丑開」「明豊開」「大豊開」の4つの潮受堤防と「末広開樋門」から成っている。ちなみに「開」とは干拓地という意味で、海と対峙してきた堤防は潮受堤防と称されている。

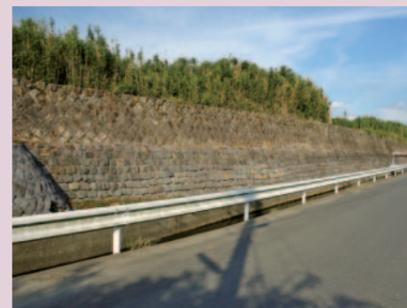
写真1 下段が布積みで上段が谷積みの末広開潮受堤防

布積みや谷積みの石においても復旧・改修工事の時代を知ることができる。布積みは大正時代以前までに用いられ、昭和時代になると谷積みになった。末広開潮受堤防の下段はほぼ布積みで、上段は大部分が谷積みとなっている。明丑開潮受堤防は布積みや谷積みが部分的に用いられ変化が激しい。明豊開と大豊開の潮受堤防においてはすべて谷積みである。

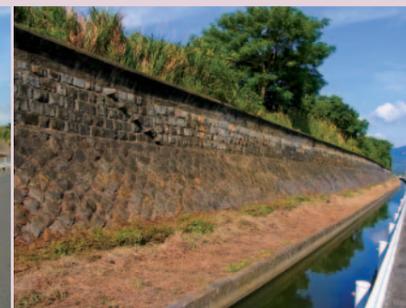
写真2 下段が谷積みで上段が布積みとコンクリートの波返しがある明丑開潮受堤防

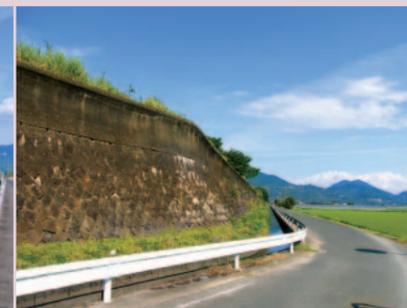
写真3 谷積みでコンクリートの波返しがある明豊開潮受堤防

1927年の潮害は、末広開と明丑開の潮受堤防では部分的にとどまったが、明豊開と大豊開の潮受堤防に至ってはほぼ全域の堤防が決壊した。そのため明豊開と大豊開の潮受堤防は、全長を1面張りの1段構造へと姿を変えることになった。またコンクリートを用いた復旧・改修工事も行われた。それは明丑開、明豊開、大豊開の潮受堤防の上部の波返し部分や、末広開樋門や大豊開の潮受堤防に見ることができる。

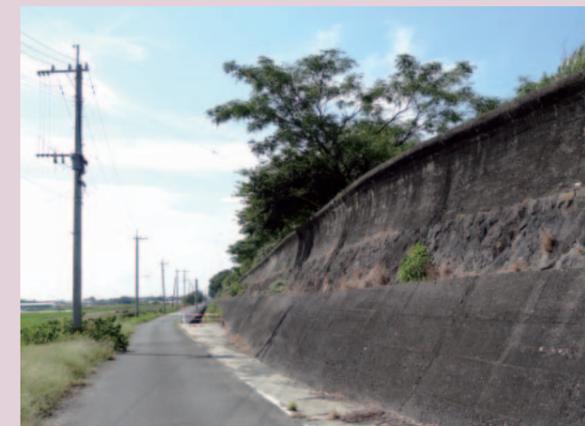
写真4 谷積みでコンクリートの波返しがあり、前面がコンクリートで補強されている大豊開潮受堤防

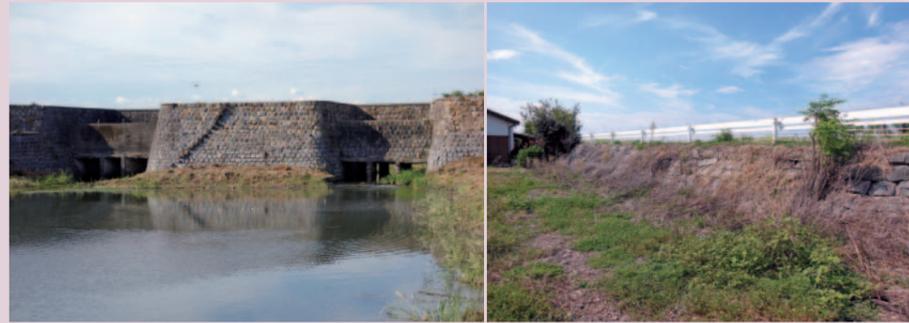
写真5 西三枚戸樋門と東三枚戸樋門を合わせ「六枚戸」とも呼ばれる末広開樋門
写真6 石積みが削られて道路となった旧堤防

末広開樋門は、末広開と明丑開の接続部にある末広開東三枚戸樋門と末広開西三枚戸樋門の2基と、二枚戸樋門1基から構成されている。末広開と同じ時期に築造された前者の2基は高さ約7m、天端幅約7mである。1908(明治41)年に築造された後者は高さ約7m、天端幅約5mである。

このように、江戸から明治時代に大規模な干拓が継続的に行われ、大浜町と横島町においてその数は40カ所にのぼる。この地域は大部分が干拓によって生まれた土地なのである。地図を見ると、当時の干拓の地割は鱗状に陸地化されたことがわかる。旧玉名干拓施設以外の古い潮受堤防は、沖合に新たな干拓地ができると石積みは削られ、大半が道路や水路壁になり、堤防としての姿を見ることはできない。道路や水路の壁の一部には潮受堤防跡を見ることができる。

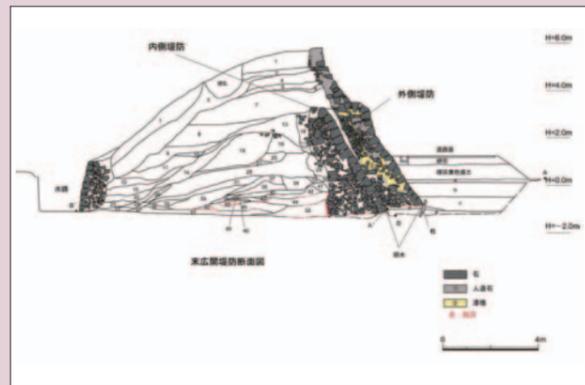
図2 調査が行われた末広開潮受堤防断面図

末広開潮受堤防の西側部分は2007～2008年度に調査が行われている。堤防下を貫通する排水路設置工事に伴い実施した調査で、堤防の基礎や断面、石積みの状況が明らかになった。石積みの潮受堤防は二重になっていたのである。

内側堤防は、唯一建設当時の設計図が残っている大豊開と比較した結果、ほぼ同じ構造であることから明治時代に造られたことが確認された。高さ約4.6m、幅約11mで、海側に安山岩の切石が布積みされ、陸側の法面は土盛り構造となっている。裏込め材も主に安山岩の割石で漆喰などの接合材は用いられなかった。基礎として粗朶を敷いた上に丸木を並べ、その上に石を載せて堤防本

体が築造されている。これは江戸時代の一般的工法とほぼ同一であり、近代的な工法は用いられていない。従来工法で築造された背景には、江戸時代後期に多くの干拓が行われ、築造の技術が確立していたためと推測できる。

しかし、内側堤防の前面にある外側堤防には、近代的な工法を用いた様子を伺うことができる。外側堤防は内側堤防にもたれかかるような2段構造となっており、下段部分は内側堤防を増厚したようになっていて、その上に上段部分を乗せるように築造されている。石積みは安山岩の切石で、モルタル状の接合材を使って布積みされている。上段部分の裏込め材は安山岩の割石を人造石で固め、下段部分は内側堤防に密着しているため内側堤防を補強するための鞆石垣としてみる事ができる。

外側堤防の陸側法面は、内側堤防同様の土盛りと、それを抑える高さ1mほどの低い石積み擁壁で構成されている。この模範となったのが、熊本県八代海沿岸に1905(明治38)年に完成した郡築干拓の堤防である。その堤防には、当時の新鋭技術である人造石工法を用いて堅牢な石積みが施されていた。この郡築干拓を推進した八代郡長の古城弥二郎は、1897(明治30)年から2年間、玉名郡長として在任しており、明丑開、明豊開、末広開などの大規模な干拓地が完成した頃である。そして、八代郡に転任してからは郡築干拓へ情熱を注ぐことになる。ちなみに、郡が築いたということで郡築干拓と命名されている。

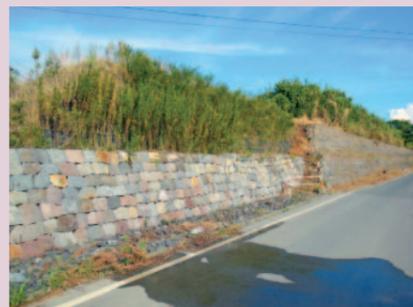
写真7 布積みで復元された末広開潮受堤防

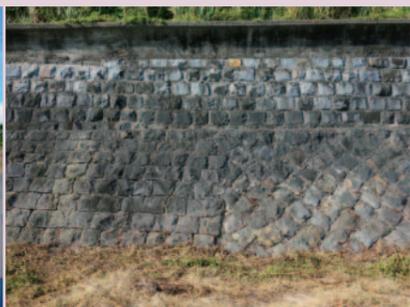
写真8 復旧・改修工事の足跡が見える谷積みと布積みの明丑開潮受堤防

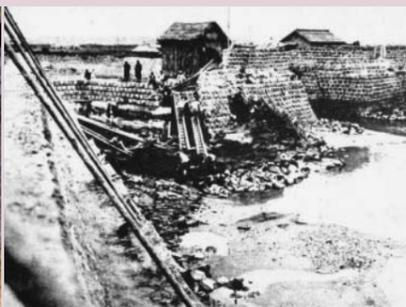
写真9 末広開樋門の復旧工事の様子(昭和2年熊本県潮害誌より)

る。1914(大正3)年、1919(大正8)年、1927年の台風による潮害が代表的で、復旧・改修工事は1914年の潮害後に組織された耕地整理組合が事業主体となり、設計は熊本県により進められた。その際、設計は技師豊田哲夫が担当し、その後日本の農業土木技術の発展に寄与することになる技師牧隆泰が携わった。1927年の復旧工事は、技師久原友一が所長を務めた熊本県高瀬災害復旧耕地事務所を中心に進められた。これにより、4つの潮受堤防と末広開樋門は、被害状況に応じた復旧・改修工事によって、様々な姿の潮受堤防に変わって行くことになった。

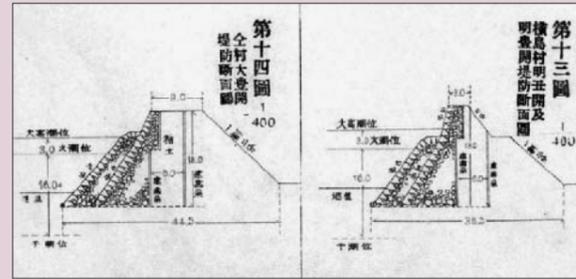
図3 潮受堤防の復旧・改修断面図(『大正3年潮害誌』より)

1914年と1919年の潮害による末広開潮受堤防の復旧・改修工事では、鞆石垣として当初堤防の下段部分に石が積まれ、嵩上げ工事として裏込め材に天然石をまねた人造石を使った上段部分を築き2段構造となった。明丑開、明豊開、大豊開の潮受堤防も、1914年の資料から同じ2段構造であったことがわかっている。現在の末広開と明丑開潮受堤防はこの時の姿を保っている。

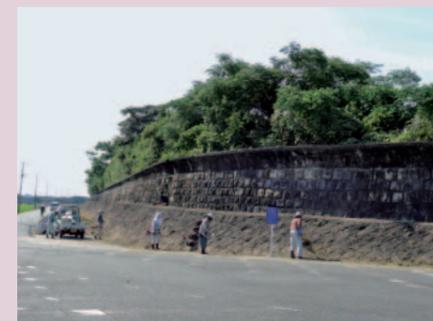
写真10 明丑開潮受堤防の草刈り作業

旧玉名干拓施設の4つの潮受堤防の石積みは、細かい部分でモルタルの剥離や小規模な石積みのズレがあるが、倒壊や大規模な破損の恐れはないようである。しかし、大規模な崩落を防ぐための草刈りを適切に行う必要がある。かつては地元の家ごとに範囲を区切って草刈りを行う慣例があったようだが、今では行政や町の文化財保存顕彰会がボランティアを募って草刈り活動を行っている。このような尽力があったからこそ、昭和初期の改修後の姿を今でも見ることができるのではないだろうか。
