# 明治の文化遺産鳥原ダムの耐震性を診る

黒田 修一

KURODA Shuuichi  
株式会社イト日本技術開発  
中国支社  
防災保全部  
グループマネージャー

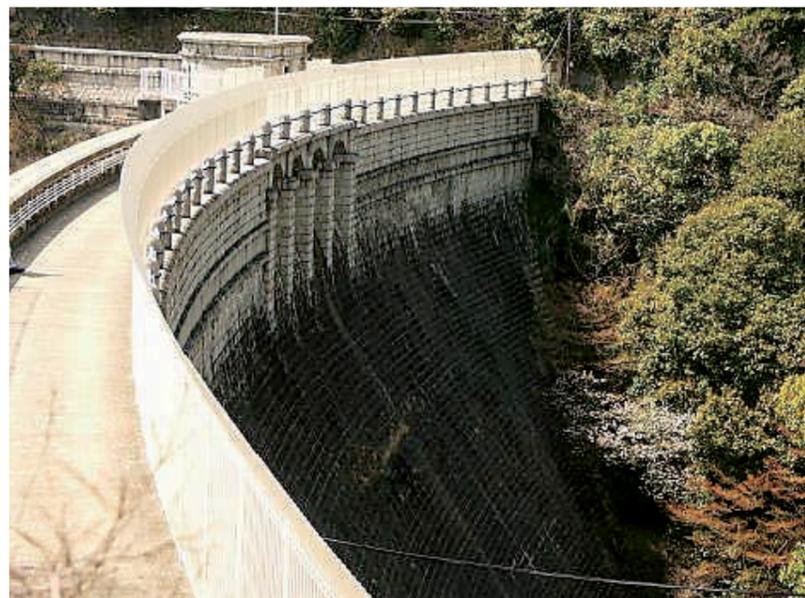
写真1 天端形状（曲線形）

鳥原ダムは1905（明治38）年に竣工した神戸市の水道水源として建設された日本で4番目に古い重力式コンクリートダムです。土木学会の「日本の近代土木遺産 現存する重要な土木構造物2800選」に選定されています。建設当初は堤高33m、堤長122m、堤敷幅27mの粗石モルタル積造の重力式ダムで、写真1に示すように平面形状は半径180mのゆるやかな弧を描いています。設計や施工は写真2に示すように、日本のコンクリートダムを初めて建設した吉村長策と佐野藤次郎の名前が刻まれています。近代のダム

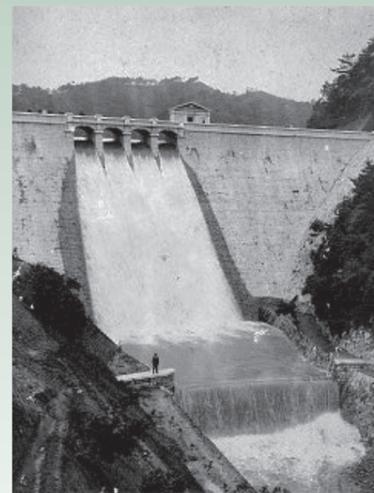
写真3 建設当初の鳥原ダム<sup>2)</sup>

鳥原ダムは、写真3に示すように粗石とモルタルで堤体が築かれ、表面に石を張った構造で、美しく弧を描く堰堤がこのダムの大きな特徴です。堰堤は、写真4に示すように貯水容量を増やすため、1913（大正2）年8月から1915（大正4）年3月に2.72mの嵩上工事が行われ、現在の姿になっています。

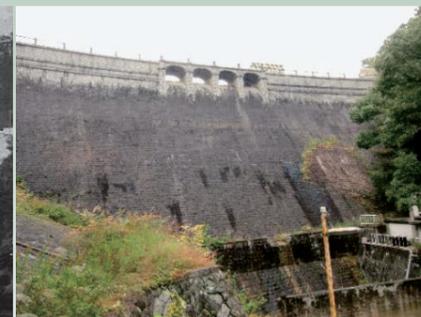
写真4 嵩上げ増築後の鳥原ダム

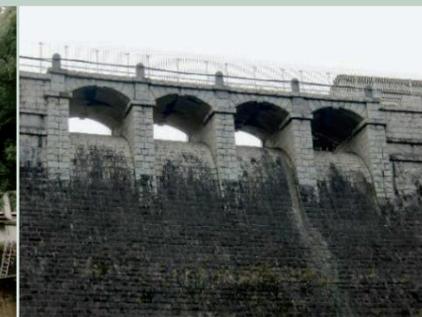
写真5 余水吐き

また写真5に示すように堰堤中央部に4連アーチの余水吐きを設け、取水塔建屋は、写真6に示すように神殿のような丸い柱が配置され、中央の白い扉には金色の「水」マーク、さらに入口の扁額には第13代兵庫県知事服部一三の筆による「養而不窮（井戸は人々を養っても枯れることはない）」の漢字レリーフと、古典的な西洋建築を思わせる姿となっています。

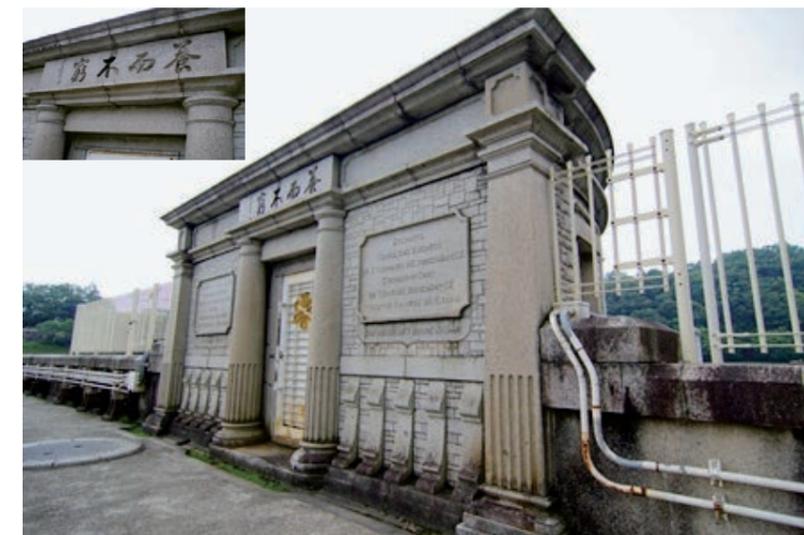
写真6 取水塔建屋

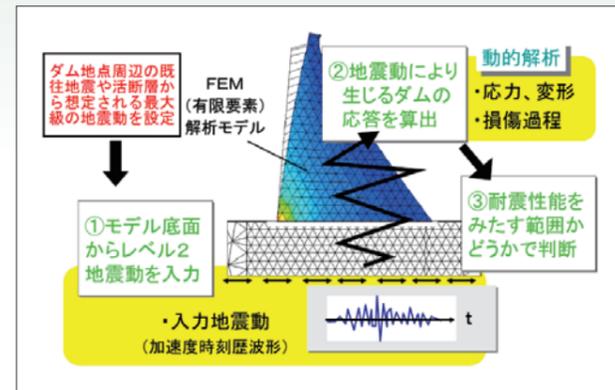
図1 レベル2地震動に対するダムの耐震照査の概念図

ダム耐震性能照査は、図1の概念図に示すように、レベル2地震動に対しダム本体等にある程度の損傷を生じること想定したうえで、動的応答解析によりダム本体の応答値を評価し、要求される耐震性能を確認する手順で実施されています。

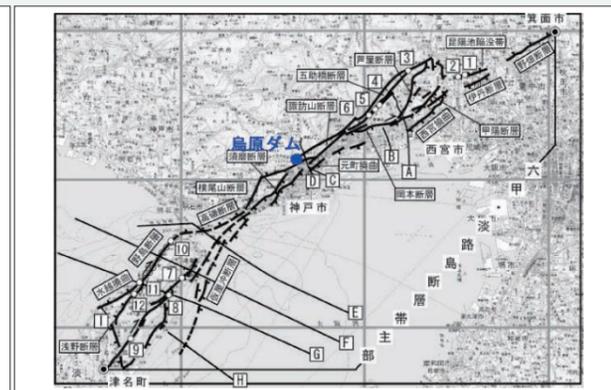
図2 地震調査研究推進本部「六甲・淡路島断層帯の長期評価」<sup>3)</sup>

ダム周辺の活断層及び海溝型の地震等について文献調査を行い、ダムに最も大きな影響を及ぼす可能性のある地震を選定し、その地震によってダム地点に発生すると想定されるレベル2地震動を設定しました。烏原ダムでは図2に示すように、ダム近傍を通る六甲・淡路島断層帯の地震動を最大級の想定地震動とし、半経験的手法である統計的グリーン関数法を用いて、この想定地震動による烏原ダム地点での地震

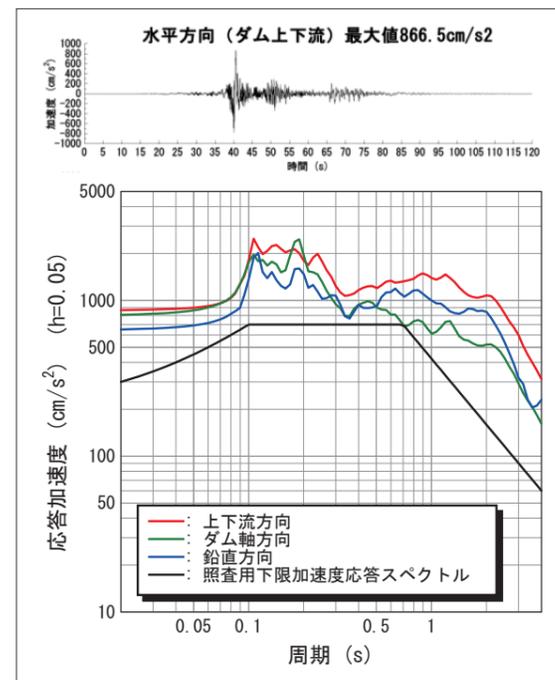
図3 烏原ダムにおける最大級のレベル2地震動の設定

動の推定を行いました。震源特性は、文部科学省の機関である地震調査研究推進本部による六甲・淡路島断層帯の長期評価<sup>3)</sup>に基づき、断層帯の一部が兵庫県南部地震で活動していることを踏まえ、烏原ダムの近傍を通る六甲山地南縁-淡路島東岸区間が単独に活動するケースで地震動予測を行いました。個々の震源パラメータは、強震動予測レシビに従って設定しています。図3に設定した地震動の加速度応

答スペクトルと、ダム上下流方向の加速度時刻歴を示します。

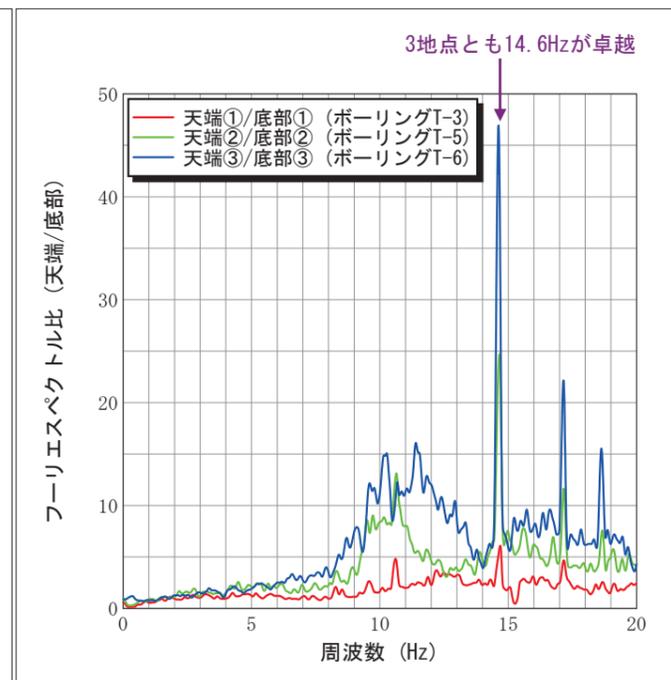
図4 ダム底部に対する天端のフーリエスペクトル比(上下流方向)

ダム堤体の応答値は、損傷過程を考慮できる非線形動的応答解析にて実施しました。解析に用いる堤体の物性値は『烏原ダム調査研究会報告書』<sup>4)</sup>における粗石モルタルの試験結果を参考に設定し、粗石モルタルの動弾性係数(堤体の硬さ)が堤体の動的特性に大きく影響する(値が大きいと硬い→小刻みな揺れ方→振動数大)ことから、以下の点に配慮しました。検討ではダム天端と下流側下端で常時微動測定

を行い、その測定データから図4に示すダムの卓越振動数(14.6Hz)を求めました。次に、粗石モルタルの試験結果から推定した弾性係数を用いた計算モデルで固有振動数を解析し、この結果と卓越振動数を照合することで、堤体全体の適切な動弾性係数を設定し、地震時の堤体挙動シミュレーションの信頼性を高めています。

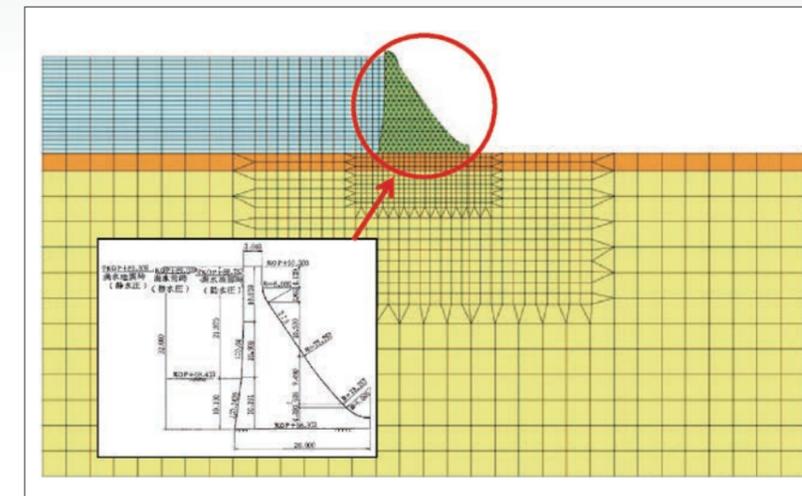
図5 ダム堤体・基礎地盤のモデル化(二次元有限要素解析モデル)

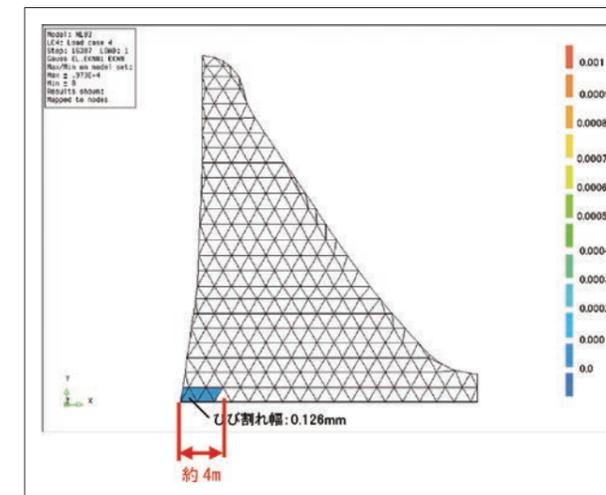
図6 地震後のひび割れひずみ分布図(引張亀裂分布図)

烏原ダムのレベル2地震動に対する耐震性能照査の結果、図6に示すように堤敷上流端付近(約4m)において、引張亀裂が発生する

可能性はあるものの、その亀裂は堤体上流から下流までを貫通するものではないことが確認されました。また図7に示す堤敷全体平均のせん断摩擦に対する安全率は、全ての時刻歴において安全率1.0以上を確保していることが確認されました。これらの結果からレベル2地震動において、堤体の一部に引張応力に起因する引張亀裂が発生する可能性はありますが、堤体を分断するおそれはないと評価され、貯水機能は維持できると判断されました。

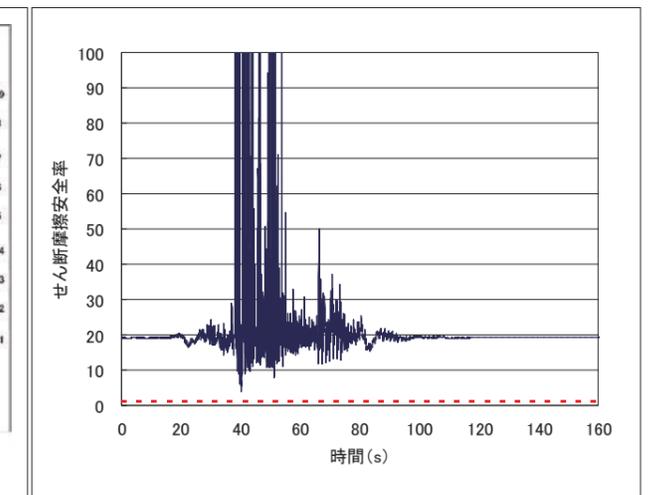
図7 堤敷全体平均のせん断摩擦安全率の時刻歴分布
