# 今なお続くコンクリートのアルカリ骨材反応の内部進行性と対策

富田 穰

近畿技術コンサルタンツ株式会社  
技術本部  
技師長

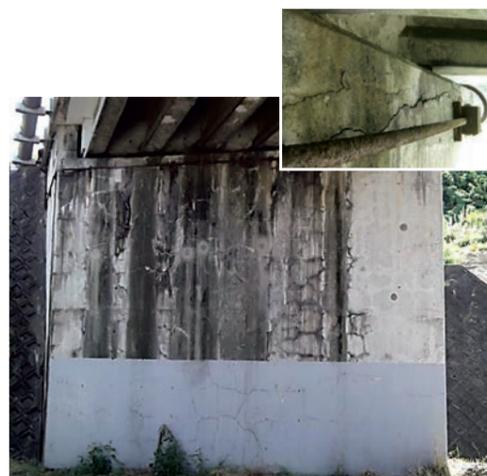
このほど、建設後40年経過した奈良地方の跨道橋の橋台(写真1)で異常なひび割れが発見された。しかも5年前の定期点検時より進行し、一部補修した表面にも新しいひび割れが発生していた。

写真1 橋台A(正面に堅壁、側面に翼壁)と、上部の水平ひび割れ

この橋台は、上部に鉄筋沿いの水平ひび割れと段差、全体には亀甲状のひび割れと変色が見られ、アルカリ骨材反応による疑いが懸念された。上部に認められる水平ひび割れと段差は、ブリーディングと、支承部を固定とした片持ち梁の自由端の膨張によるせり上がり作用によるものと考えられる。外部環境もひび割れの顕在化に影響する。橋台は堅壁の両サイドに翼壁を抱え、背後に滞水しやすい。また、凍結防止剤の散布、橋の伸縮装置からの漏水、路肩からの水はね、飛沫落下の影響を受ける。南側の翼壁は直射日光を受け、雨水に晒され、乾湿の繰り返しを受ける。これらの環境条件が整うと反応が促進する。

ひび割れ部には、浸水と鉄筋腐食を防ぎその進行性に追従できる柔軟型樹脂の注入を行い、美観上から表面保護工による処理を施して平成25年度にこれらの補修が実施された。

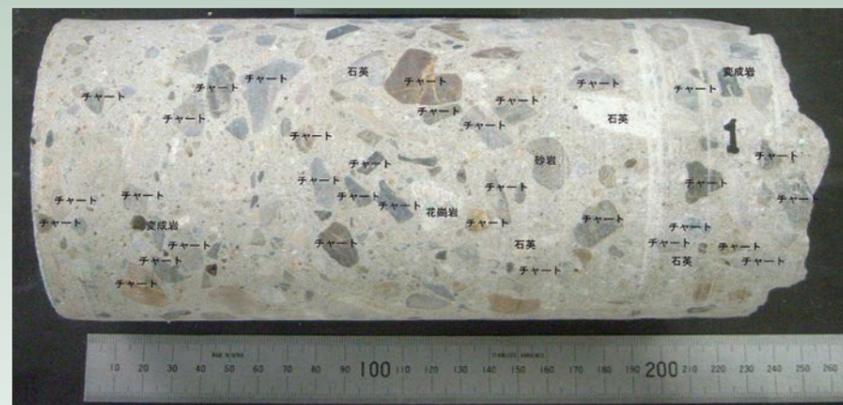
写真2 コアの表面観察による岩種の同定(コア番号②)

コアの表面観察では、使用粗骨材の全てに岩種を同定した(写真2)。ところが、内部ひび割れは目視できず、期待する反応リングも見られなかった。しかし、コア端の破断面から数多くの反応リングが見られる興味深い結果が得られた(写真3)。コア表面にあまり見られないのは回転ドリルの摩擦で剥ぎ取られたのではないかと考えられる。図1にコアの表面観察から得られた橋台別の使用骨材の岩種構成と、コア破断面別の反応リングの数を、橋台のひび割れの程度と関連して掲げる。

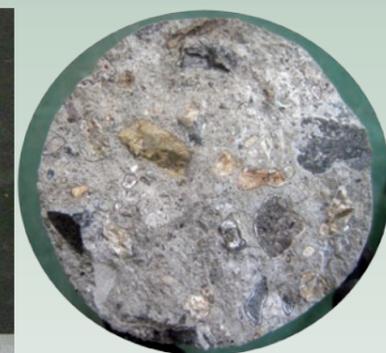
写真3 コア破断面の骨材周囲の反応リング(目視で32個)と、白色の滲出ゲル(コア番号⑩)

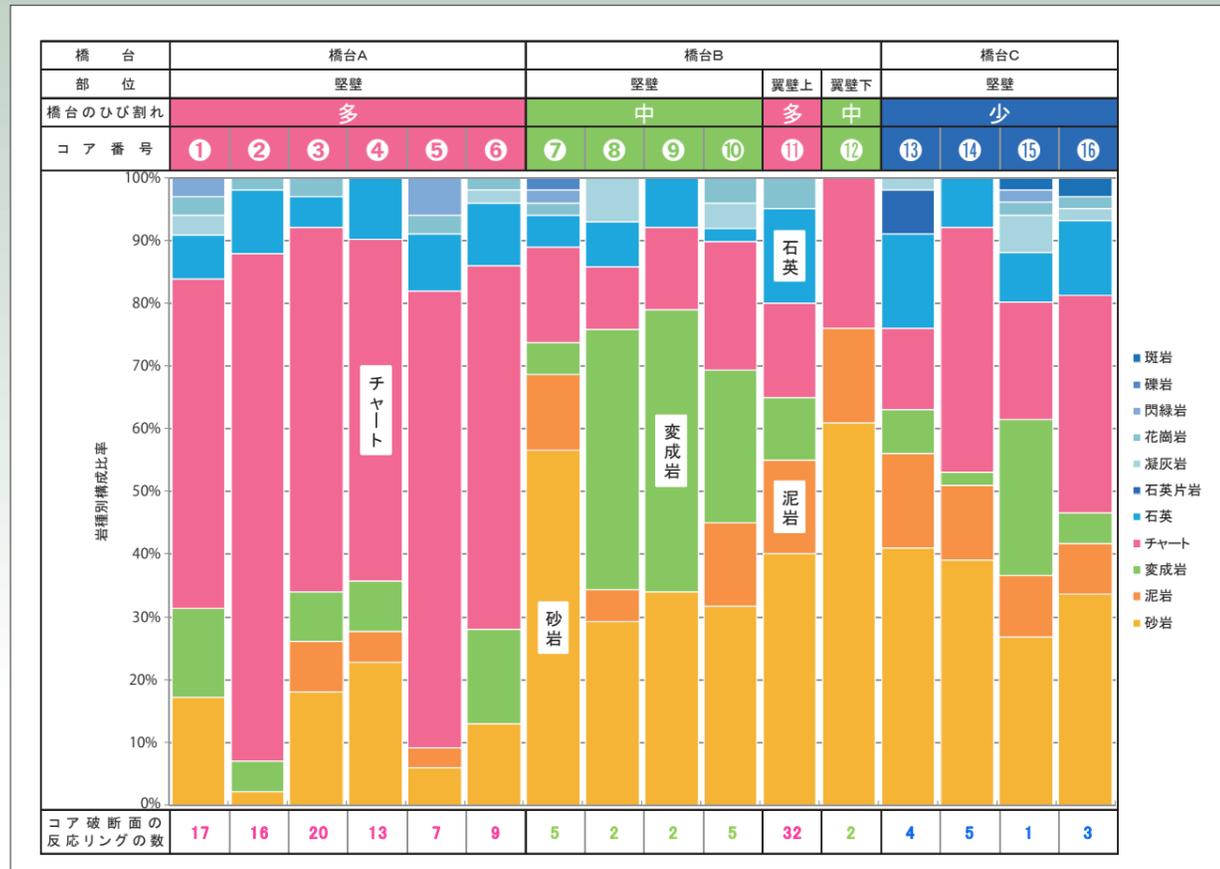
ひび割れの多い橋台Aは、反応性骨材といわれるチャートが多い。当然、ひび割れの多い橋台Aと橋台Bの翼壁上段部のコア破断面で数多くの反応リングが見られる。表

面ひび割れとコンクリート内部の反応リングは密接な関係にあるとはいえ、コンクリートかぶり部が膨張してひび割れるというよりは、コンクリート内部の反応で膨張圧が発生し、拘束する鉄筋位置を境界として構造物表面にひび割れが発現することの証しといえる。

図1 コア表面観察による橋台別の使用骨材の岩種構成と断面の反応リングの数

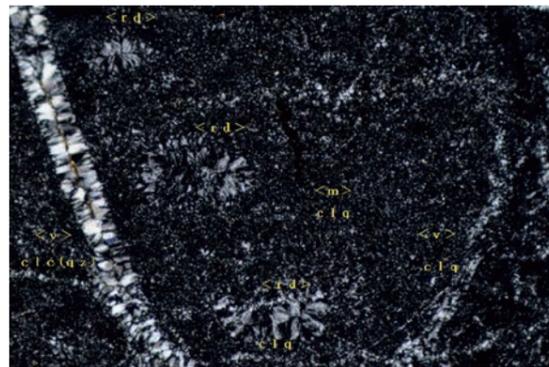
偏光顕微鏡観察からは、骨材には深海生物の放散虫(写真4)の微化石が見つかり、チャートであると同定した。内陸のこの地方は古生代に形成された岩石が海底からもたらされた付加体であると考えられている。

写真4 偏光顕微鏡による岩種の同定(放散虫チャート)  
qz:石英、clc(qz):石英化した玉髓、clp:玉髓質石英、rd:放散虫微化石、m:基質、倍率:×152、コア番号①

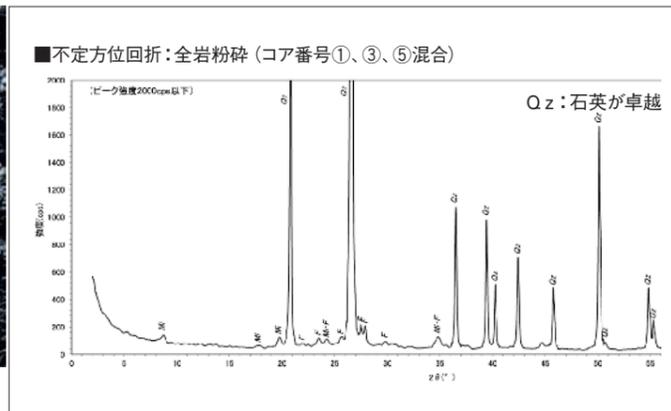
粉末X線回折では、反応性の鉱物である石英が卓越していることが判明した(図2)。

図2 粉末X線回折による鉱物の同定

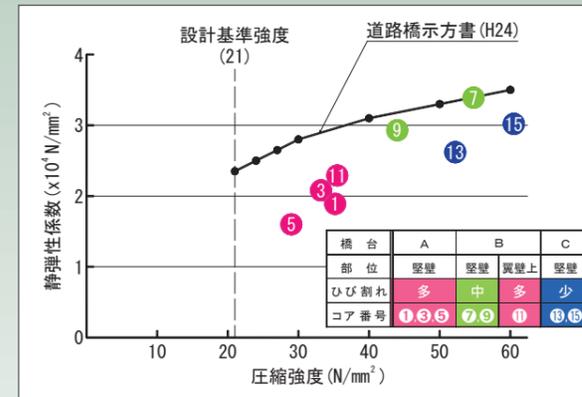
圧縮強度(図3)が、ひび割れにもかかわらず設計基準強度を上回っていることから、コンクリートの反応余剰水が内部に存在して、今なお強度増が続いていると考えられる。

静弾性係数(図3)が、道路橋示方書の圧縮強度に対して示す値より大きく低下しているのも、微細な内部ひび割れを有するアルカリ骨材反応の特徴である。

図3 設計基準強度と圧縮強度、静弾性係数の関係

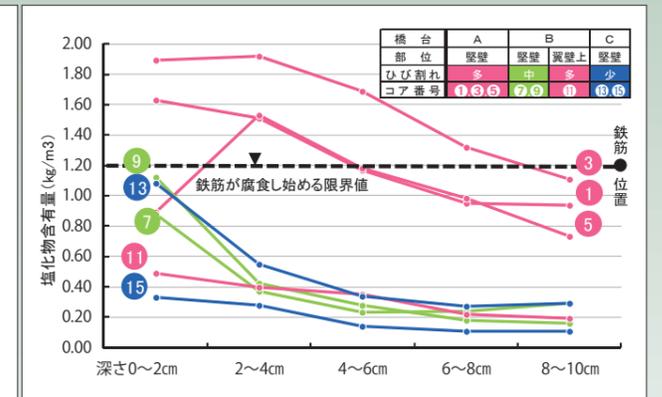
塩化物含有量試験(図4)では、橋台Aの高い値は上からの凍結防止剤の影響と考えられるが、橋台Bの翼壁上段部が低い値なので塩化物がひび割れの原因とは特定できない。

図4 塩化物含有量の橋台表面からの分布

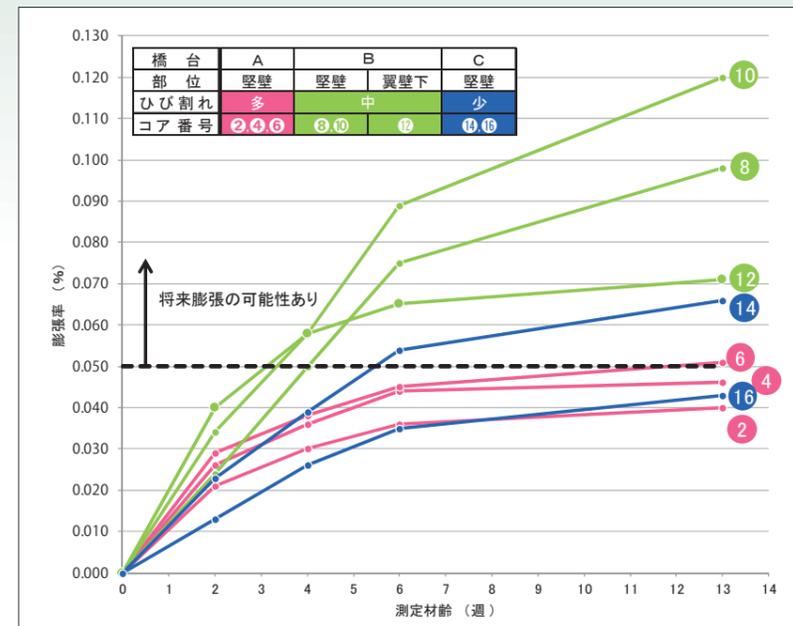
残存膨張量試験(図5)では、

0.05%以上の膨張率でアルカリ骨材反応による将来の膨張の可能性があると判定する。試験結果から、40年経過しひび割れが多く出現している橋台Aでは、残存膨張の余地は少なく、すでに膨張が終息を迎えつつあることを如実にとらえている。

一方、ひび割れが中程度の橋台Bの堅壁と翼壁下段部に、膨張の残存ポテンシャルがあり、将来にわたってひび割れが継続して発現する

図5 残存膨張量試験結果

可能性が大であることが推測できる。破断面に見られた反応リングの少なさからも、将来の反応の余地の大きさを予感させる。
