# 熊本地震災害 現地調査

2016年6月9日から10日にかけて、熊本地震被災地の現地調査を実施した。

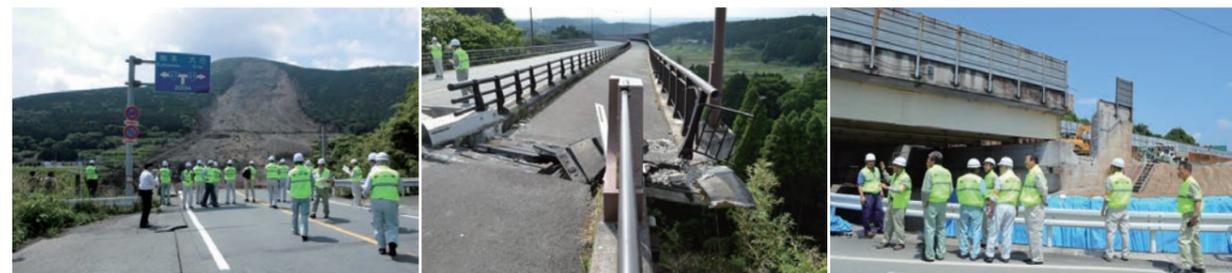
国道57号の被災箇所については、落橋した国道325号阿蘇大橋が架かっていた黒川の対岸から、ほぼ山頂から崩落した大規模な斜面崩壊の様子が眼前に観察できた。斜面中腹において、緊急対策工事のための準備

工事が実施されている。谷底まで至る崩落土砂のため、阿蘇大橋で確認できたのは、左岸側アバットのみであった。また、近接する国道325号南阿蘇大橋は、アバット付近の地山の崩壊等による変位が生じ、通行止めとなっていた(写真1)。

続いて、県道熊本高森線大切畑橋及び大切畑ダムの被災箇所に向かった。断層のずれに伴う施設被害が明瞭に観察できるとともに、大切畑橋の曲線を描く上部工、深い谷に立つピア、それぞれが健全に見える一方、橋梁部と取り付け部で大きくずれる車線の光景に驚かされた。また、大切畑ダムは、水位を下げた状態で維持されていた(写真2)。

二日目は、九州自動車道・益城熊本空港IC～嘉島JCT間の盛土崩壊箇所に向かった。2度の震度7を記録した益城町内の調査となり、住宅の被害も随所にみられた。当該区間はゴールデン・ウィークに間に合わせて開通させたが、下り2車線は盛土の崩落を復旧するため通行止めが続いており、上り2車線を使った対面通行となっていた。鋭意復旧工事が実施され、既に盛土部分の形状は一部回復しているが、これに続く橋梁部分も上部工の変形、変位が生じており、全体の復旧にはまだ時間を要するものとみられる(写真3)。

写真1 国道57号及び阿蘇大橋落橋の被災状況 写真2 終点側から見た大切畑橋の被災状況 写真3 九州自動車道の被災状況

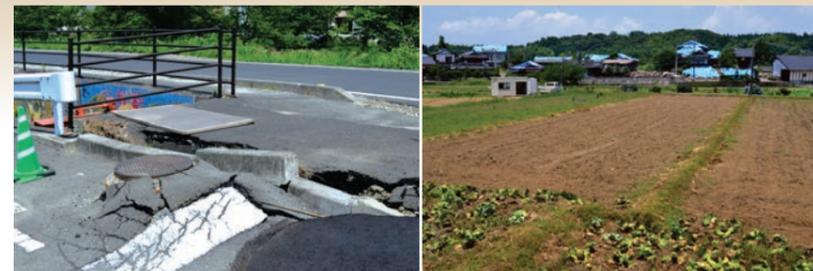
ここから秋津川を上流に移動し、液状化の影響とみられる堤防の沈下が連続的に生じていることを確認した。天端の舗装は復旧しているものの、川側には沈下をカバーするために大型土嚢が連続的に並べられていた。川沿いには液状化による下水道マンホールの浮き上がりや、応急復旧による橋梁アプローチ部の急坂が多数確認された(写真4)。

益城町津森地区の水田では、地表に現れた明瞭な断層の状況を観察した。水田の畔を見ると1m程度の横ずれが確認できる。現地では、京都大学により地表から地中への断層形成状況の確認調査が実施され、さらにテレビ取材も加わり、断層性地震への今後の対応についての関心の高まりが感じられた(写真5)。

写真4 液状化による下水道マンホールの浮き上がり 写真5 益城町津森地区の横ずれ断層
