ズーム・アップ・カメラ・アイズ

クライストチャーチ 地震からの復興

(ニュージーランド、クライストチャーチ)

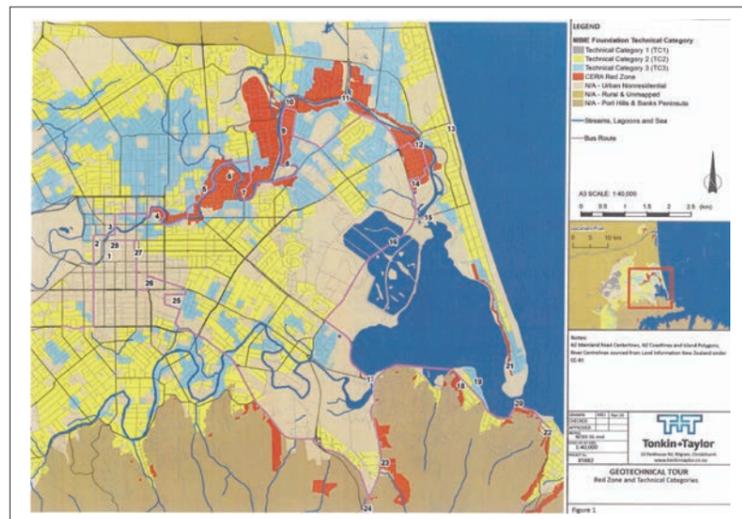
図1 CERAのレッドゾーン

6月23日には最初の復興支援計画が発表された。これはクライストチャーチ市とその周辺被災地を、被害の程度によって4地区にゾーニングすることになった。地震動と液状化により建物やインフラの被害が深刻で、復旧が経済的に不可能と判断されたレッドゾーンは家屋と生活の再建を放棄して、住民を他地区に移転させる方針となった。レッドゾーンは主にエイボン川沿いの東部低地帯が中心で約7,500戸が対象となった。13万戸あるクライストチャーチ全体の約5.8%にも及ぶ。政府は土地や家屋を不動産価格が最も高かった2007年の評価額で買い取り、家財等の損害補償は保険会社と交渉することとした。

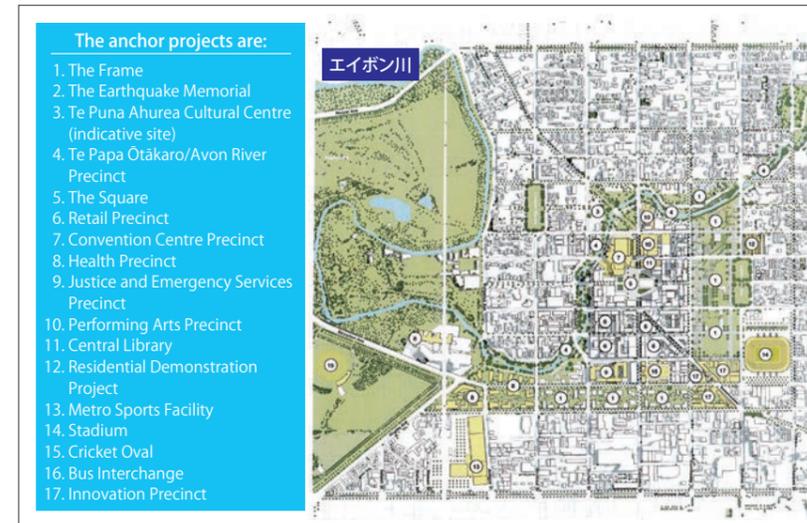
図2 新復興計画案(CBD)

市の復興計画原案では、資金の半分を市(主に損害補償金)で、残りを国と個人投資家で調達するものとしている。主な事業計画は「①エイボン川の公園化」「②コンパクトで低層のCBDを創造」「③ライトレールの新設」「④新たな施設」「⑤地震の記憶装置」である。翌年7月に公表された新復興計画案では「①復興事業期間を2016年までに短縮」「②CBD中心部をコア(core)地区とし、これをコの字形に取り囲むフレーム(frame)地区を設定」「③コア内における機能の集中と分化を明確化」「④南西端の市立病院に医療・健康施設やスポーツセンターを集中」「⑤CBD地区の高度制限は中心から外側へ31m、22m、16~17m、11mの順に緩和」に修正された。

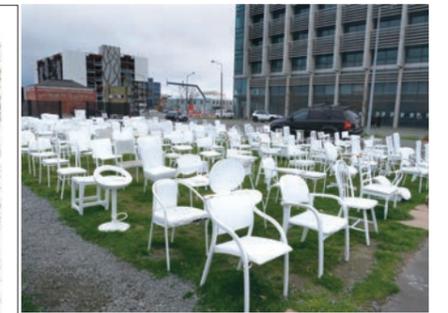
写真1 犠牲者を偲ぶメモリアル

ニュージーランドのクライストチャーチ市中心部の一角に、真っ白な185脚の椅子が整然と、まるで芸術作品のように並んでいる。クライストチャーチ地震で犠牲になった方々をみごとに表現したメモリアルだ。5本脚の事務椅子や折り畳み椅子、車椅子もある。最前列中央にはベビー用のバスケットまであり心打たれる。

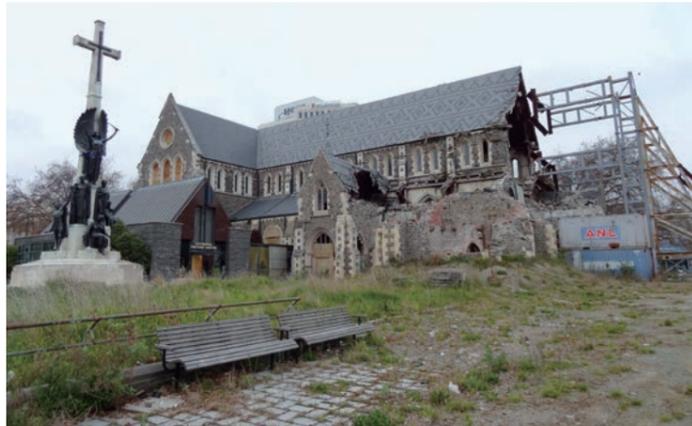
写真4 地震直後の様子を残す大聖堂

液状化と側方流動が起こったエイボン川周辺は、200年程前は沼地で100年程前から整備が進み建物が建ち始めた。タウンホールでは側方流動が起こり、50cm程沈下して傾いたが、地盤改良（ジェットグラウト）で対応した。地盤の縮まり具合を判断するN値はニュージーランドでも使われていて、この辺りのN値は5～15だ。また、大聖堂は被災した状態で立ち入り禁止となっている。教会側は安全上から解体して早く新しい大聖堂を建てたいと思っているが、歴史的建物だった大聖堂を残したいとの市民の意見もあり、合意出来ずにいる。さらに、レッドゾーンで政府が買収した土地をどう活用するかについては、色々とアイデアは出ているがまだ決まっておらず、これからの検討課題となっている。

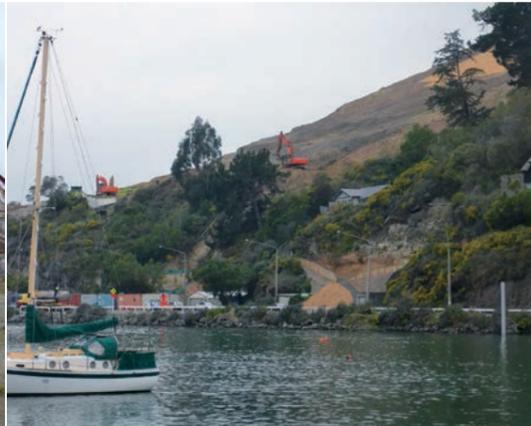
写真5 ポートヒルの斜面整備

クライストチャーチ南東の丘陵地帯となるポートヒルでもレッドゾーンが存在する。そこでは液状化の影響は全くなく、住居移転の要因は地すべり等の斜面崩壊にある。ここでは「生きるか死ぬか」という安全性に主眼をおいたゾーニングとなっている。エイボン川周辺に住んでいた人々の99%は政府の買収を受け入れて移転したが、ここポートヒルにおいては安全上の措置にも係わらず、約700戸のうち80戸がまだ応じていない。それは地震動で家屋に被害があったわけではなく、崖崩れの危険、今後も岩が落ちて来る可能性が高いことを、どうしても実感することができずに家に留まっているためである。岩の最大落下速度は80km/hとかなり速くリスクは大きい。

ポートヒル地区では地震による崖崩れが原因で5名の方が亡くなった。中腹の危険な場所の家屋の住民には既に移転してもらったが、麓は安全なのでそのまま生活出来ている。家屋が近接している場合、下は大丈夫だが上は危険だという時の線引きが非常に難しい。住民に納得してもらうための話し合いに時間が必要だ。さらに、斜面勾配も急で複雑な土木工事となるため、コストと時間がかかる。

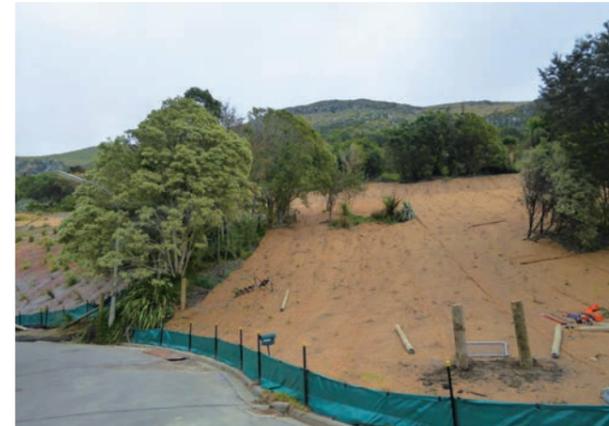
写真6 ココナッツマット

斜面には、豪雨時の斜面崩壊を防ぐための茶色いマットが敷き詰められている。ココナッツから造られていて、水を吸収して土を安定させ、樹木の生育を促進するもので、時間が経つにつれて土に変わる。マットはリーズナブルで土埃の舞い上がりを抑制する効果もある。

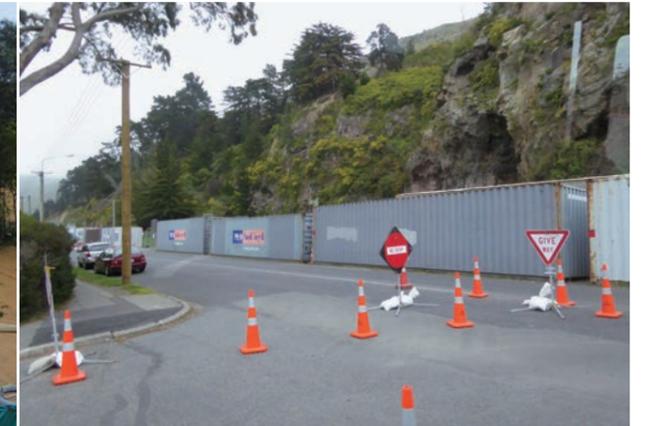
写真7 防護壁代わりのコンテナ

地震後、ポートヒルでは崖沿いの道路端に、コンテナが数多く並べられていた。これは崩れて来た岩や土砂が道路を塞がないようにするための防護壁代わりである。コンテナにはバラスト等を入れ重くして安定性を確保している。コンテナがプレキャストの防護壁に転用できるとは驚きだ。近くに木材を搬出するリトルトンの港があり、コンテナはそこから搬入したようだ。現在は復旧が進み、あまりコンテナは見かけなくなった。市中心部でもコンテナは建物のカウンターウェイトや土留め壁に利用され大活躍だった。

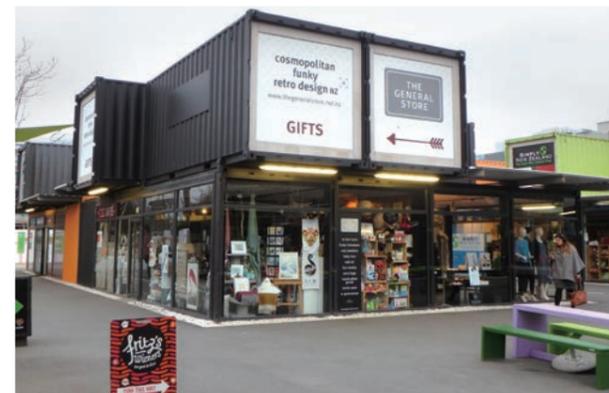
写真8 コンテナで造られた仮設ショッピング・モール「Re.START」

そのコンテナを利用したショッピング・モール「Re.

START」がある。日本の仮設店舗に比べると、コンテナなのにとってもオシャレに見えるのはなぜだろう。
