土木施設×Restore

## 城下町鹿児島島の玄関口「西田橋」

Nishida Bridge: A Gateway to Kagoshima Castle Town

日本交通技術株式会社／環境調査計画部／交通計画課  
高橋 真弓 (会誌編集専門委員)  
TAKAHASHI Mayumi

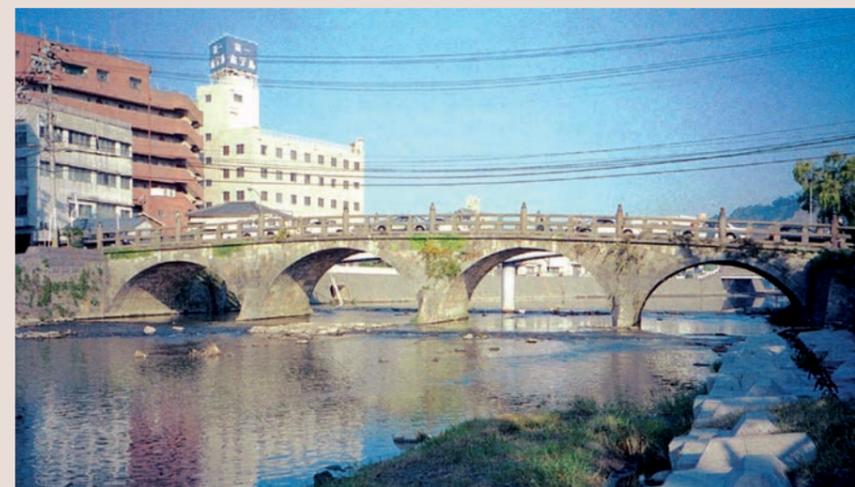
移設前の西田橋 (出典:参考資料5)

鹿児島市内の中心を流れる甲突川には、かつて上流から玉江橋、新上橋、西田橋、高麗橋、武之橋の5つの大きなアーチ石橋が架かり、「甲突川の五石橋」として県民に親しまれていた。その一つ西田橋は、1846(弘化3)年9月に築造された長さ49.5m、通行部の幅6.2m、高さ5.6mの4連アーチ橋である。

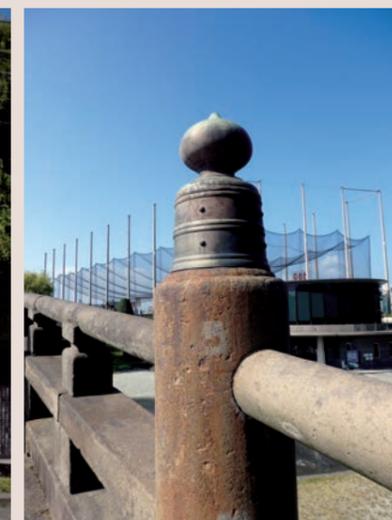
木橋時代からの青銅擬宝珠が用いられた高欄

城下町鹿児島島の玄関口にあたり参勤交代の道筋であったため、他の石橋に比べて堅牢優美で、渡り口には楼門が付けられ、由緒ある橋として、木橋時代の青銅擬宝珠がそのまま使われた丸柱の精巧な高欄とするなど、他の4橋に比べて約3倍もの建設費がかけられていた。1953(昭和28)年9月には県指定有形文化財(建造物)に指定されている。

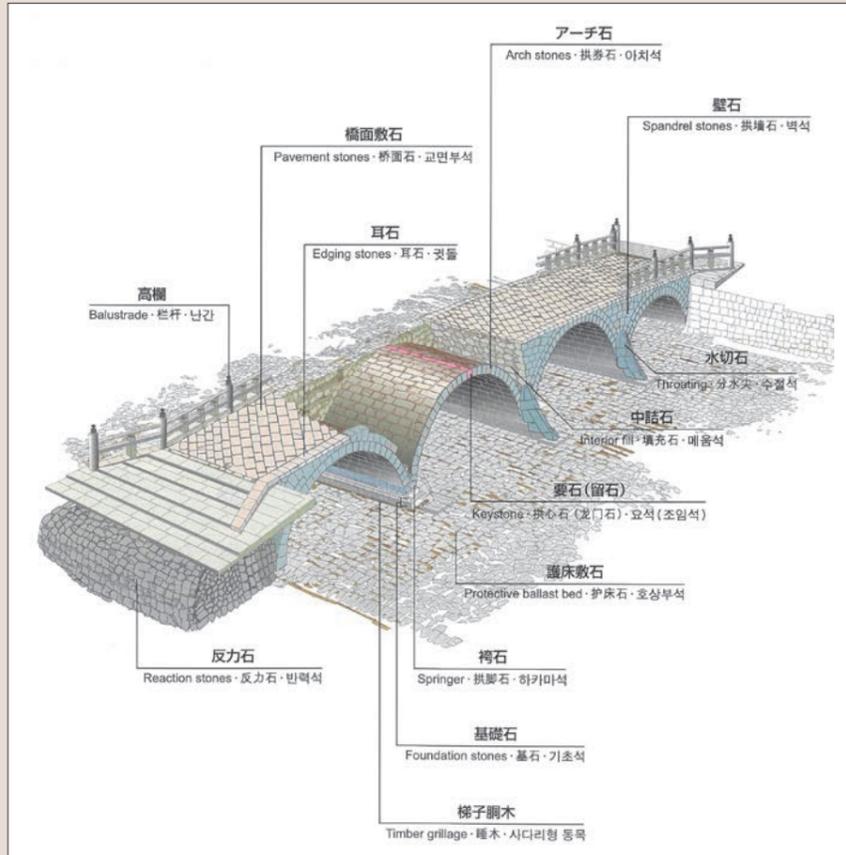
西田橋概要図（出典：参考資料2）

護床敷石は五石橋以外でほとんど事例のない技法であり、梯子胴木の上に、基本的には縦横30～70cm、厚さ40～70cmの立方体に近い形状の石が並べられており、上下流方向では梯子胴木より広い範囲にわたって敷くことにより河床への馴染みを図ったと考えられている。

また、西田橋の特徴の一つである橋脚の上下流側にある水切り石は、橋脚付近の水流の乱れの改善や橋脚先端部の洗掘防止への効果を考えたものと思われる。正面から見ると、象のかおを連想するようなユニークな形をしている。

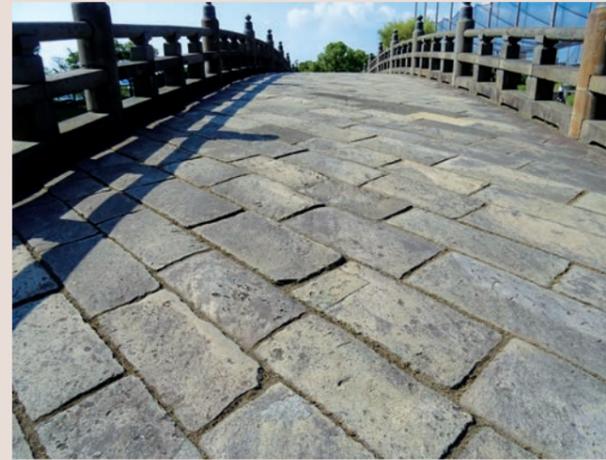
橋面の斜め敷きの石畳

さらに、西田橋の橋面は斜め敷きの石畳となっているが、この石畳は、明治期の橋面縦断改修工事において施工されたときとみられており、創建時と同じ並べ方であったかは残念ながら不明である。
