ズーム・アップ・カメラ・アイズ

北淡震災記念公園・野島断層保存館

(兵庫県淡路市)

Consultant 会誌編集専門委員会

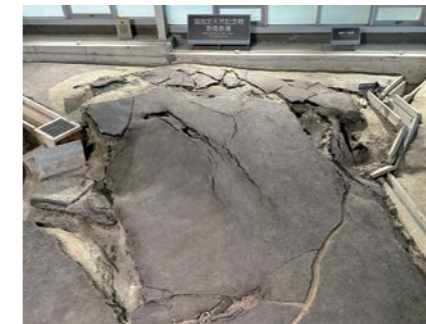
破壊された道路

野島断層保存館内では、地割れや雁行状の陥没など地表面で見られる断層地形とともに、地面を掘り下げて断層の断面を詳しく観察できるトレンチ展示がされている。破壊された道路が大きく折れ曲がって分断された側溝や、畑の畔、水路、生け垣もそのままの状態で見られる。トレンチ箇所など、一部は樹脂などで固定している場所はあるものの、大部分は当時の畑や道路がそのまま屋根で覆われている。地表面の断層地形が、乾燥によって風化や破壊することを防ぐため、表面の湿度管理や、雑草の除去などが必

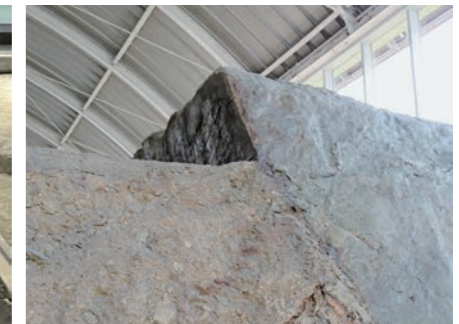
トレンチ部からの野島断層

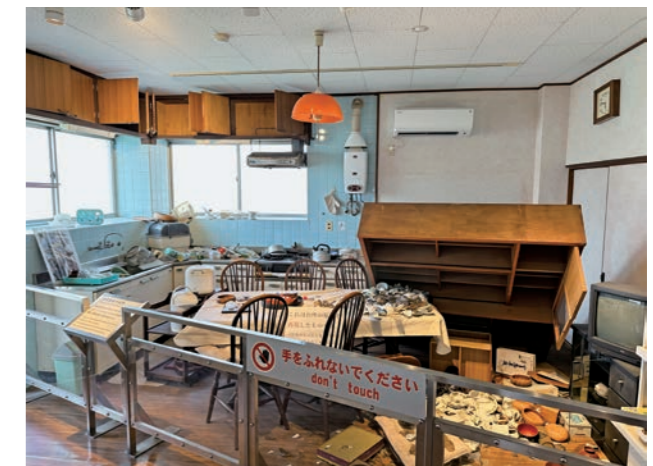
メモリアルハウス内に復元された震災直後の様子

また、保存館の並びには、野島断層が敷地内を横切りながら倒壊せずに現存した民家を、メモリアルハウスとして保存・公開している。メモリアルハウスでは、断層は建物のすぐ脇を通り、断層箇所ではコンクリートの塀が割れ、庭の花壇も大きくずれて折れている。建物の基礎は元の位置から約20cm持ちあがり横に約120cm動き、地盤も傾いたため建物全体が傾きながらも鉄筋コンクリート造りでしっかり作られていたことから、建物自体の歪みや壁と柱の隙間もほとんどなく震災後も数年間、住人が生活していたという。公開されている建物内の台所では、地震発生直後の状況が再現されており、地震の揺れの強さを今に伝えている。

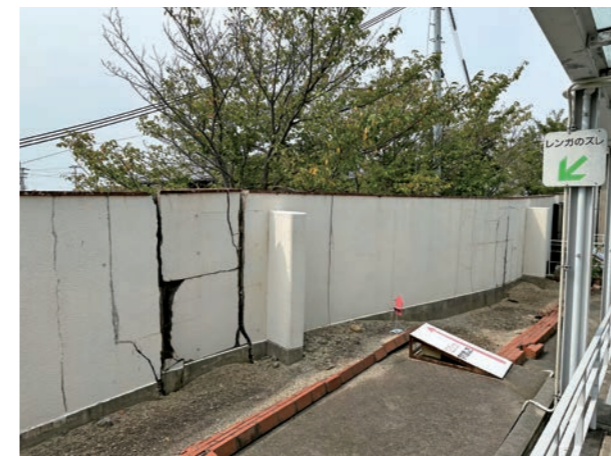
断層によって割れた塀と花壇のずれ
